**Artikel:** Scandürasa sopra Lavertezzo : un eingma ancora irrisolto

# Scandūrasća sopra Lavertezzo

## Un enigma ancora irrisolto

FLAVIO ZAPPA - GIULIA PEDRAZZI

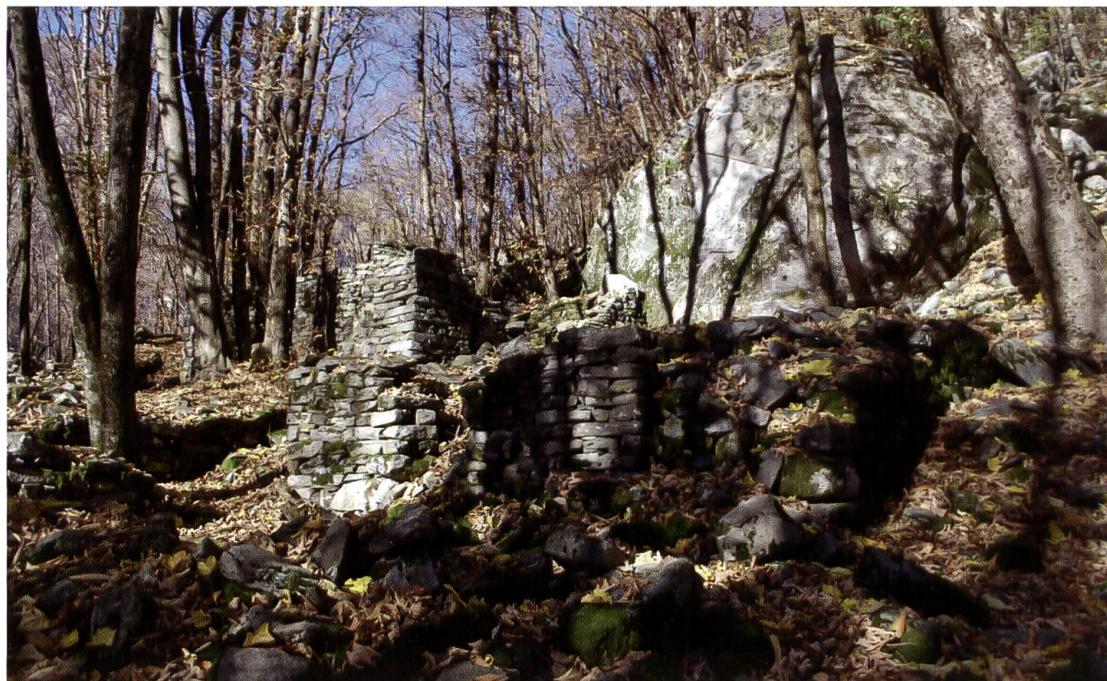
Fig. 1. Da lunghi anni la vegetazione spontanea ha ripreso possesso dei luoghi rendendo irriconoscibili gran parte delle strutture.

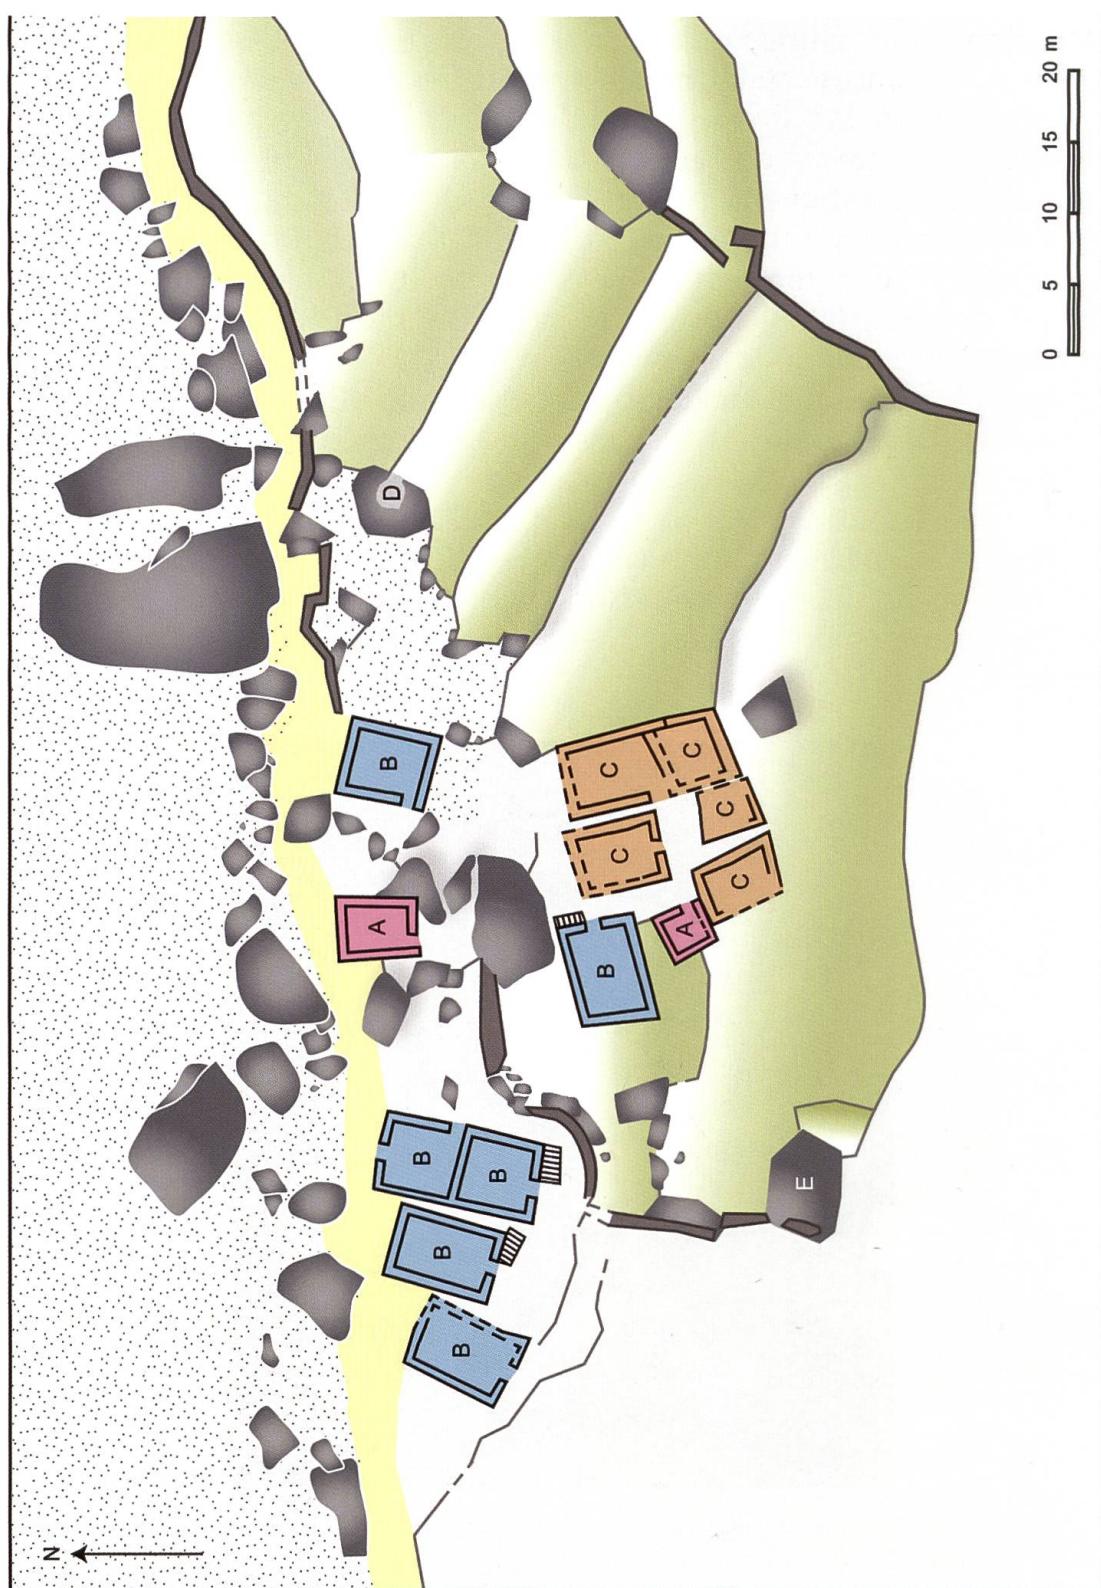
Fig. 3. Scandūrasča, situazione odierna.

A. Abitazione (?). B. Stalla con fienile. C. Indeterminato. D. Sprüg. E. Prato pensile.

I fabbricati, una dozzina in totale, occupano la parte nordoccidentale dell'area, quella che meno si presta alle coltivazioni perché più ripida e ingombra di detriti rocciosi. Al livello della callaia un primo gruppo è costituito da sei edifici, di cui almeno uno abitativo; un secondo è invece raggruppato più in basso, ai piedi di un blocco ciclopico. Qui solo una costruzione, quella contigua al macigno, ha potuto essere determinata con sicurezza come stalla per bovini. Appena più a valle è presente un piccolo edificio il cui perimetro, conservato fino all'altezza di un metro, è stato interamente riempito con pietrame per essere integrato nel terrazzo adiacente. Potrebbe essere stato un alloggio per il personale, come suggeriscono le sue dimensioni (fig. 4), mentre i sondaggi archeologici (fig. 5), oltre a un piano di calpestio in terra battuta disposto su un terreno preparato con pietre posate orizzontalmente, non hanno messo in luce indizi decisivi.

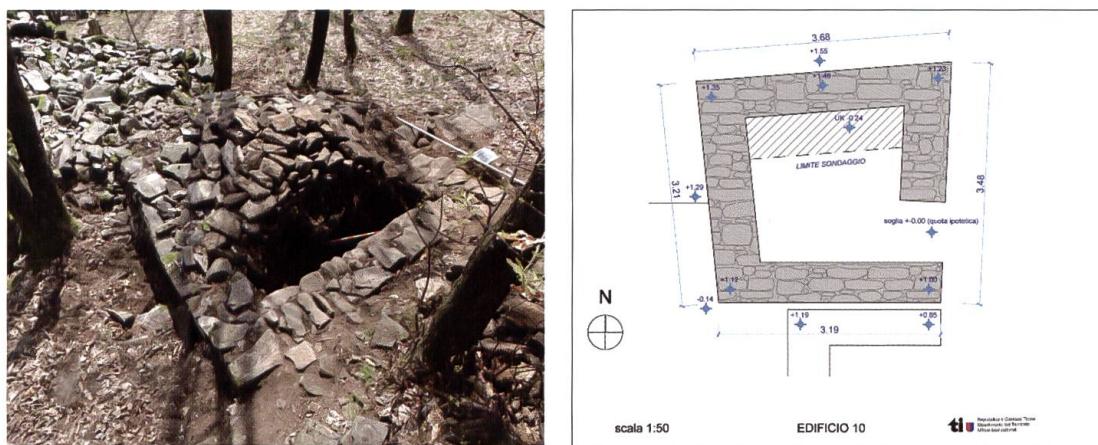
Fig. 4. Rilievo e foto della presunta abitazione (UBC - Servizio archeologia).

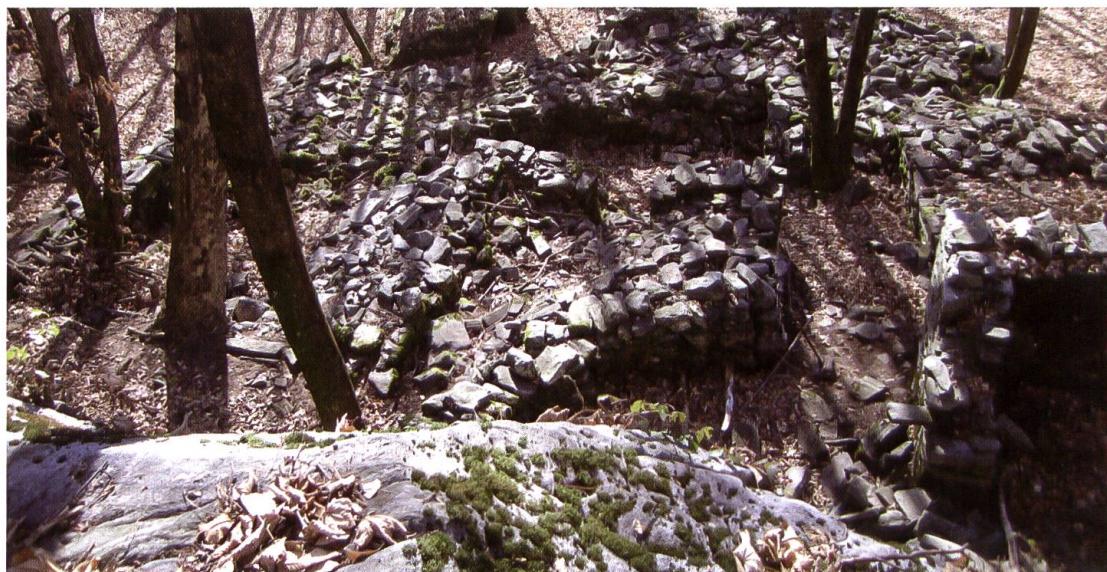
Fig. 6. Dopo un'accurata pulizia le macerie del nucleo inferiore hanno rivelato la presenza di quattro o cinque sedimi.

Accanto a queste due costruzioni, uno spesso deposito di detriti vegetali celava un accumulo informe di pietrame rivelatosi come i resti di quattro o cinque edifici di dimensioni molto varie, di cui non è stato possibile determinare con certezza la funzione. Questi si articolano attorno a uno spazio di disimpegno, probabilmente aperto, che forma una sorta di cortile comune (fig. 6). Infine tra le varie strutture sono stati riconosciuti anche un riparo sotto roccia (*sprügh*) e un prato pensile.

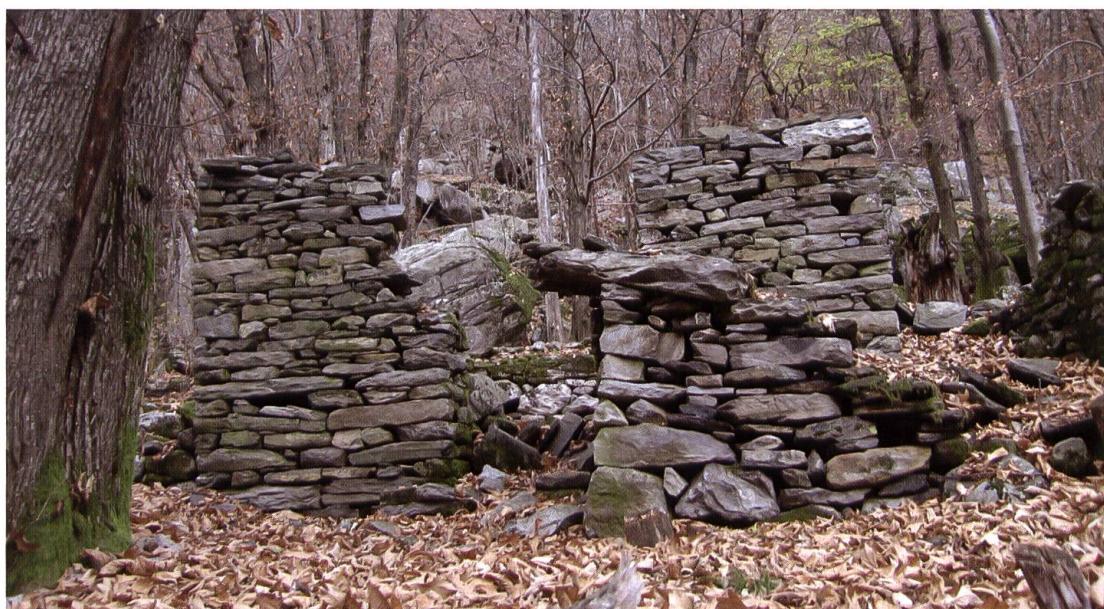
Fig. 7. Facciata di una stalla: si riconoscono la base della scala e la predella che davano accesso al piano rialzato, quello destinato al foraggio.

Le costruzioni ancora leggibili rivelano un impianto analogo a quello delle stalle-fienile a pianta rettangolare, numerose sui sovrastanti monti di Revöira: realizzate interamente in pietra a secco, esse constano di un ricovero per le vacche al piano inferiore e del locale per le riserve di foraggio al piano superiore. Spesso le rispettive entrate si trovano nella facciata del timpano, sovrapposte sulla verticale del colmo: si accede al fienile tramite una scala addossata alla facciata che immette su una predella costituita da una pesante lastra sostenuta da due mensole sporgenti sopra l'ingresso della stalla (fig. 7). Solo per la grande stalla in posizione centrale, che era divisa trasversalmente in due, l'accesso alla parte posteriore si trova sul lato gronda, mentre quello del fienile, sfruttando la pendenza del terreno, è aperto nel timpano rivolto a monte.

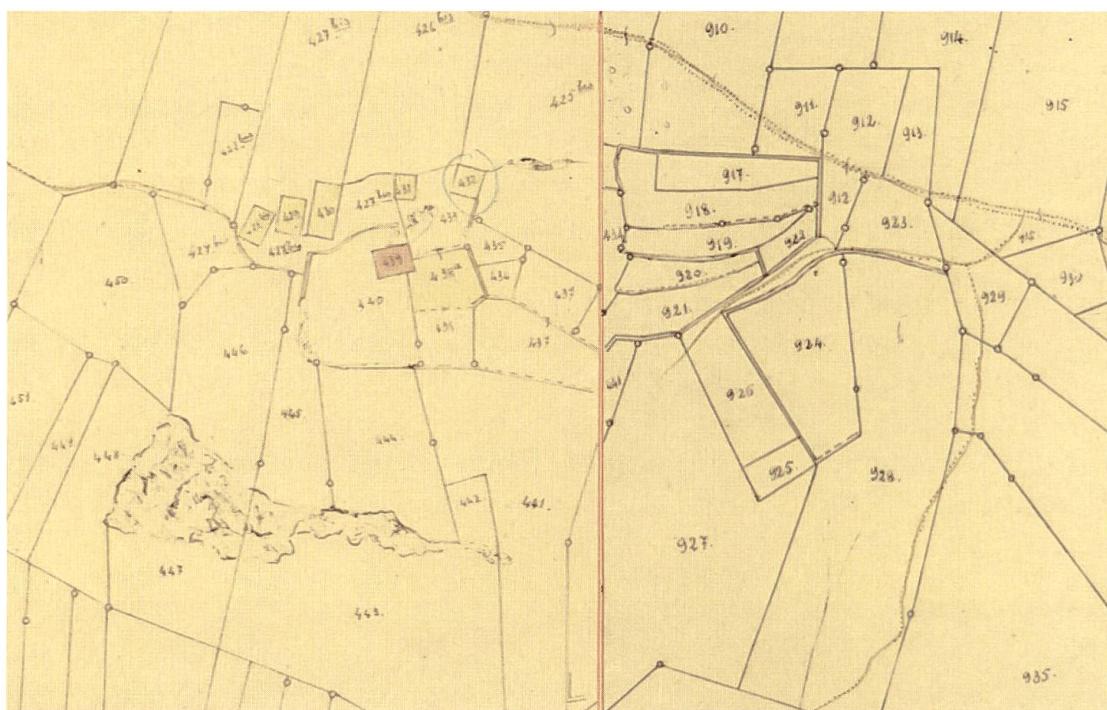
Fig. 8. La prima mappa catastale di Lavertezzo (1906): l'area di Scandúrasca è ripartita su due fogli la cui composizione, a causa di imprecisioni nelle misure, risulta incongruente.

Il primo rilievo catastale di Lavertezzo, risalente al 1910<sup>5</sup> (fig. 8), mostra ai mappali 428 bis, 429, 430, 431 e 432 i cinque edifici allineati lungo la callaia nel settore superiore, che il corrispondente catastrino (1906) qualifica come "diroccati"<sup>6</sup>, mentre i proprietari dei primi tre risultano addirittura sconosciuti. Del gruppo situato a valle solo la stalla al mappale 439 (presso il macigno, in rosso nella mappa) figura come

“edificio”, mentre tutti gli altri, che evidentemente dovevano già essere in rovina, sono raggruppati sotto un'unica parcella (438a), con la generica dicitura di “diroccati”. La stalla-fienile ai piedi del blocco sembra dunque l'unico edificio ancora in piedi nel 1906.

Analizzando i terreni, nel 1906 l'area di Scandūrasća, di circa due ettari, risulta suddivisa in 43 parcelle che seguono, almeno parzialmente, la morfologia dei terrazzi. Esse appartengono a ben 22 diversi proprietari, che spesso detengono solo frazioni di un fondo, in comproprietà con altri: sul terreno sono ancora riconoscibili alcuni termini di confine di questa vecchia parcellazione (fig. 9). In una valle dove per raccogliere una manciata di fieno gli uomini e le donne si spingevano fin sulle cenge più impensabili<sup>7</sup>, la presenza di terrazzi in un'area chiusa da una recinzione rimanda senza dubbio a colture agricole che, alla quota di Scandūrasća, potevano essere assai diversificate: dai cereali alle tuberose, dagli ortaggi alle piante da frutta e al castagno.

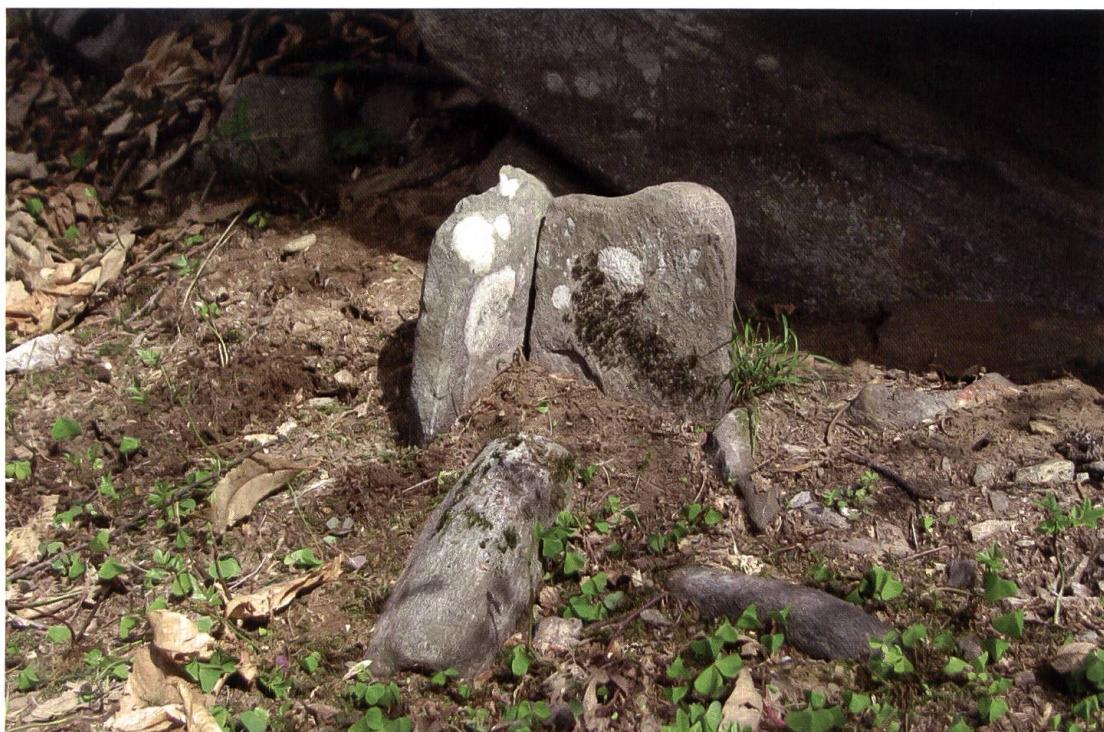
Fig. 9. Antichi termini di confine.
