Scandürasća sopra Lavertezzo

Un enigma ancora irrisolto

FLAVIO ZAPPA - GIULIA PEDRAZZI

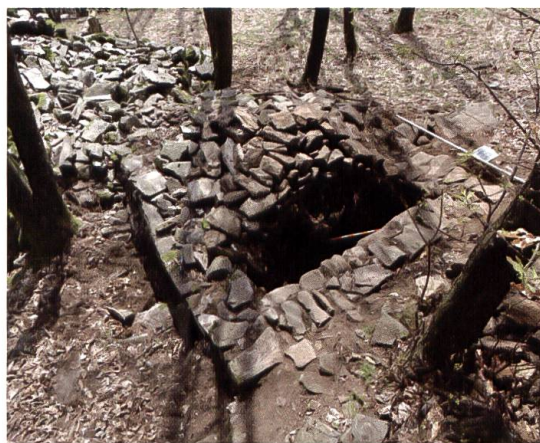
Fig. 4. Rilievo e foto della presunta abitazione (UBC - Servizio archeologia).

I fabbricati, una dozzina in totale, occupano la parte nordoccidentale dell'area, quella che meno si presta alle coltivazioni perché più ripida e ingombra di detriti rocciosi. Al livello della callaia un primo gruppo è costituito da sei edifici, di cui almeno uno abitativo; un secondo è invece raggruppato più in basso, ai piedi di un blocco ciclopico. Qui solo una costruzione, quella contigua al macigno, ha potuto essere determinata con sicurezza come stalla per bovini. Appena più a valle è presente un piccolo edificio il cui perimetro, conservato fino all'altezza di un metro, è stato interamente riempito con pietrame per essere integrato nel terrazzo adiacente. Potrebbe essere stato un alloggio per il personale, come suggeriscono le sue dimensioni (fig. 4), mentre i sondaggi archeologici (fig. 5), oltre a un piano di calpestio in terra battuta disposto su un terreno preparato con pietre posate orizzontalmente, non hanno messo in luce indizi decisivi.

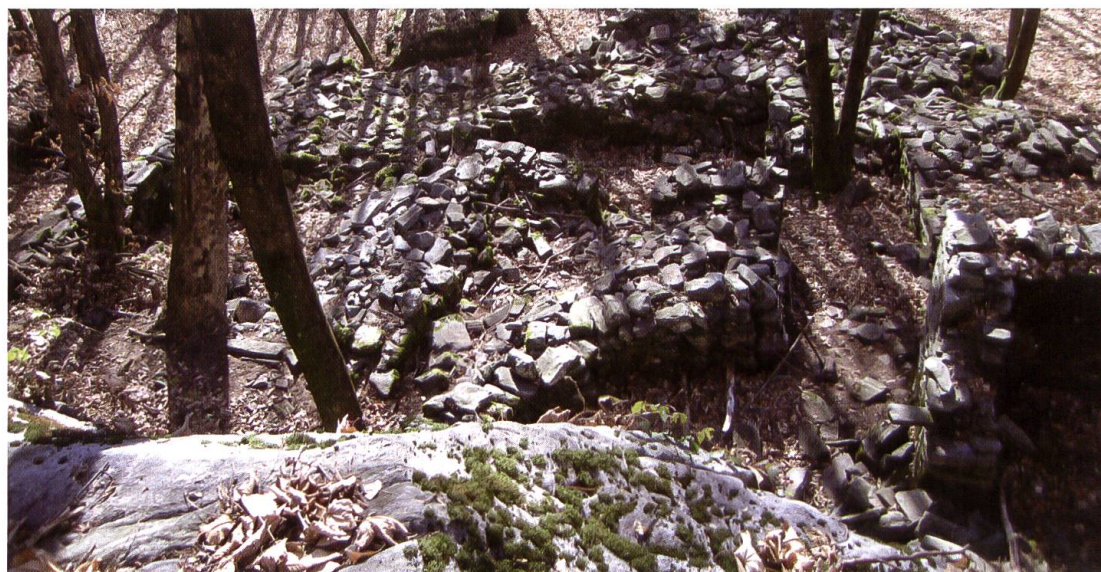
Fig. 6. Dopo un'accurata pulizia le macerie del nucleo inferiore hanno rivelato la presenza di quattro o cinque sedimi.

Accanto a queste due costruzioni, uno spesso deposito di detriti vegetali celava un accumulo informe di pietrame rivelatosi come i resti di quattro o cinque edifici di dimensioni molto varie, di cui non è stato possibile determinare con certezza la funzione. Questi si articolano attorno a uno spazio di disimpegno, probabilmente aperto, che forma una sorta di cortile comune (fig. 6). Infine tra le varie strutture sono stati riconosciuti anche un riparo sotto roccia (*sprügh*) e un prato pensile.

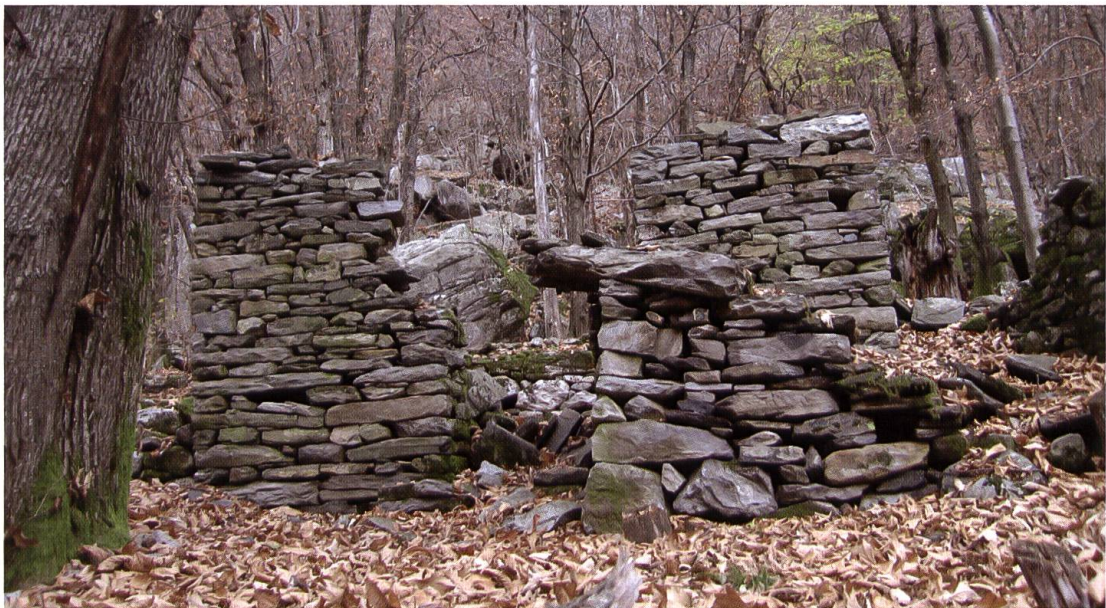
Fig. 7. Facciata di una stalla: si riconoscono la base della scala e la predella che davano accesso al piano rialzato, quello destinato al foraggio.

Le costruzioni ancora leggibili rivelano un impianto analogo a quello delle stalle-fienile a pianta rettangolare, numerose sui sovrastanti monti di Revöira: realizzate interamente in pietra a secco, esse constano di un ricovero per le vacche al piano inferiore e del locale per le riserve di foraggio al piano superiore. Spesso le rispettive entrate si trovano nella facciata del timpano, sovrapposte sulla verticale del colmo: si accede al fienile tramite una scala addossata alla facciata che immette su una predella costituita da una pesante lastra sostenuta da due mensole sporgenti sopra l'ingresso della stalla (fig. 7). Solo per la grande stalla in posizione centrale, che era divisa trasversalmente in due, l'accesso alla parte posteriore si trova sul lato gronda, mentre quello del fienile, sfruttando la pendenza del terreno, è aperto nel timpano rivolto a monte.

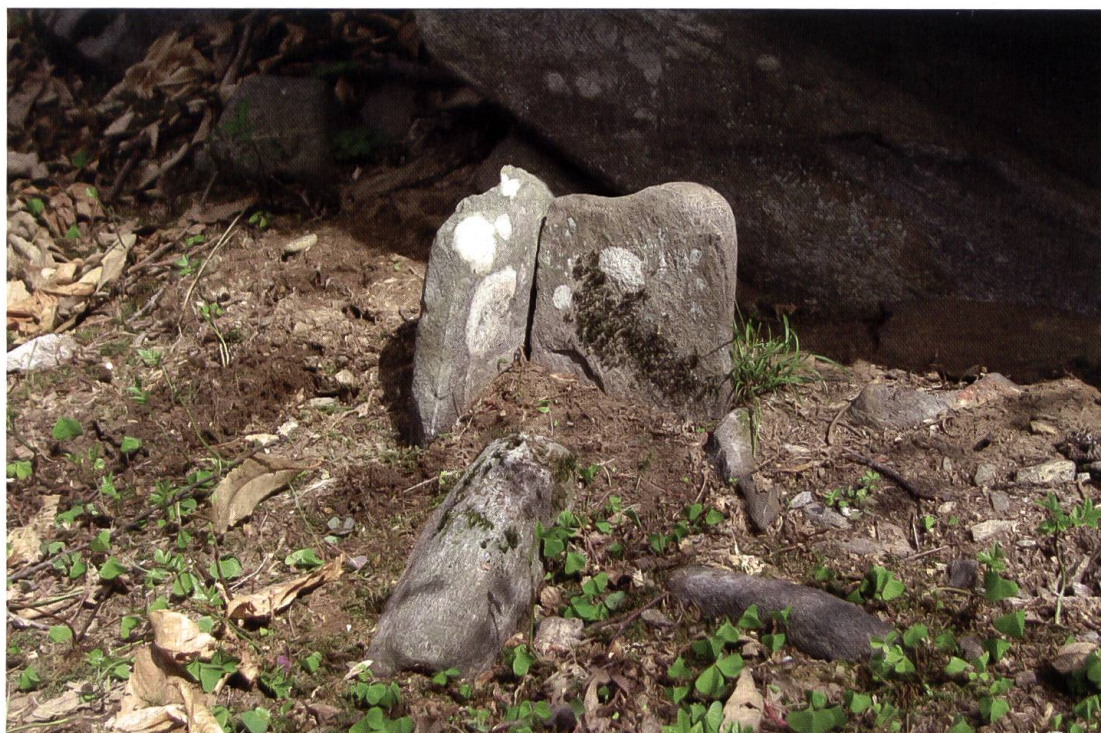
Fig. 9. Antichi termini di confine.
