**NOTE DE GÉOMORPHOLOGIE**

**INCIDENCES MORPHOLOGIQUES**  
**D'UNE TROMBE D'EAU DANS**  
**LE VAL DE TRAVERS (NE/SUISSE)**

Le 24 juillet 1972, vers 17 h. 30, une trombe d'eau d'une extrême intensité et très localisée s'est abattue sur la région Les Sagnettes - Trémalmont - Mont de Couvet - Crêt de la Mosse (NE). Durant une heure environ, des quantités exceptionnelles d'eau se déversèrent sur la région (fig. 1).

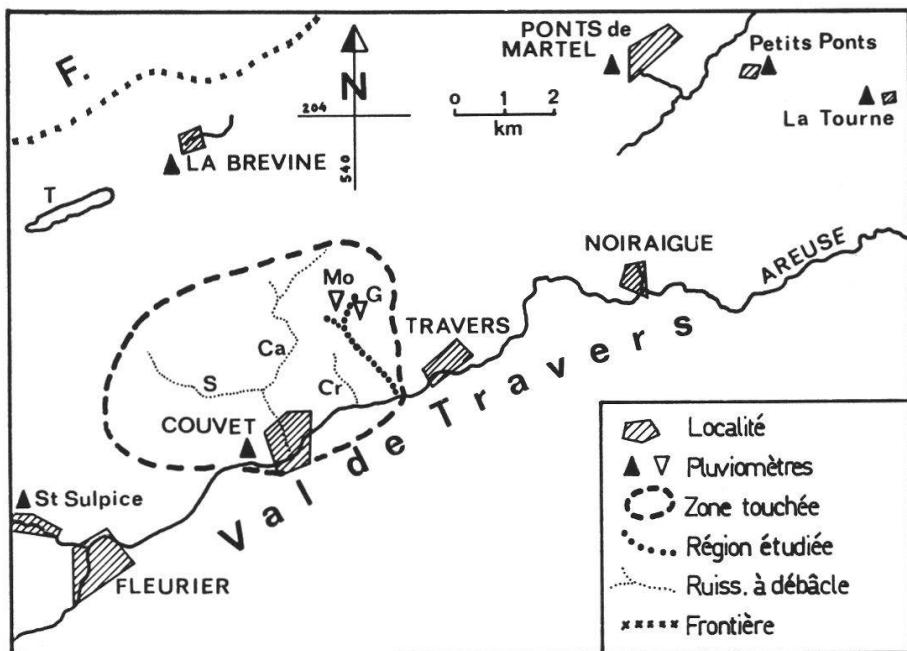
Fig. 1. Carte localisant approximativement la zone touchée par la trombe d'eau.  
 S = Sucre ; Ca = R. des Cambudes ; Cr = Crozet ; Mo = La Mosse ; G = Le Gicle ;  
 T = Lac des Taillères.

Le premier, à la Mosse (coord. 539.680/200.020, pt. 1073, cf. aussi fig. 1), a vu sa brouette remplie par plus de 65 litres d'eau. La surface réceptrice étant de  $0,585 m^2$ , la quantité d'eau recueillie correspond donc à  $111 l/m^2 (= 111 mm)$ . La brouette était cependant penchée et a perdu quelques litres par débordement.

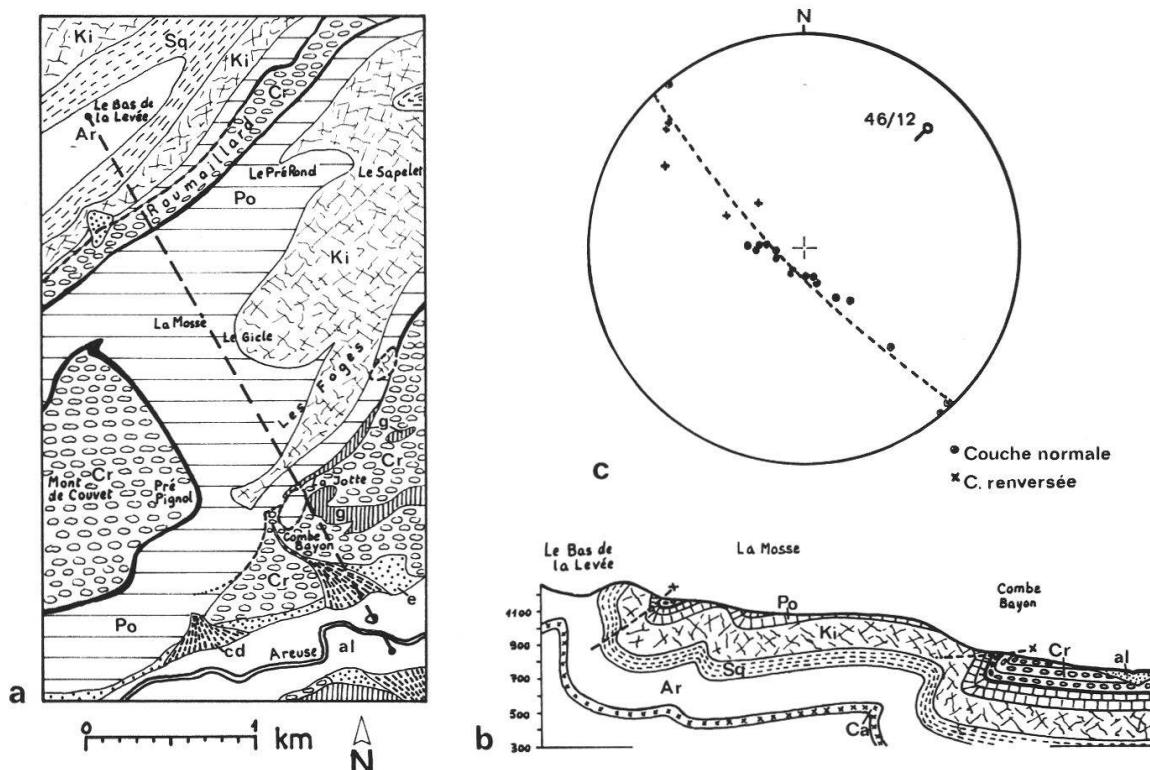
Fig. 2.

- Carte géologique de la région Mont de Couvet - La Mosse - Le Sapelet (d'après RICKENBACH 1925, simplifiée et légèrement modifiée), avec tracé du profil figure 2b.
- Profil géologique entre Trémalmont et l'Areuse (d'après RICKENBACH, profil 14, simplifié et légèrement modifié).
- Direction et plongement de l'anticlinal Montsegand - Corridor au Loup ; mesures prises dans le lit de la Combe de la Mosse. Projection stéréographique, réseau de Wulff, hémisphère sup.

Ca = Callovien  
 Ki = Kimmeridgien  
 g = glaciaire  
 cd = cône de déjection

Ar = Argovien  
 Po = Portlandien  
 e = éboulis  
 Sq = Séquanien  
 Cr = Crétacé (indifférencié)  
 al = alluvions

La Combe de la Mosse est une échancrure d'érosion, creusée au travers de l'anticlinal de Montsegand - Corridor au Loup (RICKENBACH 1925). Elle draine vers l'Areuse principalement les eaux du synclinal Sapelet - La Mosse - Mont de Couvet (zone de prés cultivés, sur calcaire du Portlandien supérieur). C'est donc une cluse, de forme peu caractéristique cependant. La plupart du temps, le torrent y est à sec (fig. 2).

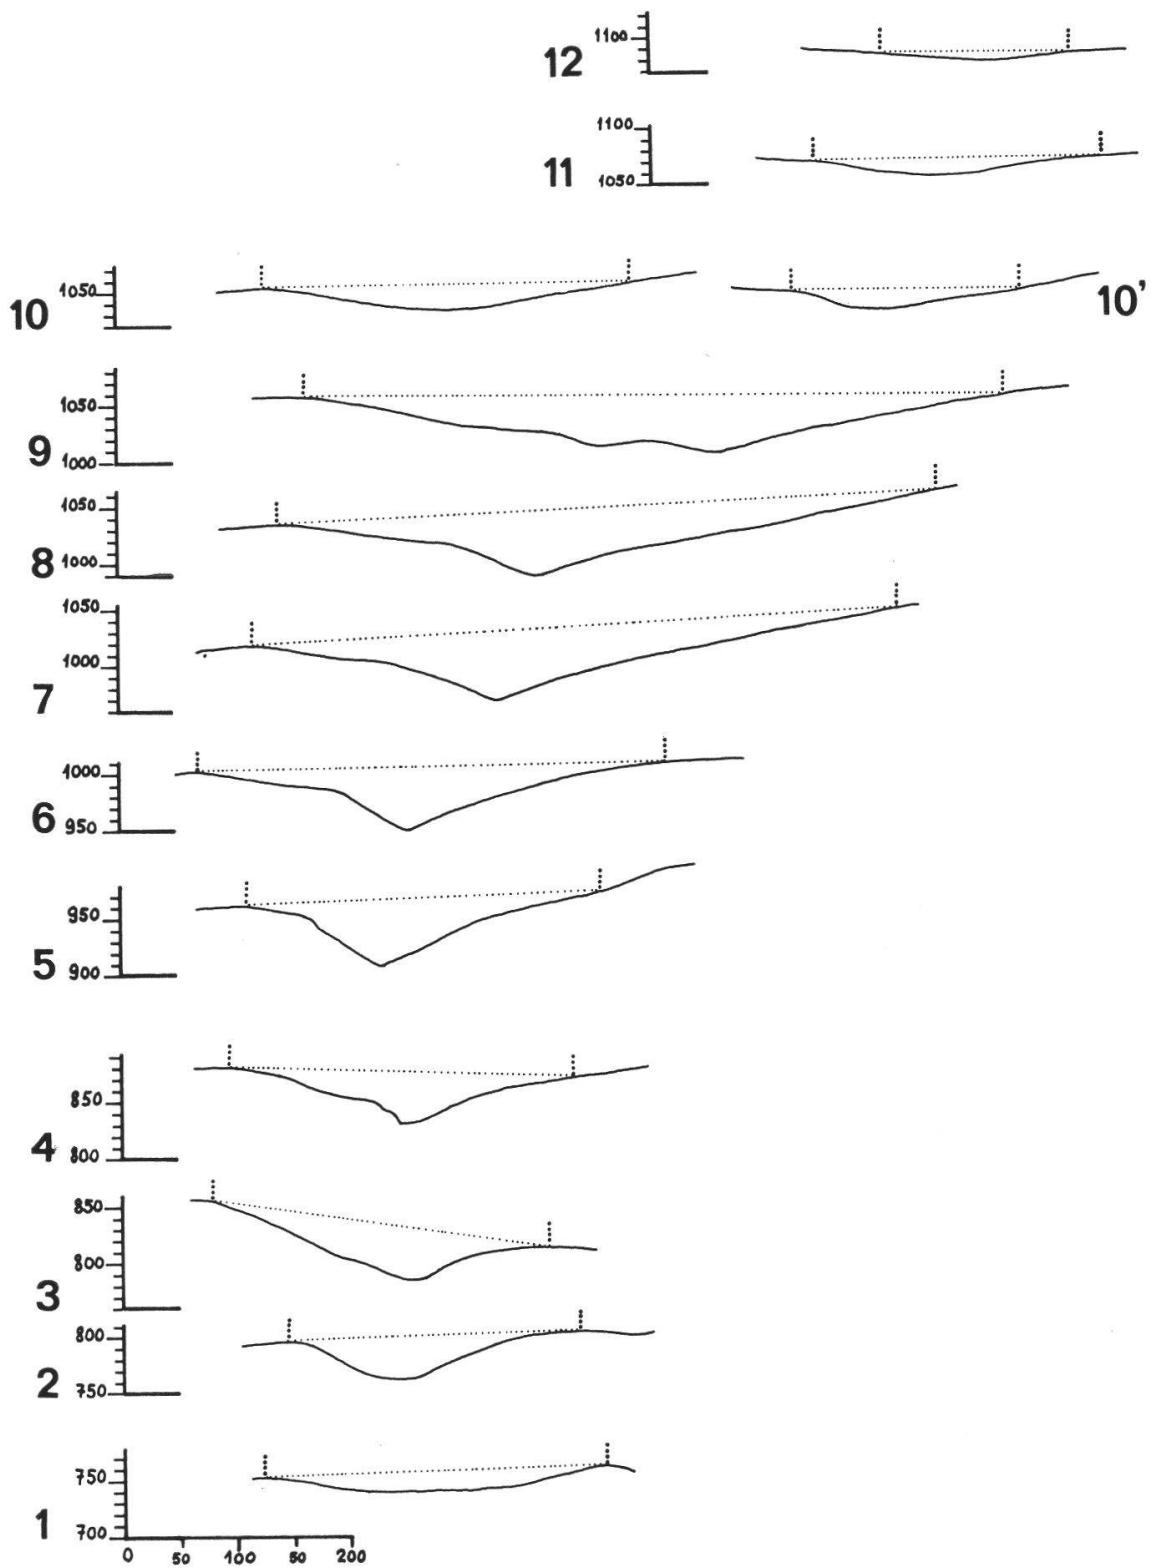
Fig. 3. Profils topographiques au travers de la Combe de la Mosse ; situation des profils sur la planche V. Les lignes pointillées indiquent approximativement l'allure qu'aurait le versant continu.

Une série de profils topographiques transversaux (fig. 3, situation planche V) révèle la profondeur de l'échancrure d'érosion par rapport au versant continu. Sur la base de ces profils, une estimation du volume du vide créé par l'érosion a été faite (planimétrie, volume moyen entre deux profils, somme des tronçons) : cela représente en gros 20 millions de  $m^3$  pour l'ensemble bassin de réception - chenal d'écoulement. La profondeur moyenne de l'échancrure, par rapport au versant continu, est de 35 à 40 m (max. 60 m, profil 5 et 6).

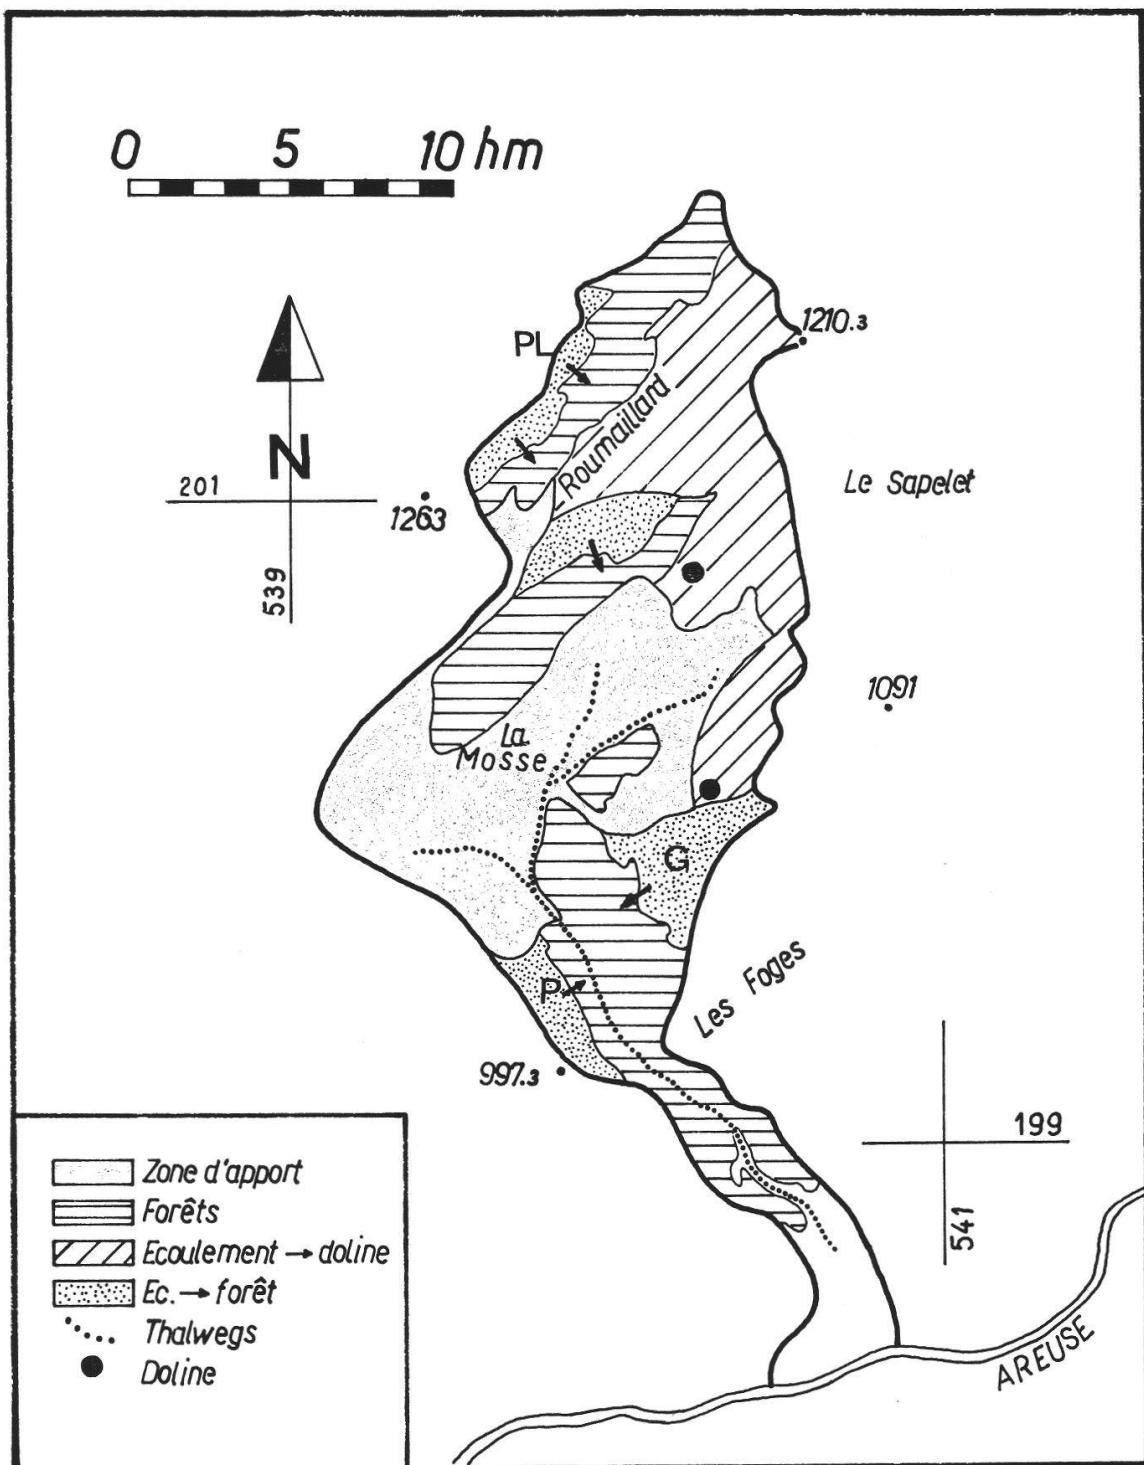
Fig. 4. Bassin-versant de la Mosse, avec délimitation du secteur pourvoyeur en eau de ruissellement (31 % de la surface totale) et des zones à apport négligeable.

On peut donc admettre que l'impluvium de la Mosse (fig. 4) a reçu en moyenne 120 mm d'eau, ceci en 50 à 60 mn, ce qui représente une moyenne de 2 mm/mn, avec sans doute des pointes de 3 à 4 mm/mn, si ce n'est plus. Cela représente  $1200 m^3$  d'eau/ha/h ! De telles averses sont extrêmement rares sous nos latitudes (ROSCHKE 1971).

Toujours d'après les témoignages recueillis, corroborés par nos observations, on doit envisager que tout le territoire concerné n'a pas réagi de la même manière à un tel déluge. Il serait donc faux d'estimer les débits à partir de la surface totale du bassin de la Mosse (fig. 4).

En fin de compte, le territoire fournisseur n'occupe que le 31% du bassin total, soit 75 ha environ sur 240. La part d'absorption des champs cultivés semble y avoir été faible : un ruissellement en nappe, «... comme une tranche d'eau sur les champs... » s'est établi très rapidement en direction des trois thalwegs supérieurs, et de là vers le chenal d'écoulement.

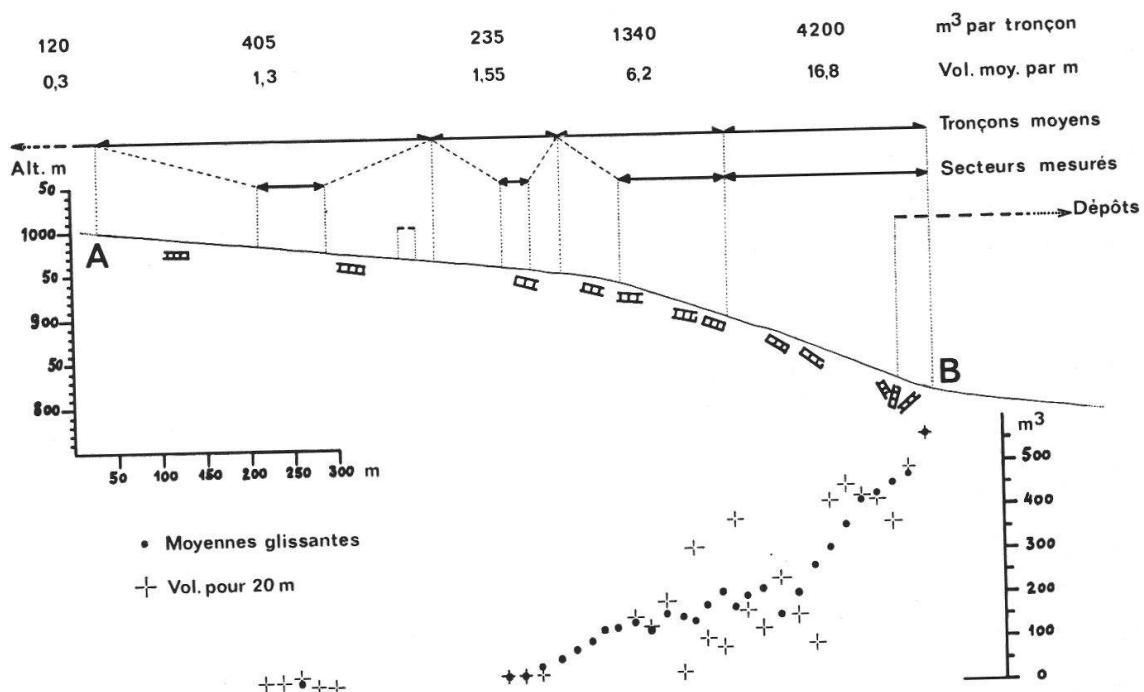
Fig. 5. Profil longitudinal du torrent de la Mosse, avec pendages relatifs des couches par rapport au cours du torrent.

En regard, au-dessus, indication des tronçons mesurés et des volumes de matériaux emportés.

En regard, au-dessous, graphique mettant en évidence l'augmentation de la puissance érosive le long du profil longitudinal (volumes enlevés par tranches de 20 m et moyennes glissantes).

On a pu constater que seul le lit du torrent et ses abords immédiats ont été dérangés (planche V). Des quantités croissantes de matériaux (fig. 5) étaient arrachés sur le fond du lit ou s'éboulaient des berges : éboulis, blocs, résidus morainiques, même roche en place, emportés pêle-mêle avec des troncs déracinés, des suspensions, en une débâcle impressionnante.

La figure 5 montre la répartition du matériel remobilisé le long du profil longitudinal, entre les points A et B (sit. planche V). Les volumes ont été estimés le plus exactement possible sur certains secteurs, représentatifs de tronçons moyens. Pour ce faire, la section du chenal évidé par la débâcle a été mesuré de 20 m en 20 m (maille moyenne) : le volume de chaque tranche y est égal à la section moyenne  $\frac{S_1 + S_2}{2}$

multipliée par la longueur de la tranche. On a procédé ainsi de proche en proche, pour obtenir finalement le volume total du matériel remobilisé : celui-ci s'élève à 6300 m<sup>3</sup> environ.

L'augmentation de la puissance érosive dans la partie la plus déclive, avec maximum au pt. B, est particulièrement bien mise en évidence par les valeurs des moyennes glissantes (par tranches de 100 m), portées graphiquement au-dessous du profil longitudinal. Le volume moyen évacué, par mètre de lit du torrent, est aussi très significatif.
