Artikel: Marais du Cachot, au Bas-du-Cerneux (communes du Cerneux-Péquignot et de La Chaux-du-Milieu) réalisation des mesures de gestion : programme 2004 : gestion forestière, restauration de creuses
Autor: Matthey, Yvan / Seidel, Sandrine
DOI: <https://doi.org/10.5169/seals-89633>

MARAIS DU CACHOT, AU BAS-DU-CERNEUX
(COMMUNES DU CERNEUX-PÉQUIGNOT ET DE LA CHAUX-DU-MILIEU)
RÉALISATION DES MESURES DE GESTION
PROGRAMME 2004:
GESTION FORESTIÈRE, RESTAURATION DE CREUSES

Mots-clés: Tourbière, plan de gestion, mesure, intervention, restauration, hélitreuillage

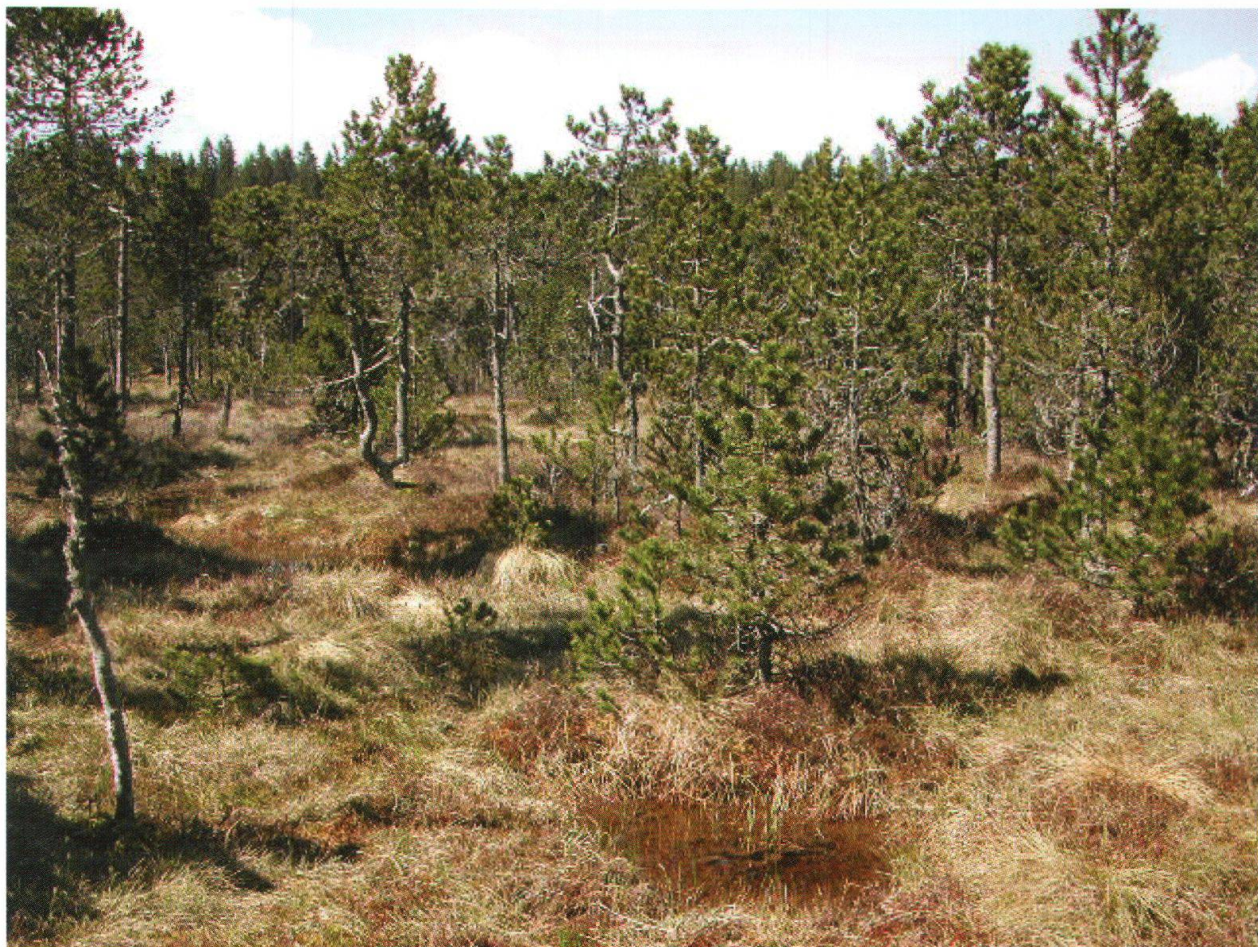
Figure 1: Le Sphagnion magellanici du Cachot avant la coupe de bois.

On constate la disparition progressive des espèces liées aux plans d'eau et aux milieux ouverts (MATTHEY, W. 1998, 2000, 2001). La couverture boisée de la tourbière se densifie et ce phénomène tend à s'accélérer depuis la mise en place du réseau de drains à sa bordure (syndicat AF des années 1970) (MATTHEY, W. & WEBER, D. *comm. pers.*). La figure 1 montre le centre primaire du marais avant les travaux.

Figure 7: Le centre du marais après la coupe de bois (avril 2005); comparer avec la figure 1.

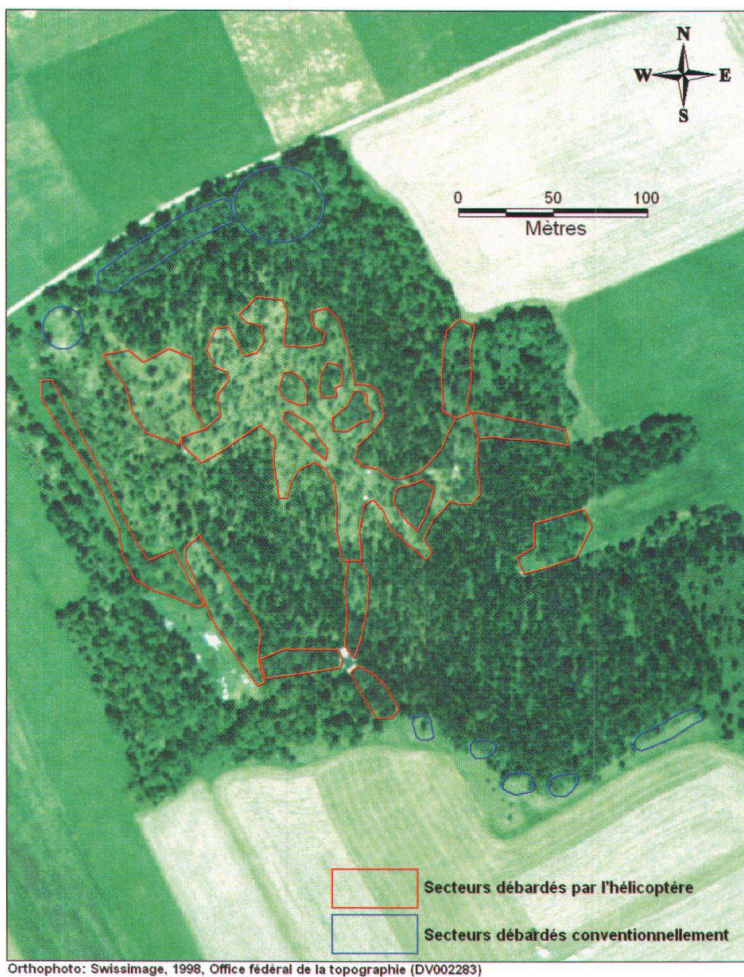
Figure 2: Localisation des secteurs déboisés (photo aérienne) avec secteurs en couleur.

Selon les méthodes de calcul, nous avons estimé qu'il faudrait abattre entre 3'800 et 5'000 arbres, essentiellement des pins à crochet, mais aussi des bouleaux et des épicéas. La figure 2 présente les secteurs entretenus.

coupés à la bordure du marais, facilement accessible depuis les prés ou les chemins avec des tracteurs. La figure 2 permet de localiser ces secteurs.

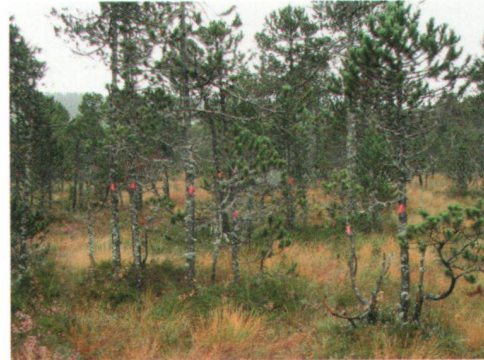
Figure 4: Une partie des arbres marqués.

Courant octobre, R. Gigon et l'équipe d'Ecoconseil ont procédé au martelage des arbres. M. Daniel Wyder, ingénieur forestier du 5^{ème} arrondissement, a visité le site dans le détail afin de valider le choix des arbres à abattre. Suite à cette visite, nous avons marqué l'ensemble des arbres à couper au moyen d'un spray ou de rubans rouges. Les vieux arbres, à conserver, ont été marqués en bleu. Un comptage précis sur une portion de la zone centrale et une extrapolation à sa totalité d'une part, un dénombrement exhaustif dans les autres secteurs d'autre part, ont permis de préciser que 4'500 arbres étaient marqués (figure 4).

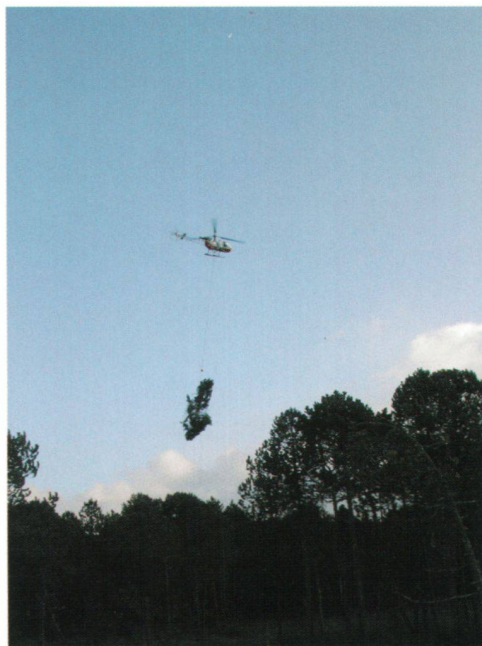
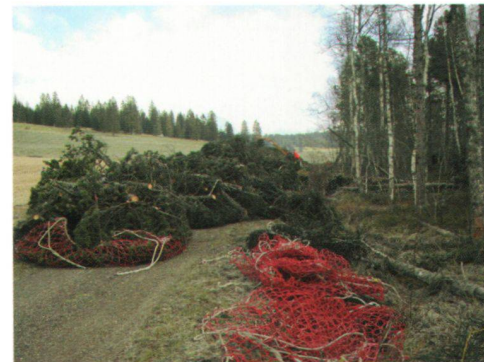
Figures 5 et 6: L'hélicoptère au travail et le tas de bois sur le chemin.

Au total, 164 rotations ont permis d'évacuer la totalité du bois coupé. Le travail a commencé par les 4 filets, puis s'est poursuivi par les tas équipés d'élingues alors que 4 filets étaient ramenés sur le terrain pour être remplis en vue d'un second voyage. Les rotations ont continué à un rythme soutenu (moins de 2 minutes par passage). En plus des 47 filets, 117 tas équipés d'élingues ont été extraits du marais grâce à une utilisation judicieuse des 48 câbles disponibles et à une coordination exemplaire de l'équipe au sol d'Air-Glacières, parfaitement organisée. Les seuls moments de répit ont été ménagés par le ravitaillement en fuel de l'hélicoptère.

Au fur et à mesure des rotations, les filets étaient vidés depuis la route dans le talus du champ voisin puis nettoyés et pliés alors que les tas élingués étaient directement posés sur l'andain de bois, les bases des troncs tournées vers le chemin pour faciliter leur réutilisation. L'andain de bois a rapidement pris des proportions imposantes.

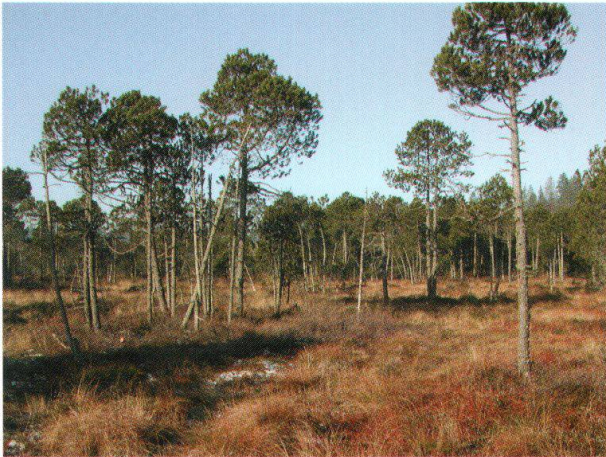
Dans le marais, les ouvertures pratiquées dans le complexe buttes-gouilles se fondent remarquablement bien dans la mosaïque de végétation encore bien fournie des îlots de pins à crochet. La forte coupe ne laisse pas une impression de trop vaste ouverture. Au contraire, plusieurs secteurs, pourtant fortement déboisés, apparaissent encore aujourd'hui comme fermés (fig. 7).

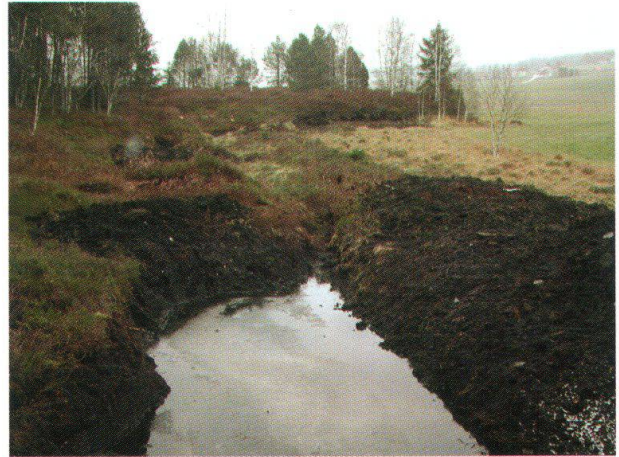
Figure 9: Une creuse fraîchement restaurée, déjà en eau (décembre 2004).

Chaque creuse a été profilée en fonction de la topographie et de l'environnement local. Les profondeurs sont variables, comme les pentes des berges externes. La tourbe a été replacée en andain à proximité des fosses (fig. 9).

Les fronts de taille éboulés au cours du temps ont été rafraîchis, la tourbe et la végétation extraites des fosses au pied des murs de tourbe.

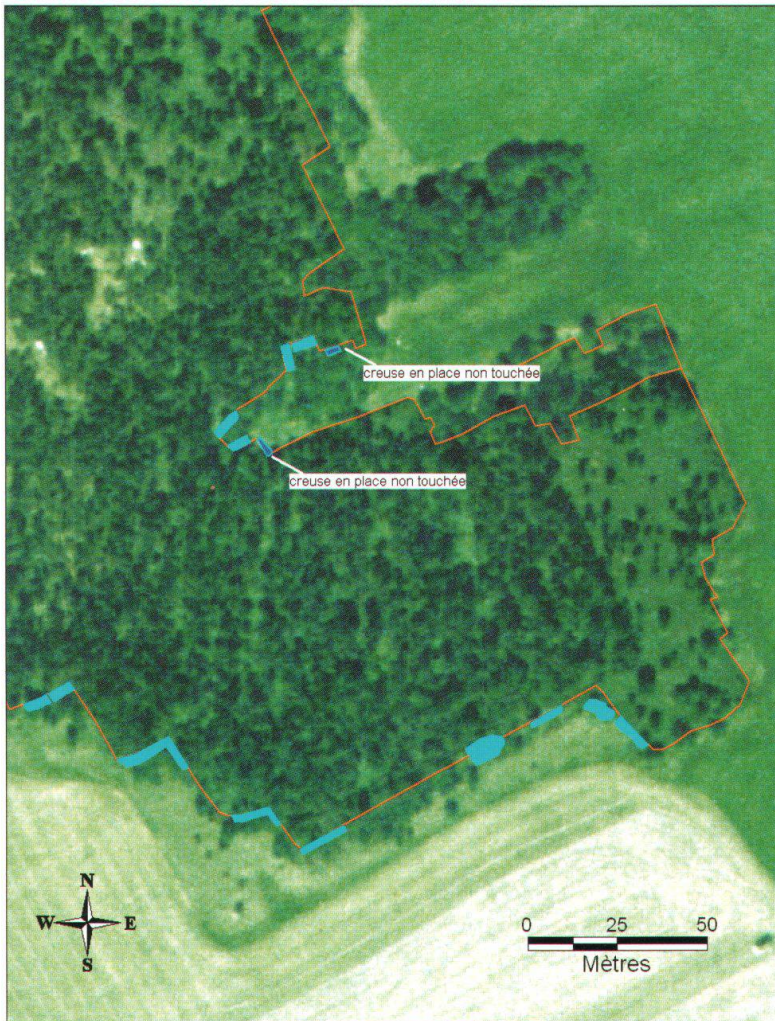
Figure 8: Localisation des creuses restaurées.

Nous avons restauré 19 creuses à la bordure sud-est du marais et dans l'encoche Marguet, sur 16 sites distincts. La figure 8 permet de localiser les sites restaurés.
