Artikel: L'écroulement d'Arvel (Villeneuve) de 1922
Autor: Choffat, P.
DOI: <https://doi.org/10.5169/seals-284145>

L'écroulement d'Arvel (Villeneuve) de 1922

Ph. CHOFFAT, ing.

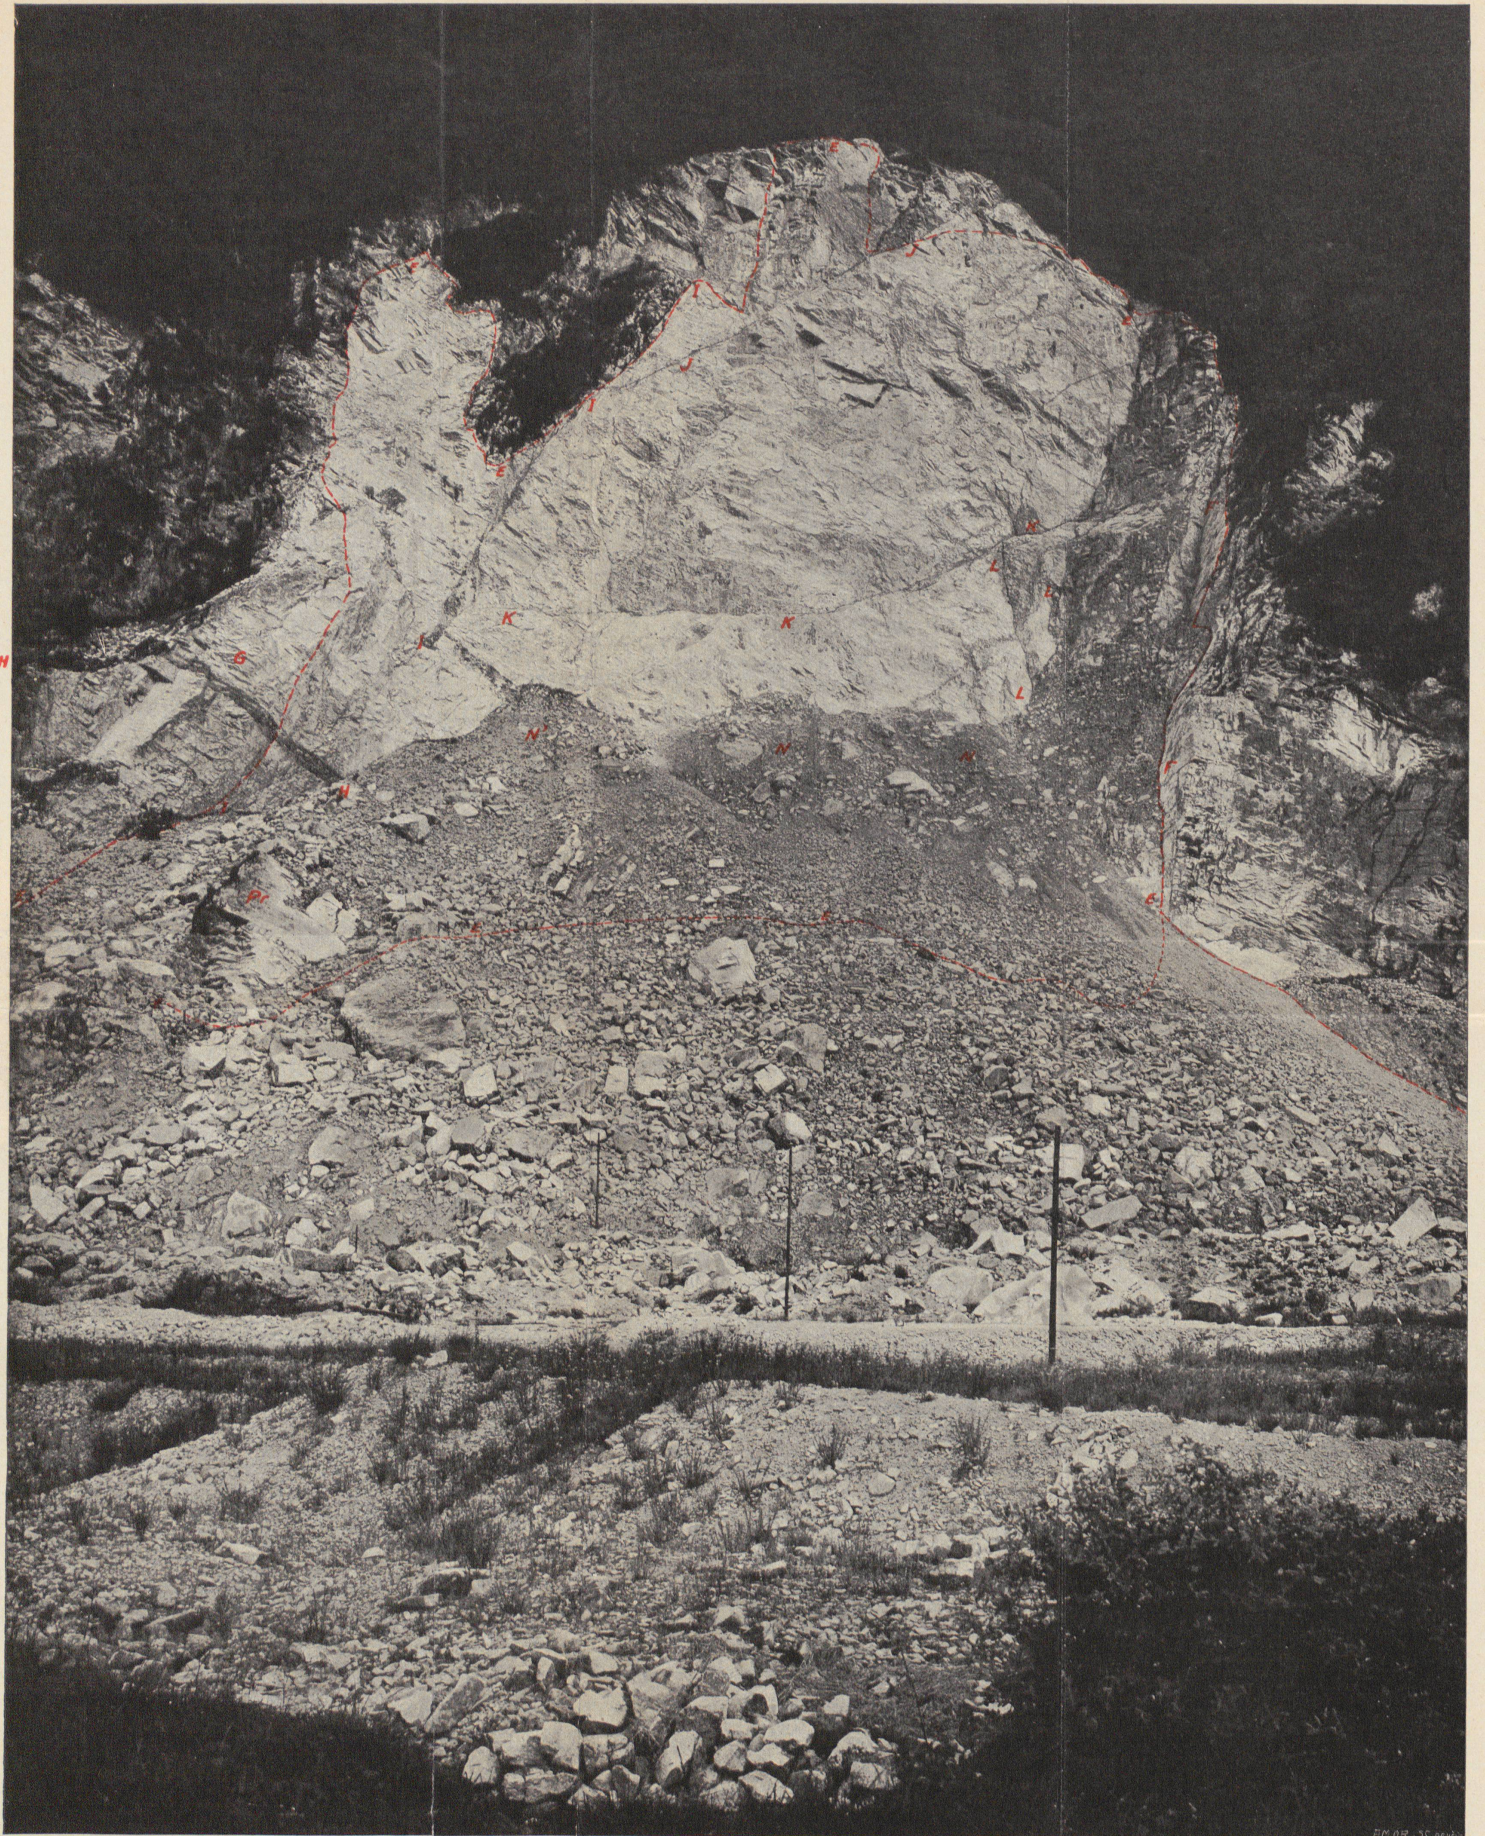
Paroi de l'Écroulement d'Arvel, près de Villeneuve, Mars 1922

PAROI (Pl. I et III). — Le bas et le haut de l'ancienne paroi sont indiqués par les lignes ponctuées AB et CD. La niche d'arrachement, en partie ensevelie sous les éboulis du versant, est circonscrite par le pourtour pointillé EEE.

La paroi abrupte présente, à part quelques surplombs vers le haut, une face généralement lisse qui est recouverte, aussi bien qu'on peut l'observer, d'un revêtement tuffeux, qui indique suffisamment qu'il existait là une vieille diaclase, dont la trace supérieure correspondait sans contredit à la fissure que les bûcherons avaient vu s'élargir juste avant l'accident.

Au Sud, l'escarpement FFFF, à peu près perpendiculaire à la paroi, et en partie aussi lisse, est en relation avec un système de diaclases.

Au Nord, un contrefort G, où se voit le banc marneux noir HH, a son versant SW tangent à une surface de diaclase III dont on suit la trace dans la paroi actuelle. Cette

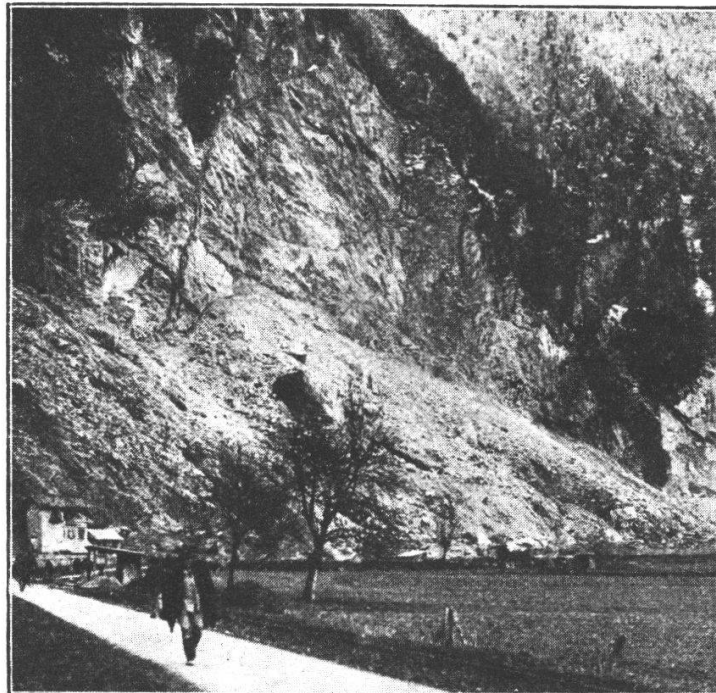
Fig. 2. Paroi vue du même point en 1927 après l'éroulement.

VERSANT D'ÉBOULIS (Pl. I, III et IV Fig. 1 gauche et Fig. 2).

Dans la partie haute apparaît en NN un talus raide d'un matériau tassé et terreux, à gros blocs, d'un caractère morainique, et au-dessous on remarque que les éboulis déposés sont plus gros au pied du versant et dans la nappe qu'en haut (certains blocs dépassent 500 m³), mais que dans le tiers Nord du versant, de gros blocs, et même une masse de 8000 m³ (indiquée Pr.) sont restés en dérive sur la pente. Ces constatations indiquent d'une part une différence dans les conditions d'écoulement et d'approvisionnement des éboulis entre l'aile droite et l'aile gauche du flux, et d'autre part, qu'on retrouve ici la loi de répartition des éléments d'éboulis suivant leur grosseur, les plus gros blocs, doués d'une plus grande force vive, pouvant courir plus loin contre les frottements et chocs qui tendent à les arrêter, les plus petits restant immobilisés en arrière. Dans la masse des éboulis, à part les blocs, on a un matériau de colmatage formé de poussière,
