Artikel: L'écroulement d'Arvel (Villeneuve) de 1922
Autor: Choffat, P.
DOI: <https://doi.org/10.5169/seals-284145>

L'écroulement d'Arvel (Villeneuve) de 1922

Ph. CHOFFAT, ing.

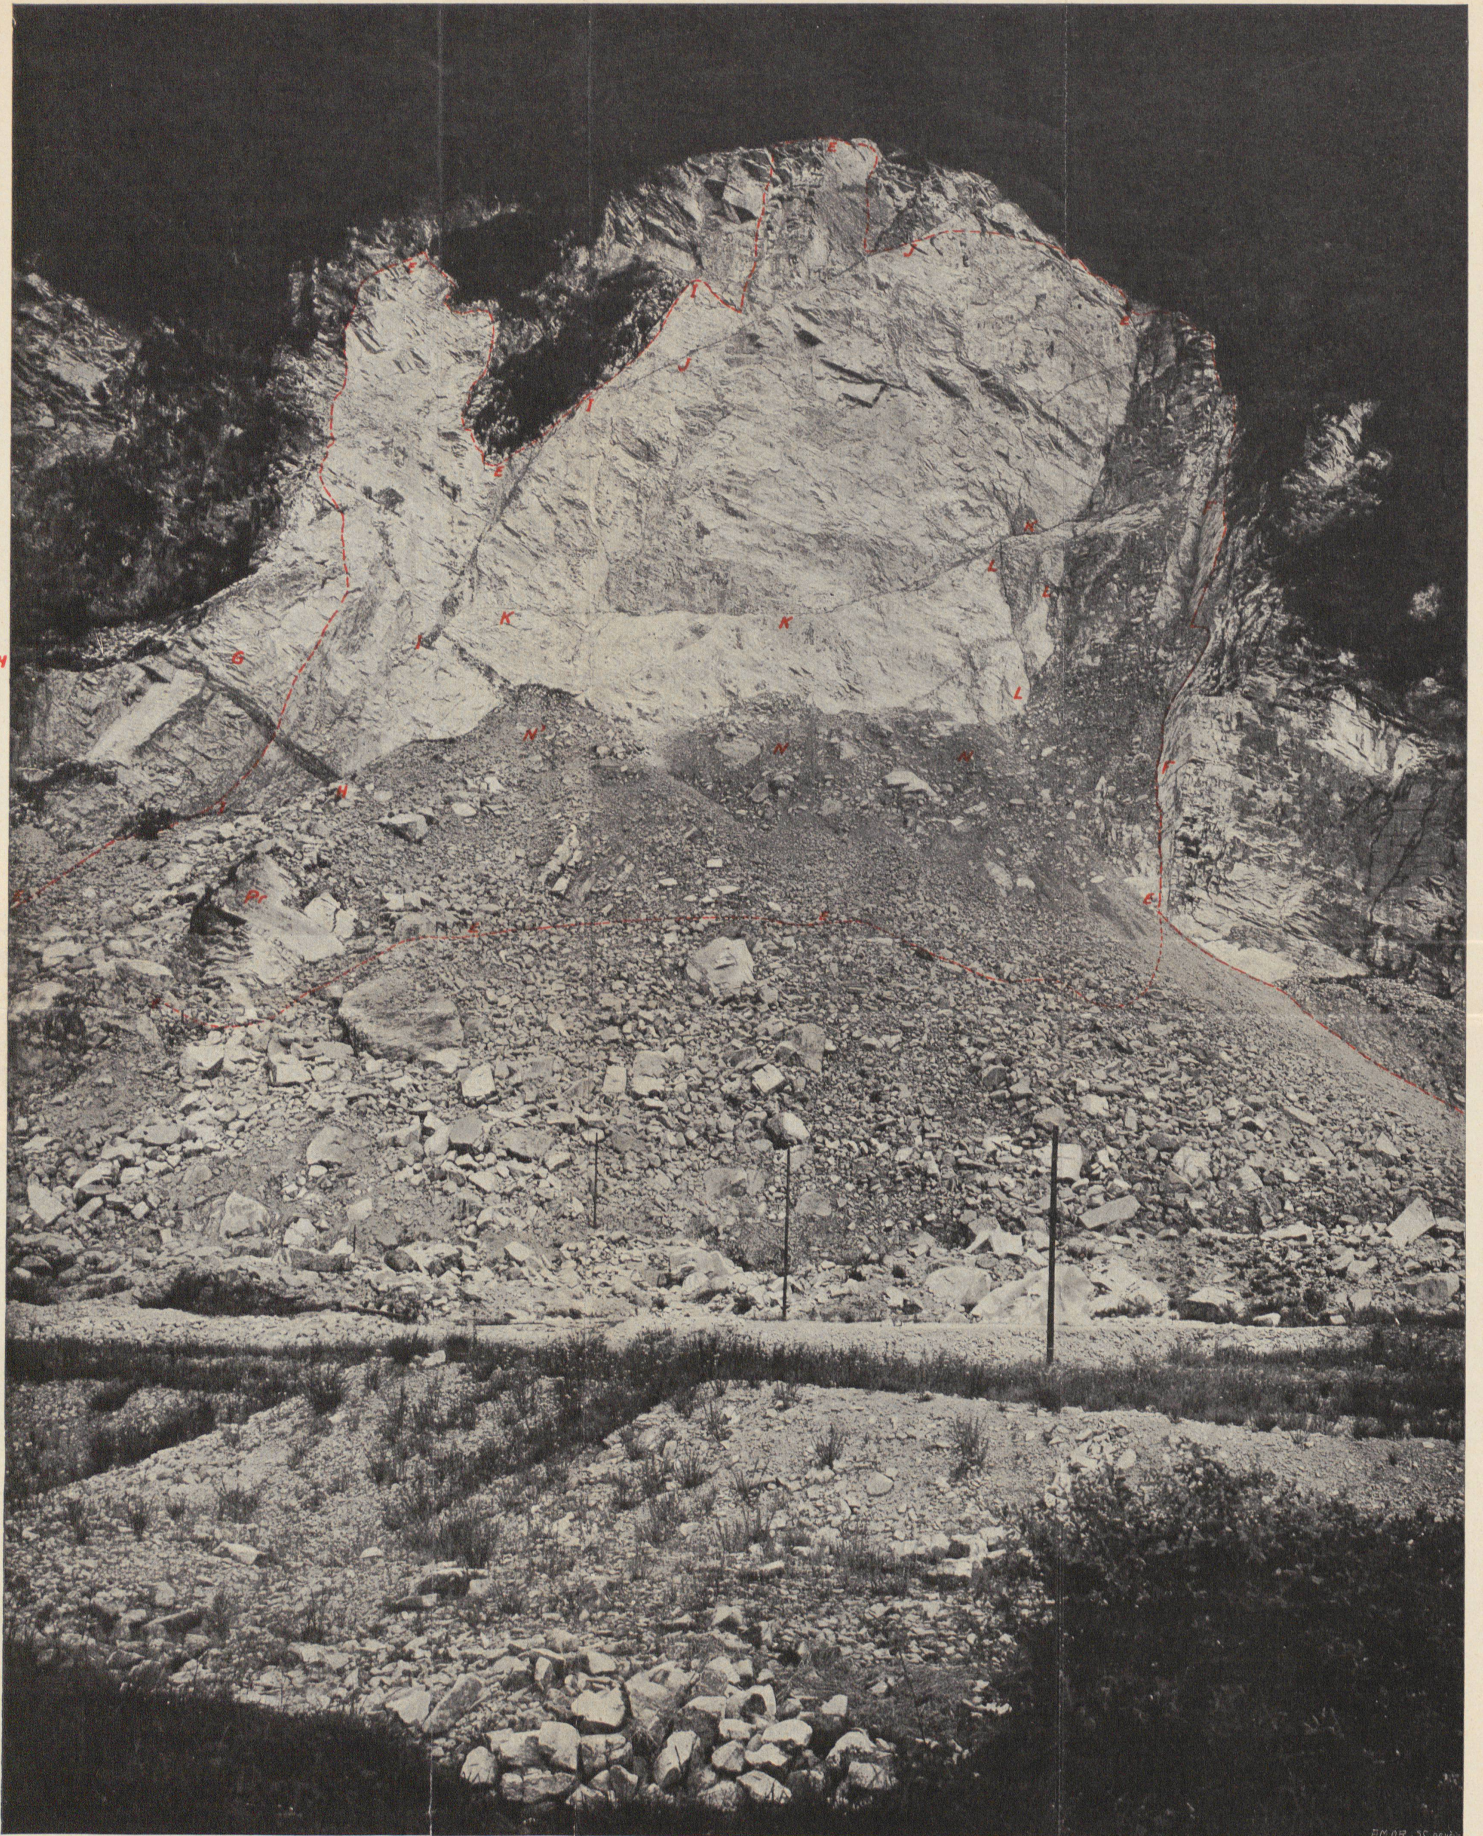
Paroi de l'Écroulement d'Arvel, près de Villeneuve, Mars 1922

PAROI (Pl. I et III). — Le bas et le haut de l'ancienne paroi sont indiqués par les lignes ponctuées AB et CD. La niche d'arrachement, en partie ensevelie sous les éboulis du versant, est circonscrite par le pourtour pointillé EEE.

La paroi abrupte présente, à part quelques surplombs vers le haut, une face généralement lisse qui est recouverte, aussi bien qu'on peut l'observer, d'un revêtement tuffeux, qui indique suffisamment qu'il existait là une vieille diaclase, dont la trace supérieure correspondait sans contredit à la fissure que les bûcherons avaient vu s'élargir juste avant l'accident.
