L'évolution des roselières lacustres des Grangettes (VD, Suisse) entre 1980 et 1992

Summary.—MORET J.-L., 1997. The evolution of the aquatic reed-belts of the Grangettes (VD, Switzerland) between 1980 and 1992. *Bull. Soc. vaud. Sc. nat.* 84.3: 261-274.

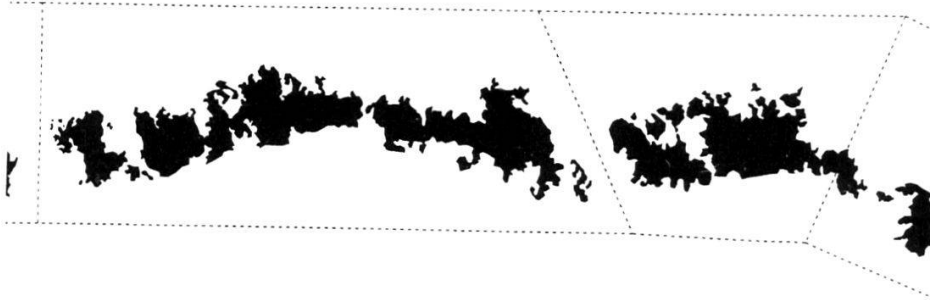
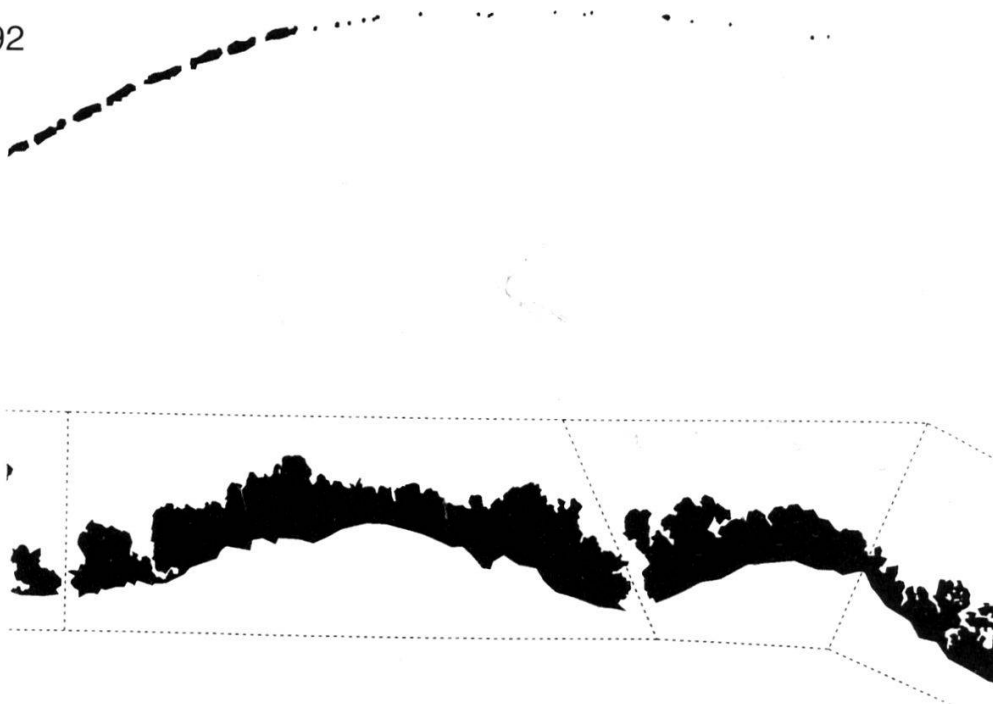
Figure 2.b-c.-Secteurs B et C. Echelle 1:4000.

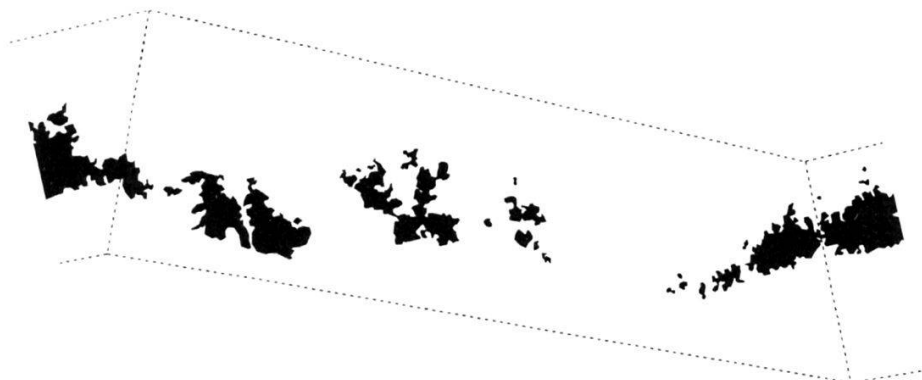
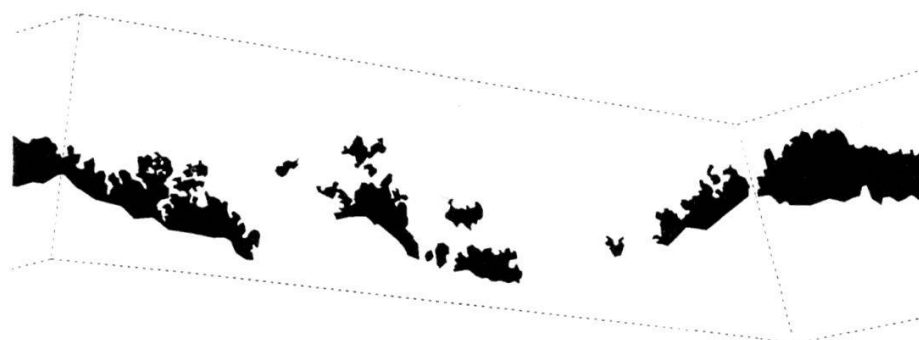
Figure 2.d.-Secteur D. Echelle 1:4000.

D	Cette zone, la plus atteinte, est formée de surfaces de roseaux très distantes et très découpées, ainsi que de plus de 12 touffes satellites	Les surfaces ont légèrement augmenté, notamment à l'ouest de la zone, tout en restant très découpées. Au centre de la zone, la partie la plus à l'ouest a peu progressé, contrairement à celle sise plus à l'est. Dans le massif est, on n'observe pas de progression, mais le dessin est moins découpé.
E	Le découpage de la silhouette du massif d'un seul tenant est aussi bien marqué sur le front que du côté de la rive. Plusieurs touffes isolées marquent les anciennes surfaces sur le front.	La silhouette du côté de la de rive est plus uniforme. A l'est du massif, le découpage est moins marqué, mais la largeur de la roselière (rive-front) a diminué —du fait d'une délimitation restrictive de la ligne de rive cachée dans la végétation—, ce qui explique la faible augmentation générale de surface.

On constate, aujourd'hui, que la brèche apparue suite au tassement des brise-vagues (voir fig. 1) coïncide, compte tenu de l'orientation préférentielle des vagues (120° est, MORET 1980), avec les zones où les roselières sont les moins vigoureuses. Dans la zone D (fig. 2.d), les massifs restent très morcelés et, bien que l'augmentation de surface atteigne près de 40 %, la surface de roseaux par rapport à la longueur de rive reste faible (7.43 en 1982 et 10.24 m²/m de rive en 1990 –tableau 1). La zone E (fig. 2.e) voit la plus faible augmentation de surface (4 %), alors que sa forme, plus arrondie, indique une tendance à l'augmentation de surface de la roselière. Il faut remarquer que l'établissement, par photo-interprétation, de la ligne de rive est plus difficile en 1992 qu'en 1980, du fait de la fermeture du chenal séparant le massif de roseaux de la rive et que la marge d'erreur augmente. Cela peut également expliquer la faible augmentation de la surface observée.

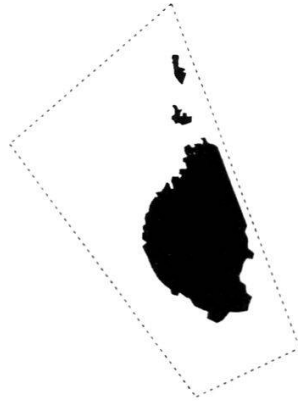
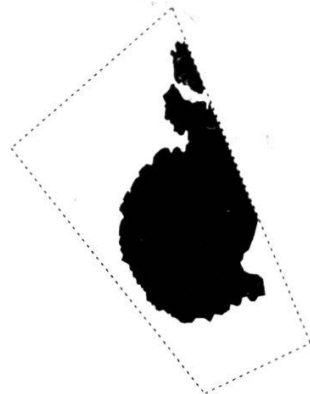
Figure 2.g.-Secteur G. Echelle 1:4000.
