Mesure du mouvement d'une fracture au Mont-César (Chablais, Haute-Savoie, France)

Abstract.—SESIANO J., 2004. Opening fracture measurements in Mont-César area (Haute Savoie, France). *Bull. Soc. vaud. Sc. nat.* 89.2: 67-76.

The rate of opening of a fracture in the French Prealps has been measured during more than 20 years. It amounts to about 7.5 mm/yr. Since more than 20'000 m³ of rock are concerned, it is of the utmost importance to preserve the forest surrounding the foot of the mountain.

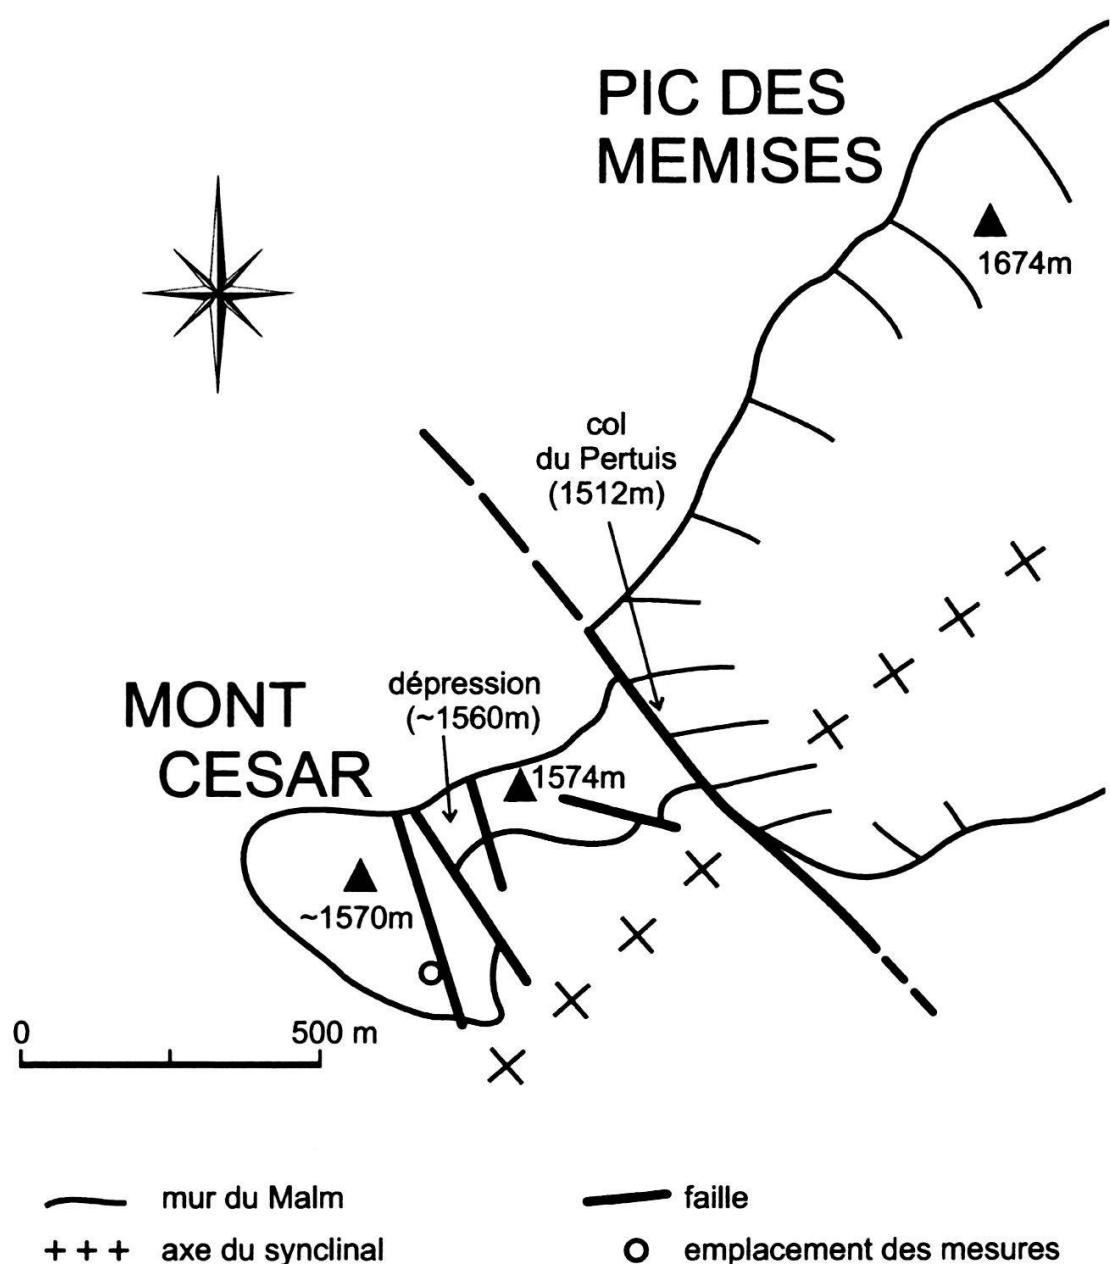
Figure 2.—Structure simplifiée du synclinal des Mémisses.

prépondérance de directions parallèles ou orthogonales aux décrochements (fig. 2), certaines ayant même des directions parallèles à l'axe du synclinal.

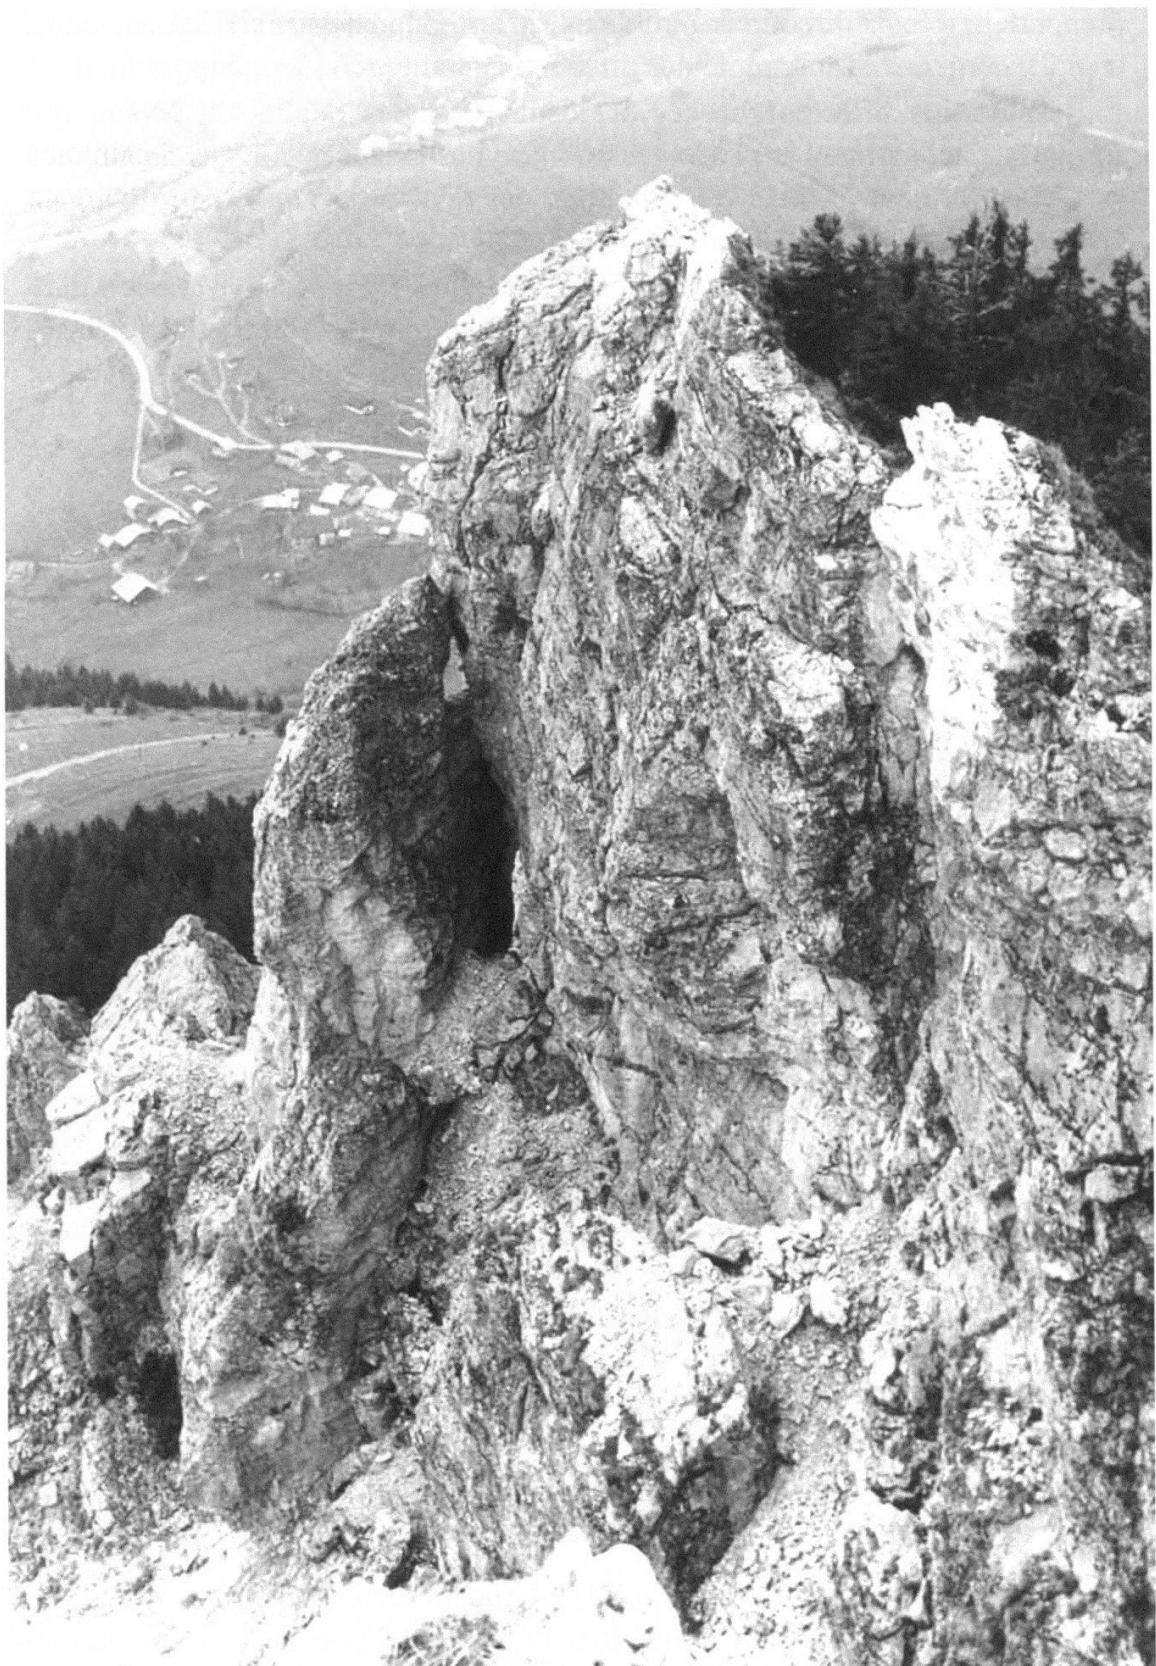
Figure 3.—Le Mont-César et, à l'arrière-plan, 450 m plus bas, le village de Creusaz.

L'accès au point de mesure se fait de la manière suivante. Partant de Bernex, on gagne le parking de Creusaz (1160 m). On peut alors accéder au Mont César soit par le sud (chemin d'exploitation forestière, puis sentier menant au col du Pertuis par l'échelle Crausaz), soit par le nord (raide sentier à travers les pâturages, puis la forêt pour rejoindre un bon chemin menant au col du Pertuis). Du col du Pertuis, une trace mène à l'antécime herbeuse (1574 m) du Mont César. Une descente délicate (rochers herbeux de qualité moyenne) permet d'accéder 15 m plus bas à une coupure importante de l'arête (1560 m), puis à un chaos de blocs. On arrive alors sur le monolithe, plan incliné herbeux, zébré d'une large fracture rectiligne le séparant du reste de la montagne et dans laquelle se fait la mesure. Une centaine de mètres au-delà se dresse le sommet disloqué du Mont César (fig. 3). L'accès est très déconseillé lorsque le terrain est mouillé.

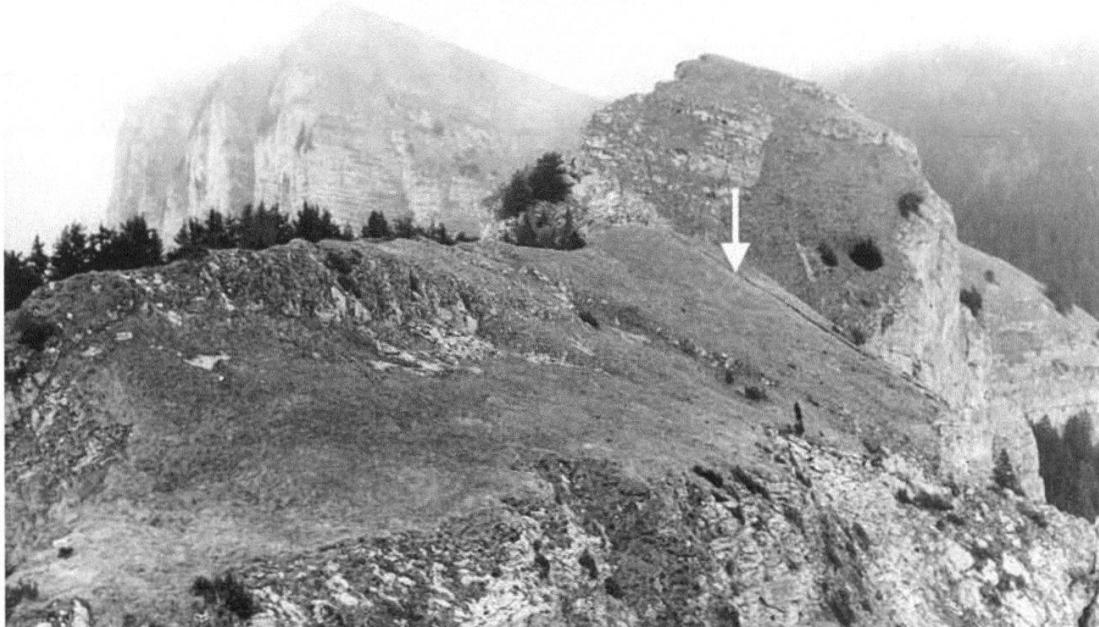
Figure 4.—Vue prise du Mont-César en direction du Pic-des-Mémises (au fond à gauche). La flèche indique la fracture dont l'écartement est mesuré.

C'est en effet en automne de cette année-là que nous avons scellé des broches en aluminium dans chacune des faces de la faille, dont l'écartement des lèvres était alors d'environ 0.5 à 1 m. Les coordonnées Lambert IGN du site sont: 935.570/2161.420/1530, et selon la CNS, 543.170/135.580/1530. Cette fracture traverse la crête, ici une prairie en pente, de part en part, soit sur une longueur de 50 m, et sa profondeur moyenne est de 20 m (fig.4 et 5). Son fond est couvert de blocs détachés des parois.

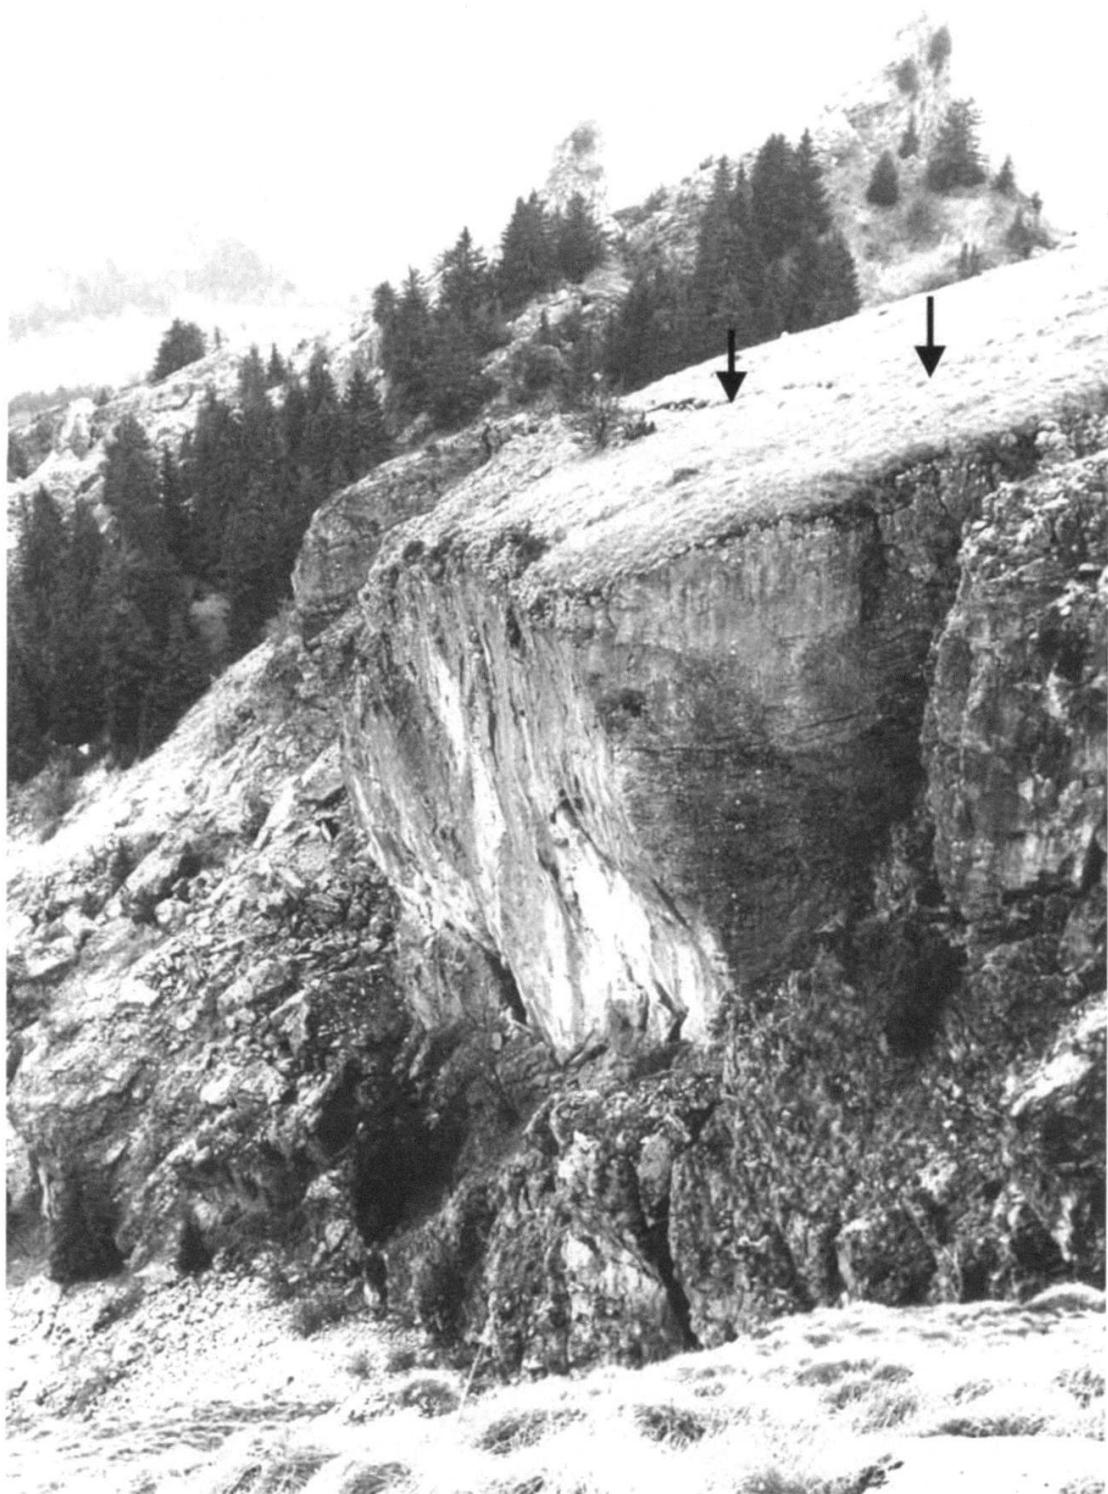
Figure 5.—Le Mont-César se dresse à l'arrière-plan à droite ; les deux flèches indiquent la ligne de fracture avec le plan de faille au premier plan ; elles délimitent le bloc en train de basculer.

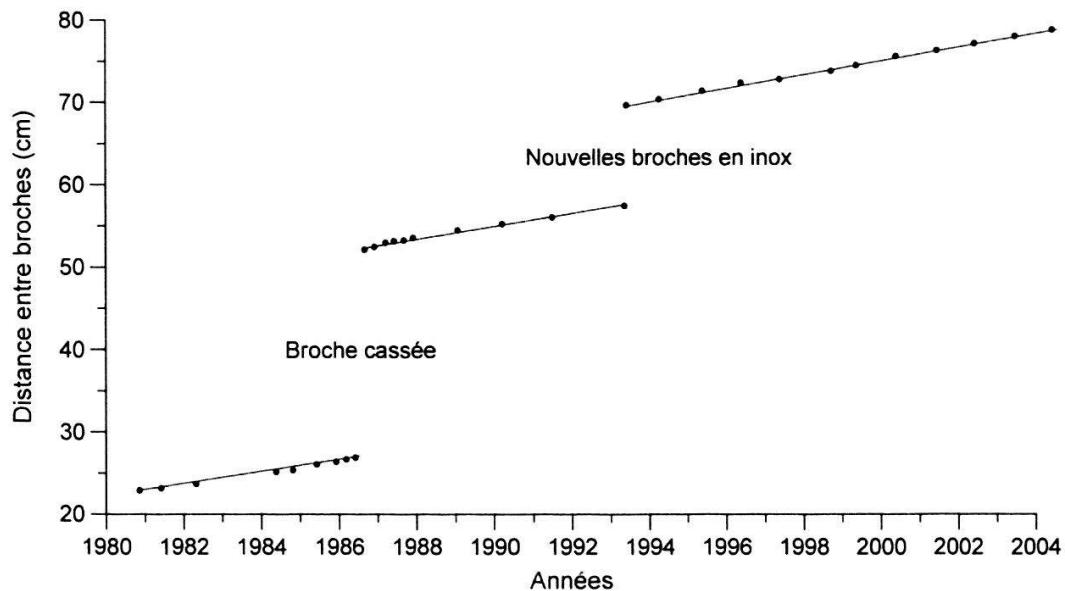
A la figure 6, nous présentons le résultat des mesures données dans le tableau 1. On constate une grande régularité dans le phénomène. En calculant la vitesse d'écartement, on trouve une valeur de 7.5 mm/an, soit 15 cm sur 20 ans. Il s'agit bien sûr d'un mouvement gravitaire et non de néotectonique. On peut tenter par extrapolation, et en admettant la linéarité du mouvement, de dater le début de l'ouverture de cette fracture. On obtient un chiffre d'environ

Figure 6.–Mesures de l'écartement de la fractures de 1981 à 2004.

140 ans, soit vers 1840. Notre instrumentation étant des plus sommaires, il est possible qu'il y ait une composante de coulissement dans notre déplacement, mais l'alignement très grossier de nos repères au départ ne nous permet pas encore de la discerner. L'écartement mesuré peut donc bien être la somme vectorielle de trois directions de mouvement, l'une dans le plan vertical, et les deux autres dans le plan horizontal. La résultante nous donnant de toute façon un écartement croissant.

Lorsqu'on s'approchera du point de déséquilibre, précurseur de la rupture, la déformation linéaire fera place à une accélération du mouvement, la courbe se transformant en une exponentielle. C'est ce que l'on a observé lors de l'éboulement de Randa, dans la vallée de St Nicolas, en Valais, en 1991, à une tout autre échelle il est vrai (SCHINDLER *et al.* 1993).
