Mesure du mouvement d'une fracture au Mont-César (Chablais, Haute-Savoie, France)

Abstract.—SESIANO J., 2004. Opening fracture measurements in Mont-César area (Haute Savoie, France). *Bull. Soc. vaud. Sc. nat.* 89.2: 67-76.

The rate of opening of a fracture in the French Prealps has been measured during more than 20 years. It amounts to about 7.5 mm/yr. Since more than 20'000 m³ of rock are concerned, it is of the utmost importance to preserve the forest surrounding the foot of the mountain.

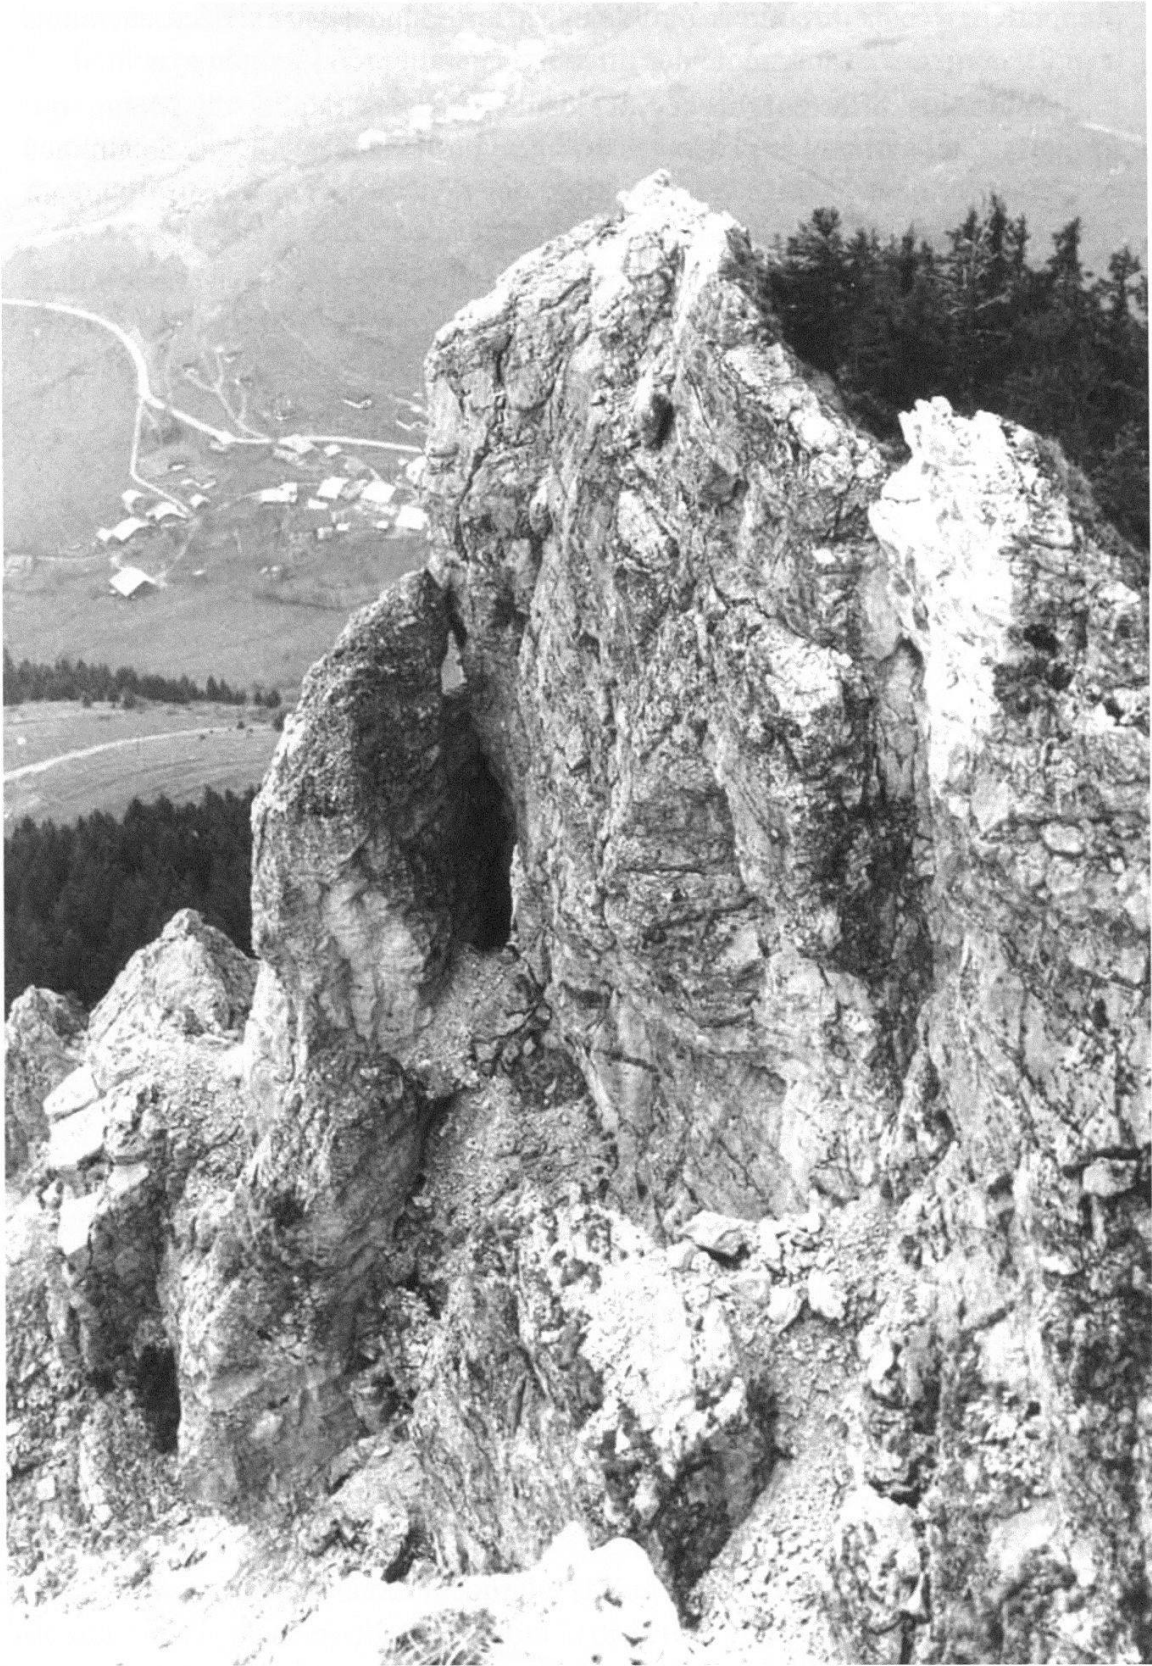
Figure 3.—Le Mont-César et, à l'arrière-plan, 450 m plus bas, le village de Creusaz.

L'accès au point de mesure se fait de la manière suivante. Partant de Bernex, on gagne le parking de Creusaz (1160 m). On peut alors accéder au Mont César soit par le sud (chemin d'exploitation forestière, puis sentier menant au col du Pertuis par l'échelle Crausaz), soit par le nord (raide sentier à travers les pâturages, puis la forêt pour rejoindre un bon chemin menant au col du Pertuis). Du col du Pertuis, une trace mène à l'antécime herbeuse (1574 m) du Mont César. Une descente délicate (rochers herbeux de qualité moyenne) permet d'accéder 15 m plus bas à une coupure importante de l'arête (1560 m), puis à un chaos de blocs. On arrive alors sur le monolithe, plan incliné herbeux, zébré d'une large fracture rectiligne le séparant du reste de la montagne et dans laquelle se fait la mesure. Une centaine de mètres au-delà se dresse le sommet disloqué du Mont César (fig. 3). L'accès est très déconseillé lorsque le terrain est mouillé.

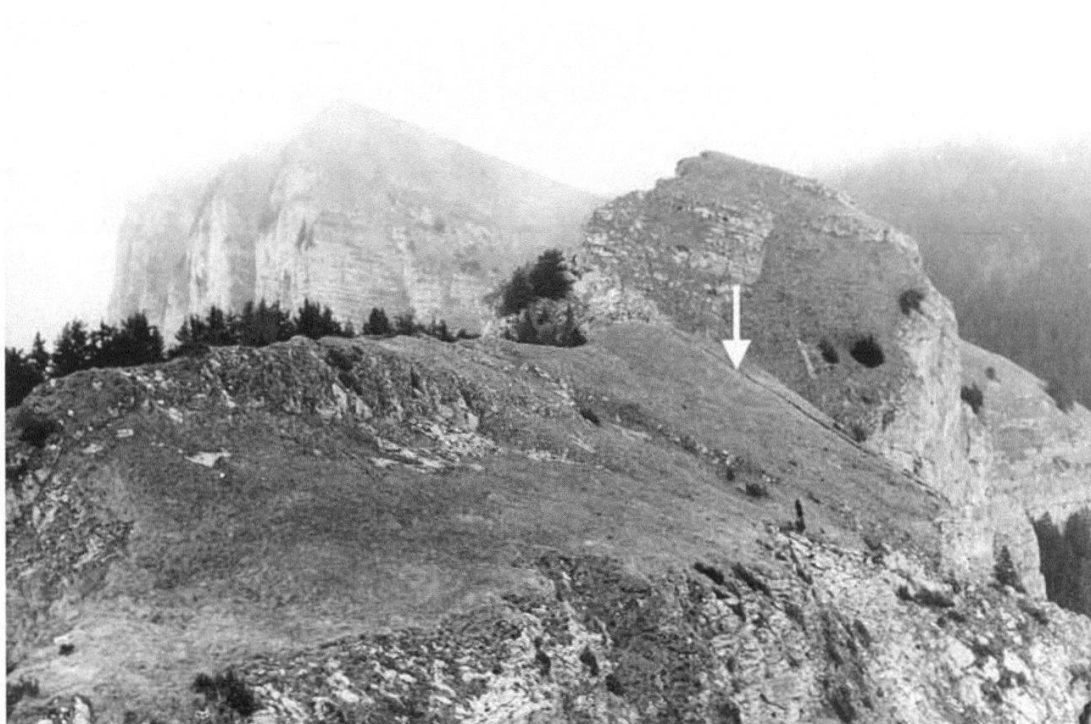
Figure 4.–Vue prise du Mont-César en direction du Pic-des-Mémises (au fond à gauche). La flèche indique la fracture dont l'écartement est mesuré.

C'est en effet en automne de cette année-là que nous avons scellé des broches en aluminium dans chacune des faces de la faille, dont l'écartement des lèvres était alors d'environ 0.5 à 1 m. Les coordonnées Lambert IGN du site sont: 935.570/2161.420/1530, et selon la CNS, 543.170/135.580/1530. Cette fracture traverse la crête, ici une prairie en pente, de part en part, soit sur une longueur de 50 m, et sa profondeur moyenne est de 20 m (fig.4 et 5). Son fond est couvert de blocs détachés des parois.

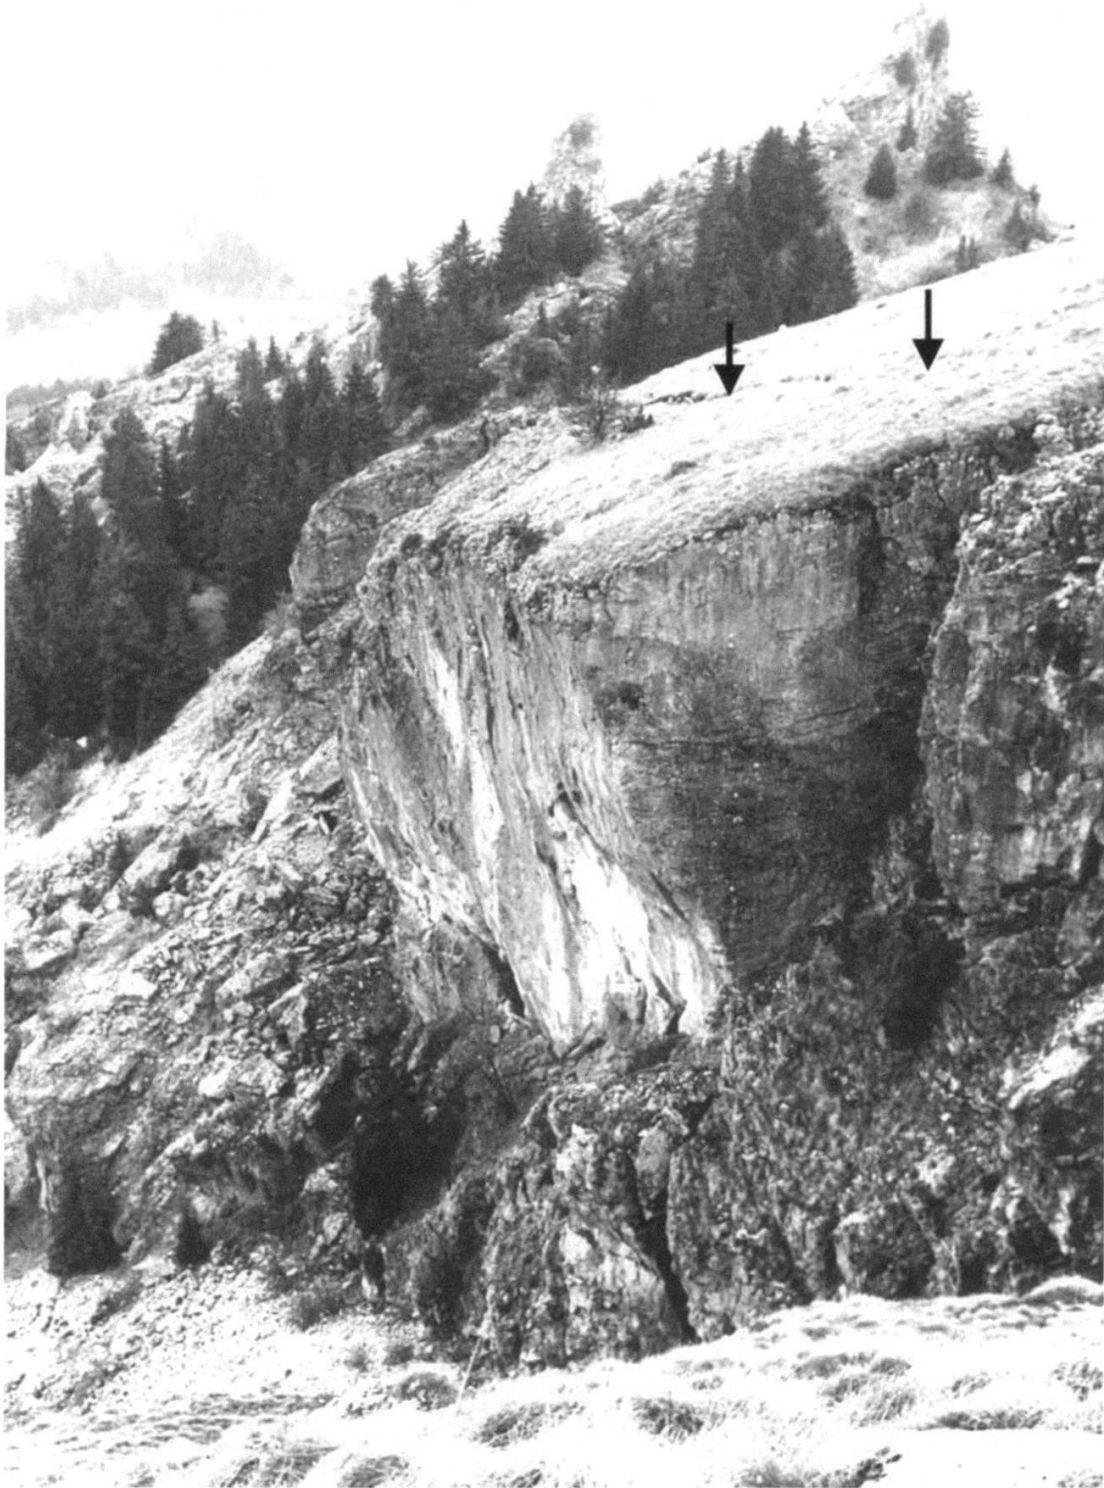
Figure 5.—Le Mont-César se dresse à l'arrière-plan à droite ; les deux flèches indiquent la ligne de fracture avec le plan de faille au premier plan ; elles délimitent le bloc en train de basculer.

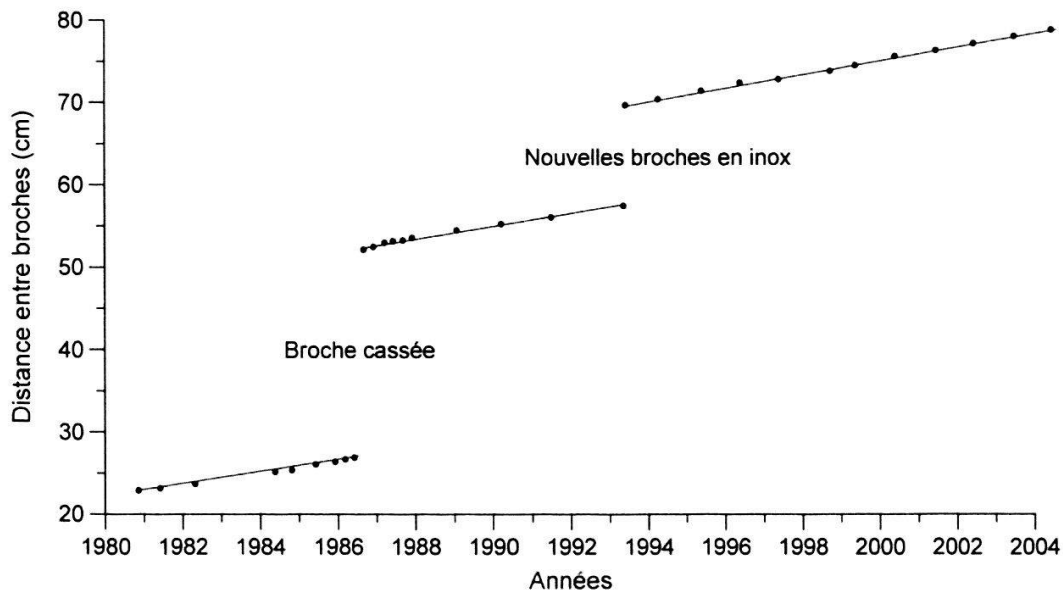
Figure 6.–Mesures de l'écartement de la fractures de 1981 à 2004.

A la figure 6, nous présentons le résultat des mesures données dans le tableau 1. On constate une grande régularité dans le phénomène. En calculant la vitesse d'écartement, on trouve une valeur de 7.5 mm/an, soit 15 cm sur 20 ans. Il s'agit bien sûr d'un mouvement gravitaire et non de néotectonique. On peut tenter par extrapolation, et en admettant la linéarité du mouvement, de dater le début de l'ouverture de cette fracture. On obtient un chiffre d'environ

140 ans, soit vers 1840. Notre instrumentation étant des plus sommaires, il est possible qu'il y ait une composante de coulissage dans notre déplacement, mais l'alignement très grossier de nos repères au départ ne nous permet pas encore de la discerner. L'écartement mesuré peut donc bien être la somme vectorielle de trois directions de mouvement, l'une dans le plan vertical, et les deux autres dans le plan horizontal. La résultante nous donnant de toute façon un écartement croissant.

Lorsqu'on s'approchera du point de déséquilibre, précurseur de la rupture, la déformation linéaire fera place à une accélération du mouvement, la courbe se transformant en une exponentielle. C'est ce que l'on a observé lors de l'éboulement de Randa, dans la vallée de St Nicolas, en Valais, en 1991, à une tout autre échelle il est vrai (SCHINDLER *et al.* 1993).
