Les lichens des murailles romaines d'Avenches - Intégration de la gestion des espèces dans la restauration de monuments patrimoniaux

Kenza FANTI¹ & Mathias VUST²

FANTI K. & VUST M., 2023. Les lichens des murailles romaines d'Avenches. *Bulletin de la Société vaudoise des Sciences naturelles* 102 : 39-56.

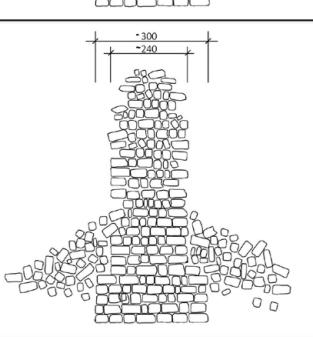
4	mur en place, noyau érigé, présence éventuelle d'un talus formé par les chutes de pierres

Tableau 1. Classification des types morphologiques de murs de l'enceinte romaine d'Avenches, selon l'état de ruines (d'après PURRO 2018).

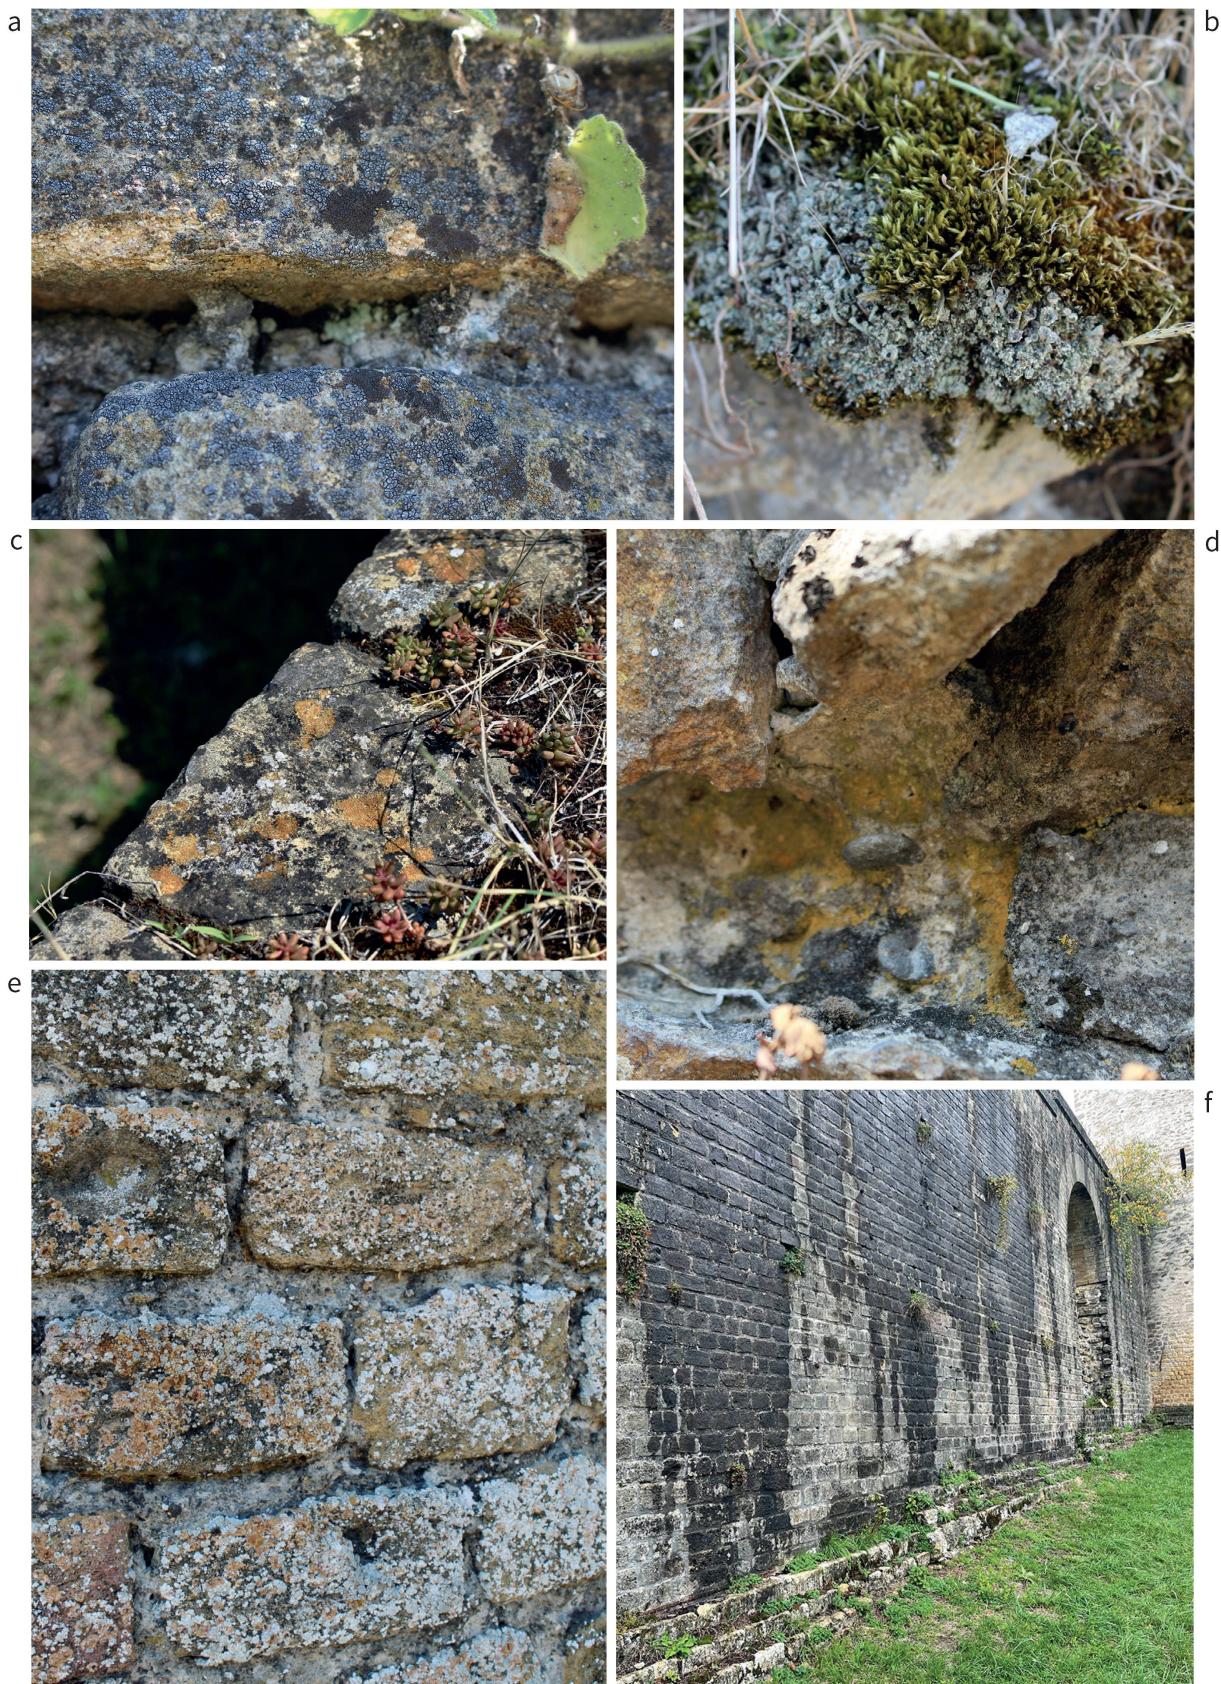
Figure 2. Microhabitats relevés sur le mur d'enceinte des ruines romaines d'Avenches. **a.** cavité; **b.** mousse; **c.** replat; **d.** surplomb; **e.** surface verticale; **f.** zone de ruissellement. Photos: a, b, c, d, e: K. Fanti, f: M. Vust.

Six microhabitats ont pu être reconnus sur l'ensemble des stations inventoriées. Premièrement, des cavités ont été relevées dans les murailles, principalement sur les murs de type morphologique 5. Il s'agit de morceaux de mortier qui se sont désagrégés entre les blocs taillés, créant ainsi des trous plus ou moins profonds, frais et entièrement abrités du soleil (figure 2a). Les mousses sont quant à elles présentes sur les murs lorsqu'ils sont en état de ruine et de colonisation plus ou moins avancés, soit les types 3c et 4c. Leur présence indique une absence de nettoyage et de restauration du mur. Les mousses peuvent également faire office de substrat pour certains lichens terricoles au sens large (figure 2b). Les replats, surfaces horizontales planes, sont exposés au soleil et à l'eau et possèdent donc des caractères très xérophiles, surtout s'il s'agit de la face supérieure d'un mur. On y trouve parfois une colonisation relativement avancée des plantes vasculaires, crassulées et des mousses (figure 2c). Tout comme les mousses, les surplombs sont eux aussi caractéristiques d'un mur partiellement en ruine, car ils sont définis par la face inférieure des blocs saillants du mur. Ces surplombs présentent pour les lichens un abri du ruissellement de l'eau ainsi que de l'ombre quasiment constante (figure 2d). Les microhabitats verticaux peuvent se situer sur les blocs saillants, le mortier ainsi que sur les murs entièrement restaurés. Ils sont fortement exposés au ruissellement ponctuel de l'eau qui n'est donc pas retenue dans ces microhabitats (figure 2e). Finalement, les parois verticales comportent localement des trajets d'écoulement préférentiel de l'eau de pluie. En orientation sud ou sud-ouest, ces ruissellements sont l'habitat de lichens à cyanobactéries thermophiles (figure 2f).
