## VUES D'OUVRAGES D'ART

### RÉPARATIONS DE VIADUCS EN MAÇONNERIE,

### ÉLARGISSEMENT DU GRAND PONT DE LAUSANNE

par JULES GAUDARD

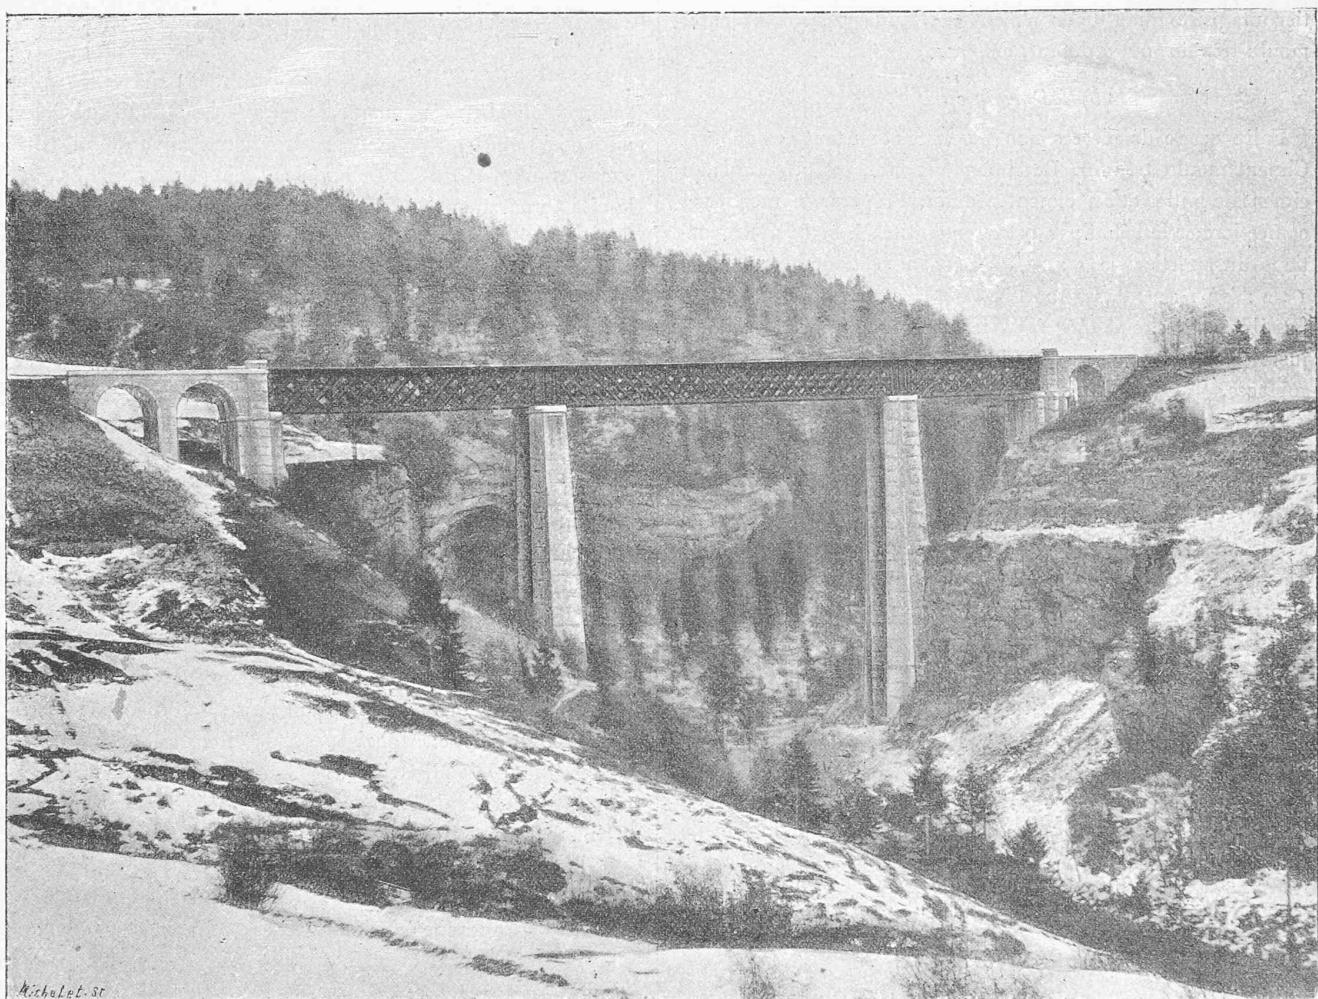
Fig. 4. — Viaduc de Vallorbes.

Fg. 1, 2, 3: *Viaduc de Vallorbe*, exécuté en 1867-1869. Longueur totale 161 m.; hauteur 59 m. au-dessus du lit de l'Orbe; piles de 43 et 41 m. de hauteur; travée centrale de 56 m. entre axes des piles, et travées de rive de 36 $m$ 50 et 23 $m$ 50 de l'axe de la pile au parement de la culée; 343 tonnes de fers; projet de Gustave Bridel, exécuté, pour 440 000 francs environ, par l'entreprise Alazard et l'usine de Hautmont (Nord), sous la direction de MM. Tourneux et Delarageaz.

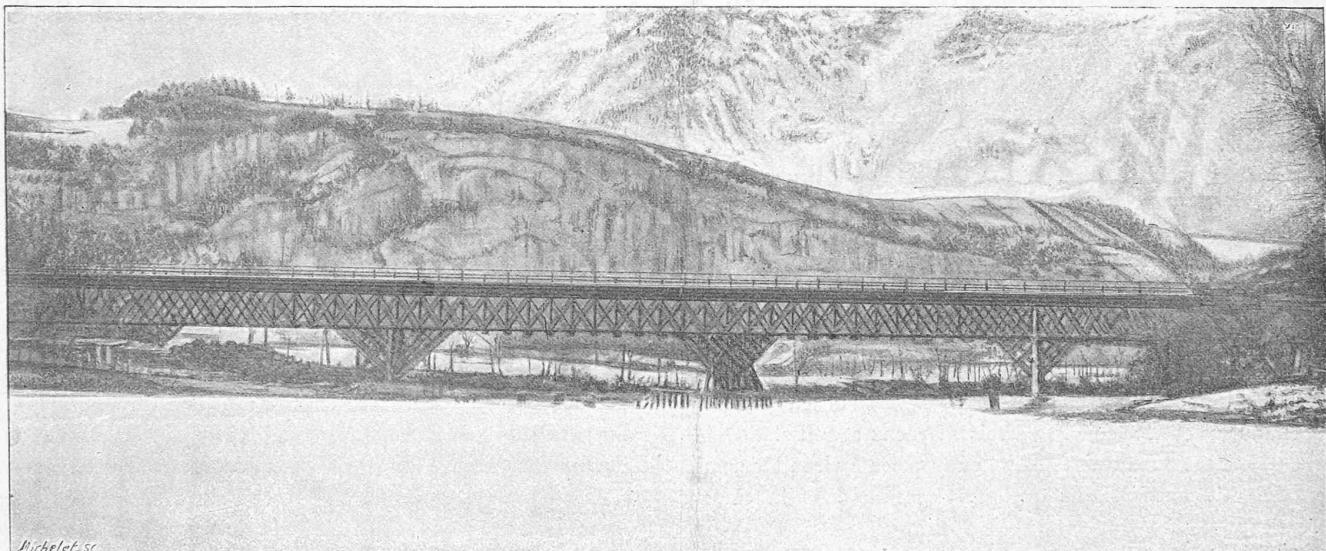
Fig. 10. — Pont provisoire en charpente sur le Rhône, près Saint-Maurice.

Fg. 10: *Pont provisoire en charpente sur le Rhône, près Saint-Maurice*, en 1860. Six travées système Howe; longueur totale 132 m.; coût 91 000 francs; dans le mètre courant, palées comprises, mais sans leurs pieux de fondation, il entrail 4 $m^3$ 56 de bois et 200 kg. de fers. Projet étudié par M. Gaudard, sous la direction de feu A. Arnoux; entrepreneur Ch. Thouvenot.

Les bois verts mis en œuvre dans une construction hâtive se sont promptement altérés et ont exigé un renouvellement déjà quatre ans après. Or, une semblable opération donne toujours lieu à des tassemens perceptibles, qui devaient faire réclamer à courte échéance la substitution d'un ouvrage permanent. Oter une pièce fondamentale ne se fait pas sans provoquer un peu d'affaissement; remettre la nouvelle en place ne s'obtient guère avec tout le serrage qu'il faudrait pour récupérer l'état antérieur. Il est vrai que le système Howe présente sous ce rapport un avantage qui lui est propre; il comporte, à côté de tirants en fer, des croisillons en bois deux fois plus forts dans une branche que dans l'autre; les pièces doubles sont essentiel-

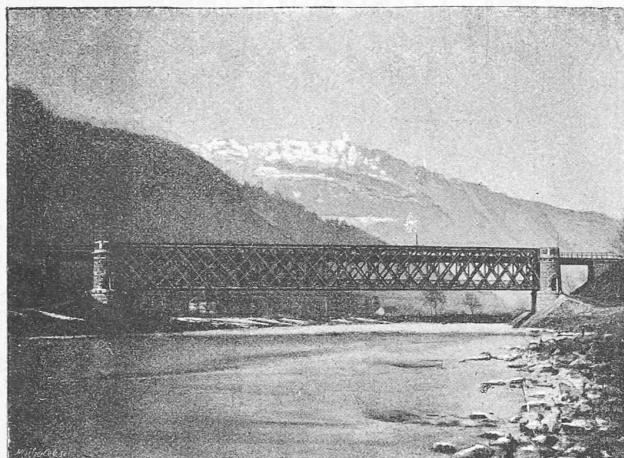
Fig. 11. — Pont définitif en fer sur le Rhône, près Saint-Maurice.

Fig. 11 et 12 : Pont définitif en fer sur le Rhône, près Saint-Maurice. En raison du biais de  $69^{\circ} 25'$ , le débouché normal de 60 m. entre les maçonneries donne une longueur de

64<sup>m</sup>09 parallèlement à la voie ; la portée de centre en centre des tours atteint 68<sup>m</sup>47 ; entre les culées, et y compris les petits passages de rives, la longueur est de 84<sup>m</sup>70. Dépense 207 230 francs, arrondie à près de 250 000 francs par les travaux de remaniement aux abords et la consolidation des berges. Projet dressé par M. Gaudard à la demande de M. l'administrateur Aubert, et exécuté en 1871 par les entreprises Pillichody et R. Gaulis, pour la maçonnerie, Ott et Probst pour les fers, sous la direction de M. E. Cuénod.

en vertu des nouvelles prescriptions de l'ordonnance fédérale du 19 août 1892, viennent d'être arrêtées par MM. les ingénieurs de la Compagnie du Jura-Simplon, qui ont bien voulu nous en donner communication. Elles se résument principalement en ceci :

Pour les entretoises et longerons, ainsi que pour les poutres des petites travées de rives, au lieu d'ajouter des tôles supplémentaires aux semelles, ce qui eût nécessité l'enlèvement de nombreux rivets, on a trouvé plus pratique de fixer en dessous

de la pièce des armatures triangulaires, composées de cornières coudées et d'une contrefiche. Celle-ci, par son sommet, soutient solidement le milieu de la poutrelle à consolider ; par son pied, elle repose elle-même sur le coude du tirant, dont les branches inclinées viennent, par d'autres goussets rivés, saisir les extrémités de la poutrelle. M. Elskes paraît renoncer à l'idée de donner une tension initiale à l'armature : elle entrera en jeu après que la poutre ancienne aura commencé à flétrir sous les roues.
