**Zeitschrift:** Bulletin de la Société vaudoise des ingénieurs et des architectes  
**Band:** 23 (1897)  
**Heft:** 3

**Artikel:** Revision de la loi sur la police des constructions  
**Autor:** Rédaction  
**DOI:** <https://doi.org/10.5169/seals-19786>

## REVISION DE LA LOI SUR LA POLICE DES CONSTRUCTIONS

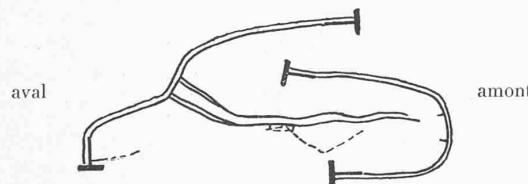
Fig. 4.

Tout à coup, la poutre amont se replia sur le tablier, l'autre en fit autant presque immédiatement après, et voici, telle que nous l'avons relevée (fig. 4), la coupe en travers au milieu du pont après la catastrophe.

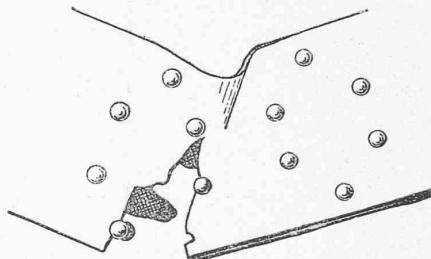
Fig. 5.

Exactement au milieu des deux poutres maîtresses, une brisure violente attirait les regards : c'est là que la lutte s'était livrée, sans que la flèche du pont traduisit rien d'inquiétant, et c'est là, exactement au milieu, qu'elles avaient reçu le coup de grâce.

Notre fig. 5 représente la brisure de la poutre amont :

Il s'agit, comme on voit, et il sera à peine besoin de le dire à quiconque regardera de près la coupe en travers (fig. 3) du pont de Paularo et les dimensions que nous venons d'indiquer, il s'agit d'un nouveau cas de flambage de poutres libres, c'est-à-dire d'un pont couvert comme celui de Miramont, dont nous rappelons l'image caractéristique et la violente brisure du milieu des poutres.
