Sommaire : Pathologie des constructions métalliques, par E. Elskes, ingénieur des ponts métalliques à la Compagnie des chemins de fer du Jura-Simplon. — Les matériaux de construction suisses, par A. Gremaud, ingénieur en chef des ponts et chaussées du canton de Fribourg. (Suite.) — Concours d'architecture.

PATHOLOGIE DES CONSTRUCTIONS MÉTALLIQUES

par E. ELSKES, ingénieur des ponts métalliques à la Compagnie des chemins de fer du Jura-Simplon.

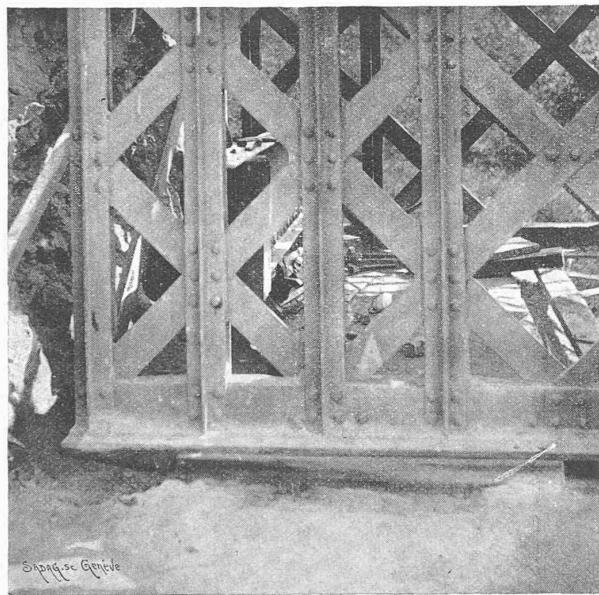
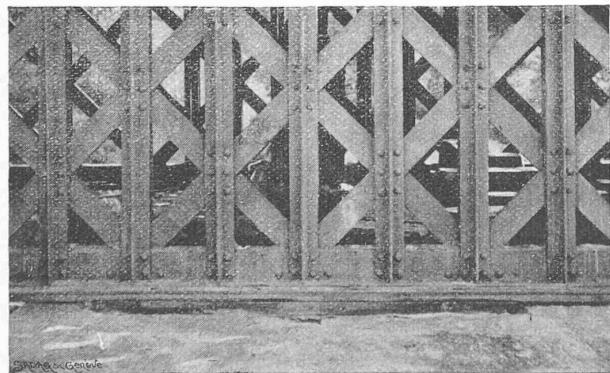
Fig. 16. — Châtelard.

Nos figures 16 et 17 représentent un appui sur culée et un appui sur pile avant la réfection de ces viaducs : la plaque en fonte, plane, mince et allongée, qui s'étend sur toute la longueur de l'appui et presque sur toute la largeur de la pile, est une glissière où rien ne glissait et qui répartissait fort mal la résultante, variable et voyageuse, des surcharges. Ancrées aux pierres de taille du couronnement ou immobilisées par ces pierres, les poutres les tiraillaient dans les deux sens, plus encore sous l'effet des déformations au passage des trains que sous celui des variations de la température.

Car, loin de répartir uniformément la charge sur toute leur grande surface, ces plaques tendaient à épouser l'inclinaison variable de la ligne élastique, concentrant par suite les réactions tantôt vers une extrémité, tantôt vers l'autre ; il arrivait même par endroits que, les plaques étant trop profondément encastrées, les têtes des rivets des poutres appuyaient sur la pierre de taille, tout au bord du couronnement. Il était donc inévitable que les pierres se disloquassent et se fendissent, ce

qui a été constaté un peu partout, et même que, la température aidant, certaines culées moins élastiques que les hautes piles subissent des décollements inquiétants, dès les premières années de l'exploitation.

On obvia à ces décollements en munissant peu à peu les culées de chariots de dilatation. Lorsque les piles eurent trop à pâtir, on fut obligé de déplacer le tablier latéralement, pour le faire reposer sur le milieu des piles et sur des pierres saines ; c'est ce que fit en 1885, au viaduc de la Mionnaz, M. Manuel, alors ingénieur de section (v. *Bulletin*, 1886, p. 26), et ce que nous fûmes aussi obligé de faire en 1893 au viaduc de Guin, dont l'un des appuis se trouva quelque temps dans une position critique.

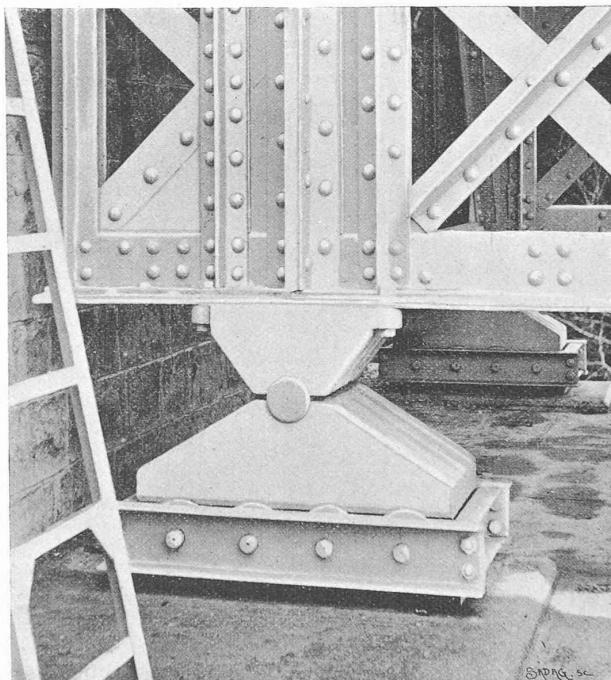
Fig. 18. — Mionnaz.

Aujourd'hui, ces viaducs ont été munis d'appareils d'appui plus modernes et leurs maçonneries, chargées d'une manière plus rationnelle, sont à l'abri des mouvements variés du tablier, qui lui-même est sollicité par des réactions mieux en harmonie avec celles du calcul. Nos figures 18, 19 et 20 montrent les appuis neufs du viaduc de la Mionnaz, réfectionné en 1898.

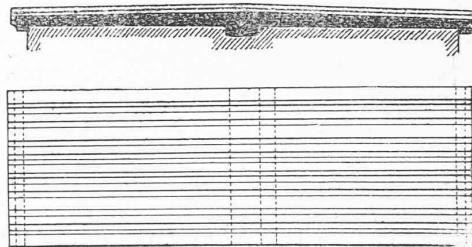
Fig. 22. — Busswil.

Notre figure 22 représente l'une des plaques d'appui du pont sur l'Aar, à Busswil (ouverture 45 m.), construit en 1863 par les ateliers du Central suisse, à Olten, pour le chemin de fer de l'Etat de Berne.

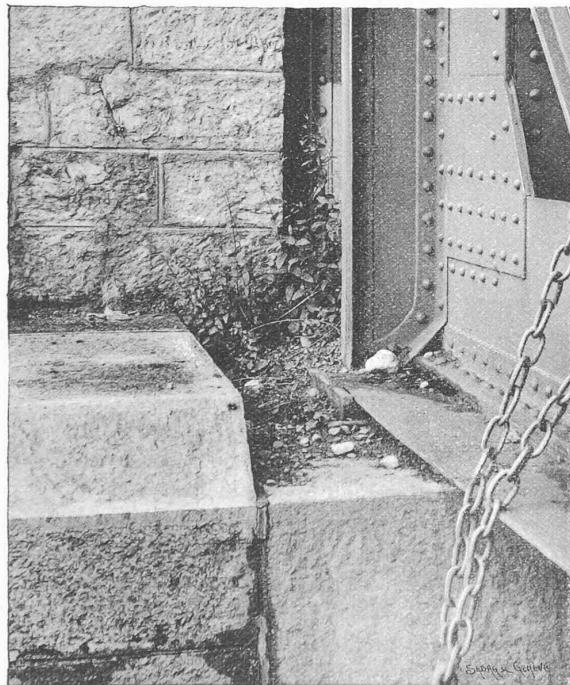
Fig. 24. Vallorbe.

Un autre inconvénient des appuis longs et plats est la saleté qui bientôt envahit la maçonnerie et vient augmenter encore les frottements, déjà considérables lorsque tout est neuf.

Notre figure 24 représente un des appuis du viaduc de Vallorbe (ouverture 119 m.), tel que les monteurs l'ont trouvé lors de la seconde révision générale (1896); nous avions cru alors qu'on ne l'avait jamais nettoyé depuis l'origine, mais en moins de trois ans la culée est déjà redevenue aussi fruste et agreste qu'alors.

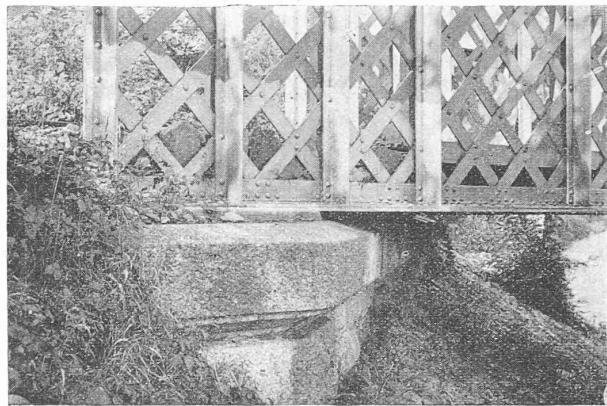
Fig. 25. — Monthey.

jusqu'aux arbrisseaux touffus, qui forment parfois de vrais jardins, témoin la figure 25, montrant un des appuis du pont sur la Vièze, à Monthey (ouverture 30^m20), tel qu'il se trouvait il y a peu d'années.

On remarque la forme des plaques d'appui, semblable à celle des viaducs de la ligne Lausanne-Berne et (v. fig. 26) la

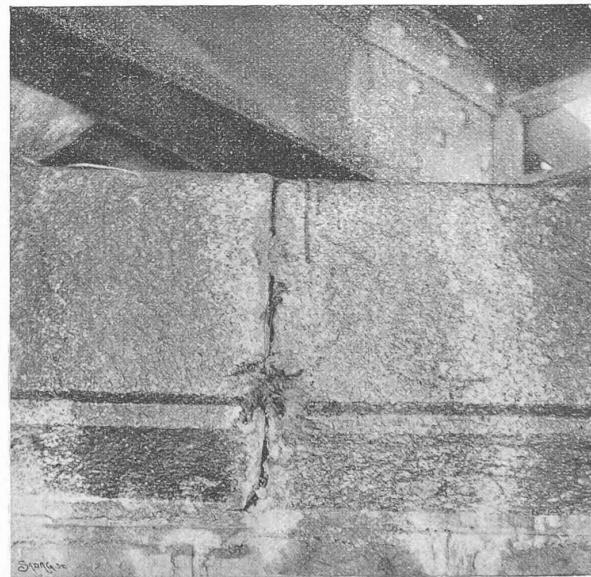
Fig. 26. — Monthevy.

dislocation du couronnement qui en est la conséquence obligée. Les culées étaient cependant bien faites et le pont, construit pour deux voies, lourd et solide, n'est pas de ceux qui se déforment beaucoup.

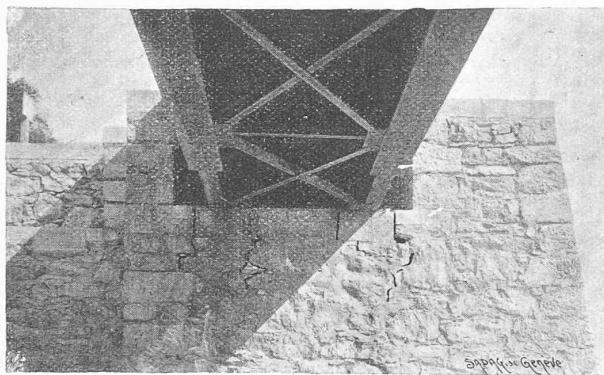
Fig. 27. — Dala.

Lorsque les poutres sont plus flexibles et les maçonneries moins massives et moins bonnes, l'effet de dislocation est plus accentué, ainsi les fissures de la figure 27, qui s'étendaient bien au-dessous des sommiers (pour plus de clarté, nous y avons marqué les fissures en noir); c'était la culée côté Brigue de l'ancien pont sur la Dala, près de Louèche (ouverture 11^m50),

pont aujourd'hui démolî et remplacé par une arche en maçonnerie.
