Pathologie des constructions métalliques

PATHOLOGIE

DES CONSTRUCTIONS MÉTALLIQUES

par E. ELSKES, ingénieur des ponts métalliques à la Compagnie
des chemins de fer du Jura-Simplon.(Suite¹).

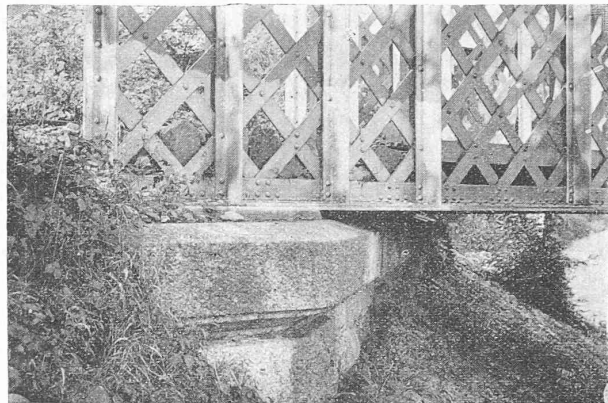
Fig. 25. — Monthey.

jusqu'aux arbrisseaux touffus, qui forment parfois de vrais jardins, témoin la figure 25, montrant un des appuis du pont sur la Vièze, à Monthey (ouverture 30^m20), tel qu'il se trouvait il y a peu d'années.

On remarque la forme des plaques d'appui, semblable à celle des viaducs de la ligne Lausanne-Berne et (v. fig. 26) la

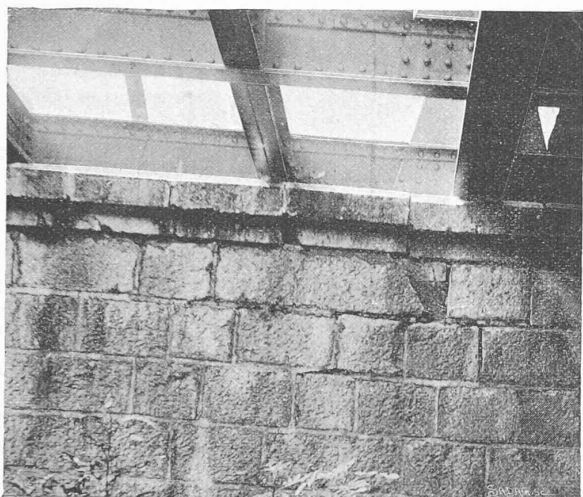
Fig. 28. — Arnon.

Dans les ouvrages biais et dans ceux qui n'ont pas de contreventements (v. fig. 28, pont sur l'Arnon, ouverture 12^m80),

les avaries de ce genre sont encore plus fréquentes, parce que les poutres se tordent un peu dans tous les sens et que l'appareil des pierres est le plus souvent moins soigné lorsqu'il est plus compliqué. Quand l'appui est placé au sommet d'un

angle aigu, la dislocation de la maçonnerie est presque certaine; s'il n'y a pas de galets, ce n'est qu'une question de temps même pour des ponts-routes.
