Etude sur la reconstitution et la restauration du temple de St-Gervais, à Genève.

Par M. Robert MORITZ.

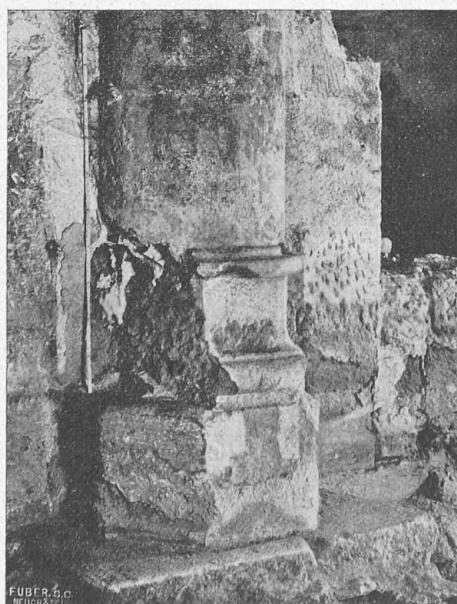
Fig. 4. — Vestiges des bases des grosses colonnes de la nef.
(Trovées sous l'ancienne chaire).

Les socles des bases des grosses colonnes de la nef sont à plans octogonaux, de même que la plinthe. Elle est couronnée dans le haut et dans le bas par un boudin à profil circulaire, surmonté d'un listel. Le boudin du bas est de plus grande dimension et court dans la première scorie de la plinthe. La base de la colonne contre laquelle était adossée la chaire avant les récents travaux de restauration, est la seule dont on ait retrouvé des vestiges du profil. Les

bases des petites colonnes sont d'un profil semblable, mais à double listel en dessus du tore supérieur (fig. 4).

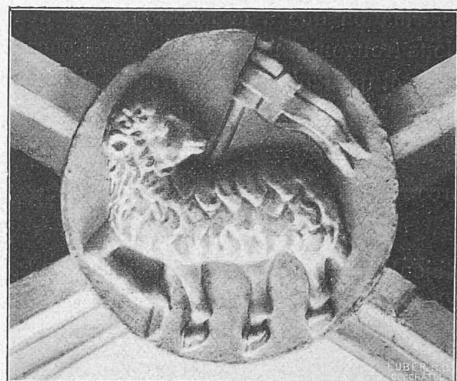
Fig. 5. — Clef de voûte (chœur).

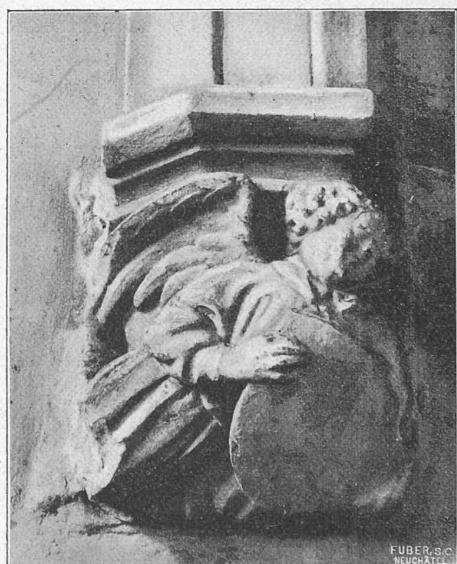
Fig. 6. — Cul-de-lampe (chœur).

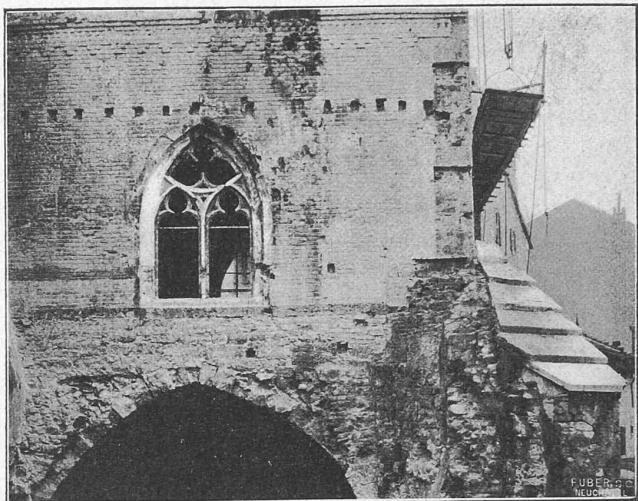
Fig. 7. — Fenêtre à meneaux découverte sur la face Nord de l'Eglise.

Une des fenêtres à meneaux des faces latérales, située au-dessus de la première chapelle de la face Nord, à gauche de la face principale, a été découverte en assez bon état de conservation, quoique murée. Le profil de ces meneaux est à gorge méplate ; ils sont taillés dans du grès du Mont-de-Sion. Cette fenêtre est d'une admirable beauté par la pureté de son dessin et l'ingénieuse combinaison des pleins et des vides, dont le tympan figure un trèfle à trois feuilles. Les quelques débris retrouvés nous prouvent qu'elle était ornée de vitraux peints (fig. 7). De même que les imagiers, les peintres et les architectes de cette célèbre école bourguignonne, auxquels on doit la construction de cet édifice, ont démontré qu'ils ont su s'assimiler l'influence bienfaisante des écoles du Nord, tout en conservant la logique qui caractérise l'architecture romane, et le secret de produire un effet puissant par la simplicité des moyens¹. Ce procédé, qui ne se retrouve qu'à un moindre degré dans les autres églises qu'on leur attribue nous indique que le temple de St-Gervais est un des premiers édifices religieux construits par eux dans nos contrées.

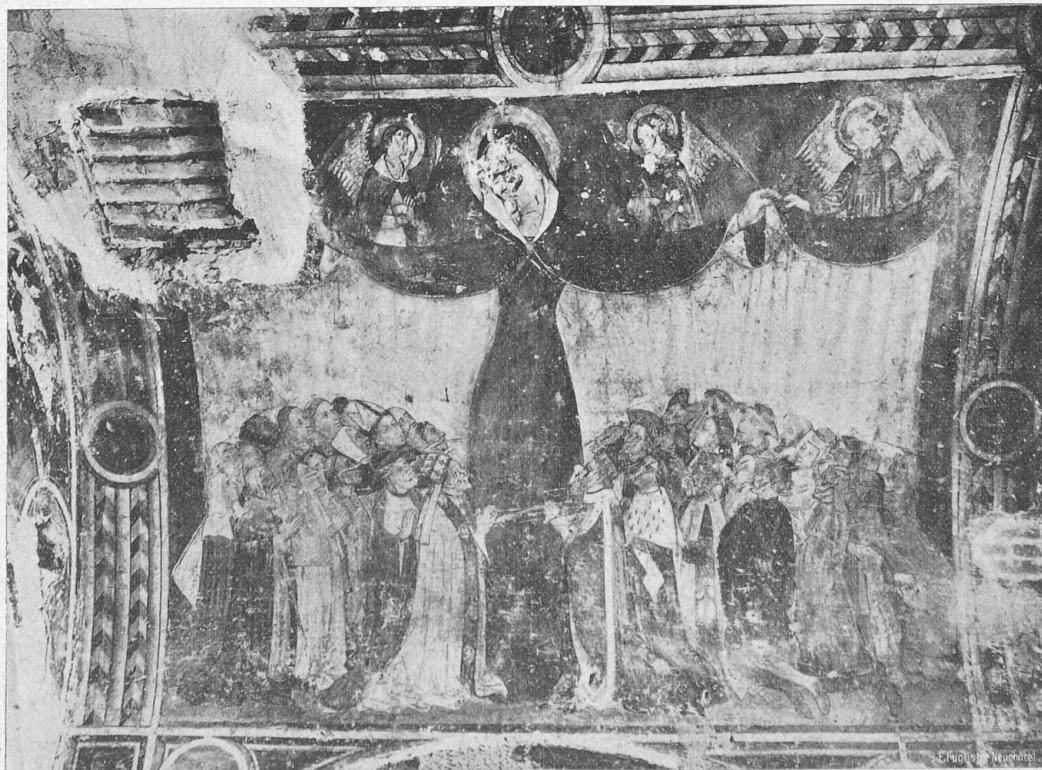
Fig. 8. — Fresques de la chapelle de la Vierge (peintes sur la voûte côté Est).

Les chapelles des bas côtés de la nef et du chœur furent dans la suite ornées de peinture décorative en grande profusion, exécutée par des artistes de différentes écoles, comme le prouvent les fresques découvertes dans la chapelle du clocher ouverte sur le chœur, dite de la Vierge. Cette appellation est motivée par une scène peinte au-dessus de l'autel et représentant la Vierge avec manteau déployé, abritant une foule en adoration. Parmi cette foule se distinguent deux papes coiffés de la tiare ; celui de droite est Nicolas V, celui de gauche, dont le vêtement est orné d'une riche bordure portant les armes de Savoie, n'est autre qu'Amédée de Savoie, prédécesseur immédiat du premier ; derrière celui-ci sont Louis, duc de Savoie, et Anne de Chypre, son épouse, ainsi que les principaux personnages de cette époque (1450) (fig. 8). La niche qui recevait l'autel, était elle-même décorée d'une peinture, la mise au tombeau, dont il reste quelques traces. Sur le panneau d'en face, on voit peint un intérieur d'architecture ogivale, avec les quatre Evangélistes, que des anges viennent inspirer ; on y trouve aussi des écussons aux armes de Savoie. Sur la paroi du fond, au Sud, sont peints trois personnages de grandes dimensions : un St-Jean Baptiste portant l'agneau, avec, à droite et à gauche, deux saintes femmes. Les restes de ces figures, très remarquables par la beauté du style, accusent les caractères de l'art italien (fig. 9). A l'intrados de l'arc ouvert sur le chœur de l'église est peinte une bordure d'anges. Les parties ornementales des peintures de cette chapelle se composent de ban-

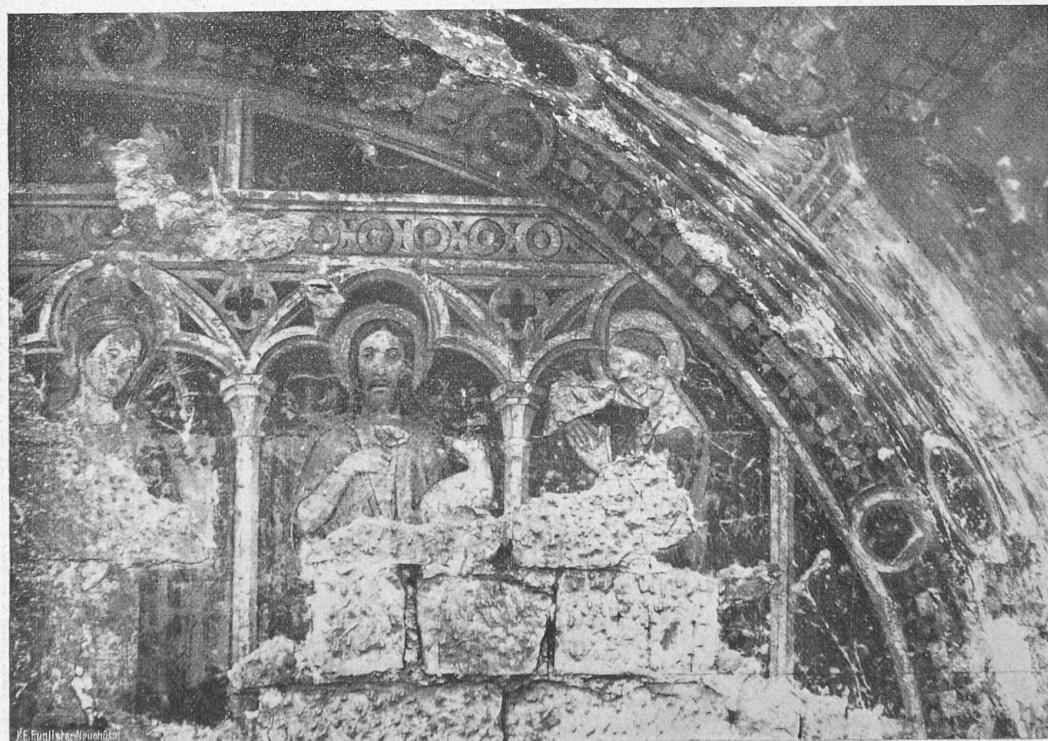
Fig. 9. — Fresques de la chapelle de la Vierge. (Paroi Sud).

deaux chevonnés, de rosettes et de rinceaux de feuilles de chardons, identiques à celles que l'on voit à l'église d'Abondance. On peut également admirer des fresques de même style à Briançon, à Chypre, etc., ce sont les œuvres des artistes attitrés des ducs de Savoie, qui constituaient l'école dite Savoyarde.
