Etude sur la reconstitution et la restauration du temple de St-Gervais, à Genève.

Par M. Robert MORITZ.

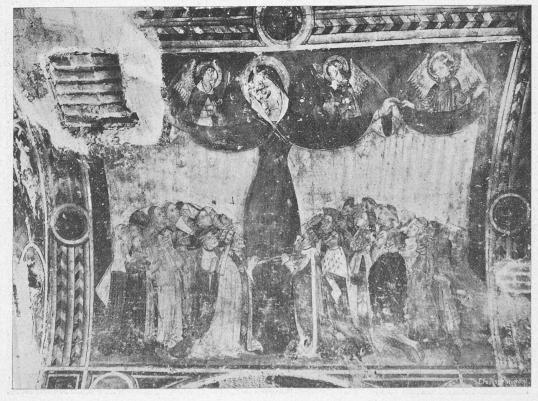
Fig. 8. - Fresques de la chapelle de la Vierge (peintes sur la voûte côté Est).

Les chapelles des bas côtés de la nef et du chœur furent dans la suite ornées de peinture décorative en grande profusion, exécutée par des artistes de différentes écoles, comme le prouvent les fresques découvertes dans la chapelle du clocher ouverte sur le chœur, dite de la Vierge. Cette appellation est motivée par une scène peinte au-dessus de l'autel et représentant la Vierge avec manteau déployé, abritant une foule en adoration. Parmi cette foule se distinguent deux papes coiffés de la tiare; celui de droite est Nicolas V, celui de gauche, dont le vêtement est orné d'une riche bordure portant les armes de Savoie, n'est autre qu'Amédée de Savoie, prédécesseur immédiat du premier; derrière celui-ci sont Louis, duc de Savoie, et Anne de Chypre, son épouse, ainsi que les principaux personnages de cette époque (1450) (fig. 8). La niche qui recevait l'autel, était elle-même décorée d'une peinture, la mise au tombeau, dont il reste quelques traces. Sur le panneau d'en face, on voit peint un intérieur d'architecture ogivale, avec les quatre Evangélistes, que des anges viennent inspirer; on y trouve aussi des écussons aux armes de Savoie. Sur la paroi du fond, au Sud, sont peints trois personnages de grandes dimensions : un St-Jean Baptiste portant l'agneau, avec, à droite et à gauche, deux saintes femmes. Les restes de ces figures, très remarquables par la beauté du style, accusent les caractères de l'art italien (fig. 9). A l'intrados de l'arc ouvert sur le chœur de l'église est peinte une bordure d'anges. Les parties ornementales des peintures de cette chapelle se composent de ban-

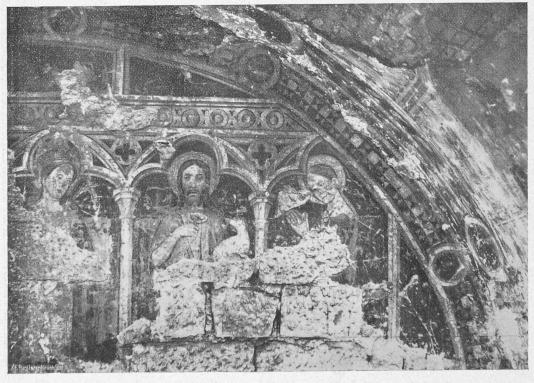
. Fig. 9. - Fresques de la chapelle de la Vierge. (Paroi Sud).

deaux chevronnés, de rosettes et de rinceaux de feuilles de chardons, identiques à celles que l'on voit à l'église d'Abondance. On peut également admirer des fresques de même style à Briançon, à Chypre, etc., ce sont les œuvres des artistes attitrés des ducs de Savoie, qui constituaient l'école dite Savoyarde.
