**Zeitschrift:** Bulletin technique de la Suisse romande  
**Band:** 38 (1912)  
**Heft:** 17

### Concours du bâtiment destiné aux collèges classique et scientifique, à Lausanne.

#### Rapport du Jury

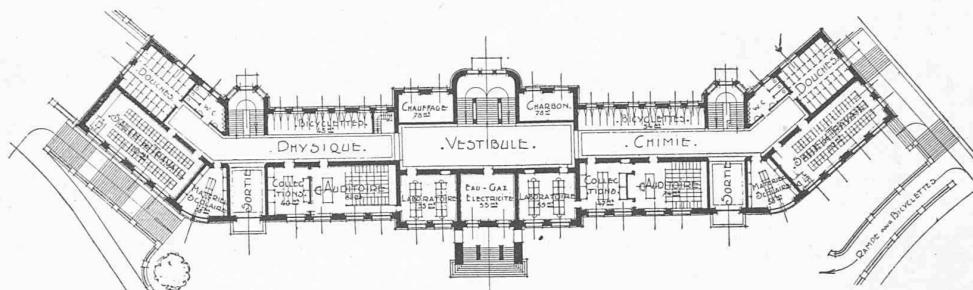
Rez-de-chaussée inférieur. — 1 : 1000.

1<sup>er</sup> prix : projet « Dimanche », de M. Oulevey, architecte, à Lausanne.

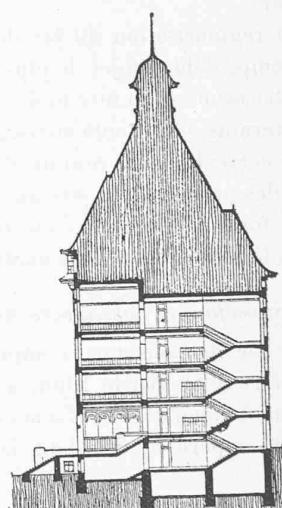
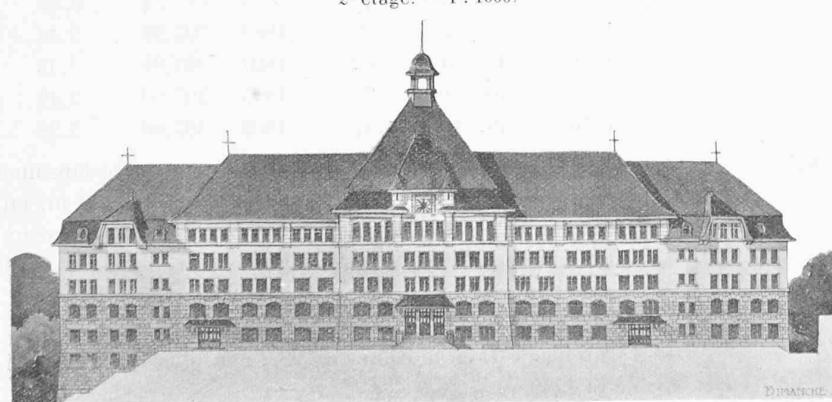
Façade principale.

Coupes. — 1 : 800.
