<b>Zeitschrift:</b>	Bulletin technique de la Suisse romande
<b>Band:</b>	46 (1920)
<b>Heft:</b>	12
<b>Artikel:</b>	L'usure des turbines hydrauliques, ses conséquences et les moyens d'y parer
<b>Autor:</b>	Dufour, Henri
<b>DOI:</b>	<a href="https://doi.org/10.5169/seals-35782">https://doi.org/10.5169/seals-35782</a>

## L'usure des turbines hydrauliques, ses conséquences et les moyens d'y parer

par HENRI DUFOUR, ingénieur, à Bâle.

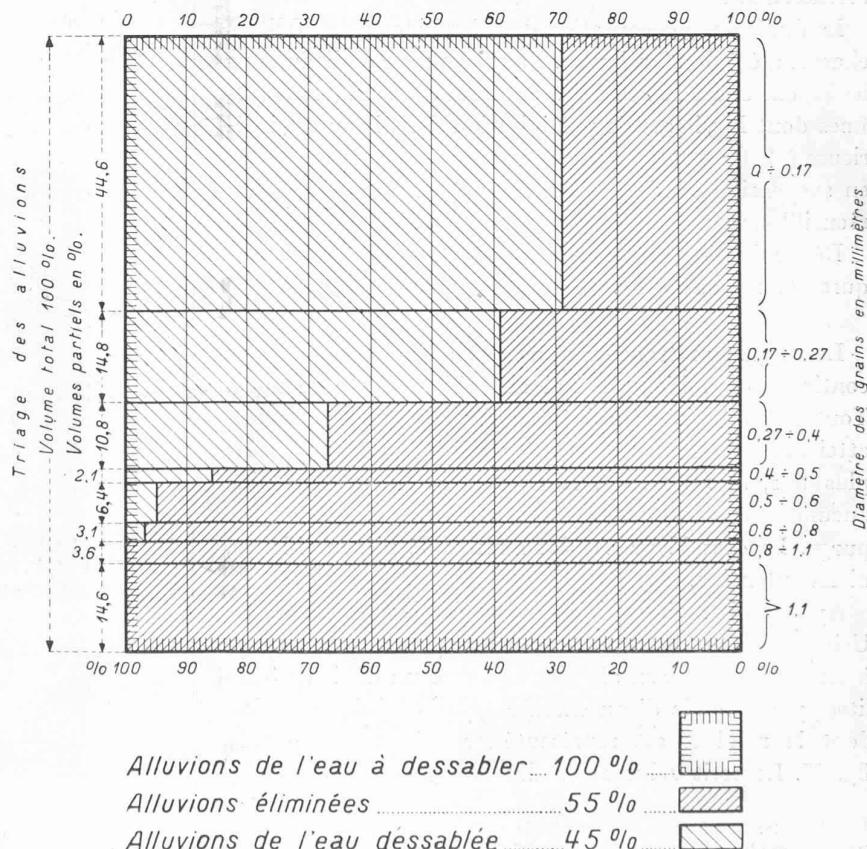
Fig. 15.

Représentation graphique du triage des alluvions par ordre de grandeur des grains.

Après trois mois environ, de service irréprochable, les Usines de la Lonza firent procéder, le 9 août, par une eau à teneur moyenne en alluvions et avec un débit de 3400 litres par seconde d'eau dessablée, à l'essai de réception dont le résultat est représenté graphiquement par la fig. 15. Le petit volume des alluvions de l'eau dessablée,

dont le diamètre des grains dépasse 0,4 mm. n'est plus que le 0,7 % du volume d'alluvions arrivant au dessableur et le 1,55 % du volume d'alluvions restant dans l'eau dessablée ; cette quantité insignifiante est composée en majeure partie de paillettes de mica légères n'ayant aucune influence pratique sur l'usure des turbines. La fig. 15 montre aussi que le dessableur élimine encore le 67 % des alluvions dont le diamètre des grains est de 0,4 à 0,27 mm., le 39 % de celles entre 0,27 à 0,17 mm. (tamis d'environ 2025 mailles au cm<sup>2</sup>) et le 29 % des plus fines encore. Les prélèvements journaliers d'alluvions, opérés lors des fortes vagues, ont montré que l'efficacité du dessableur ne se modifiait pas.

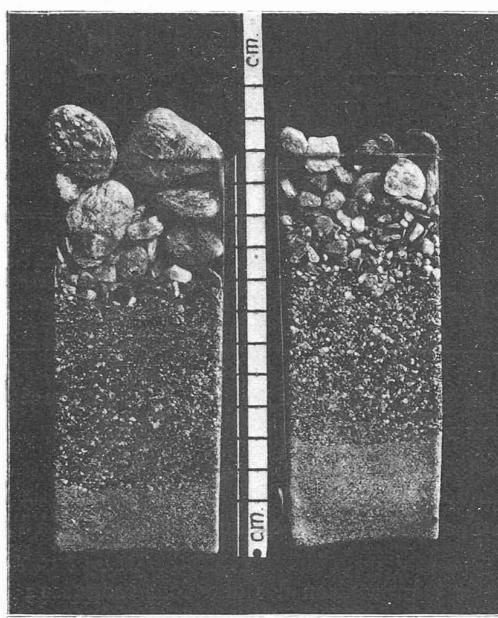
Fig. 16. — 1918. Dessableur primitif.

Alluvions prélevées :  
dans les canaux de décantation.      dans le canal de fuite des turbines.

Mieux que les chiffres, les fig. 16 et 17 permettront au lecteur de se faire une idée sur les alluvions de la Viège et de comparer l'efficacité de l'ancien et du nouveau dessableur.

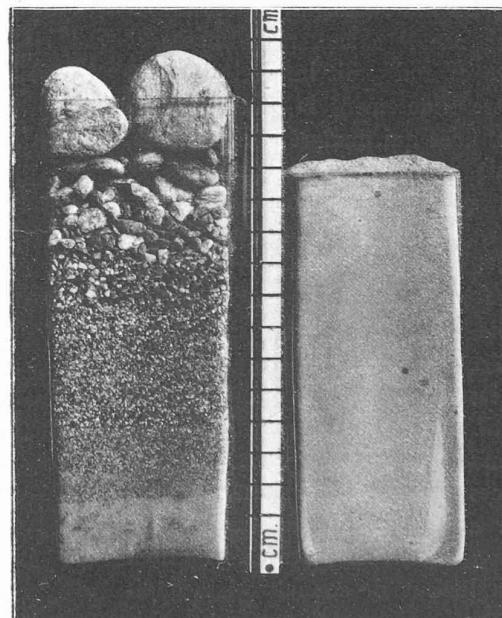
Fig. 17. — 1919. Dessableur transformé.

Alluvions prélevées :  
dans l'eau de purge du dessableur.      dans l'eau des turbines.

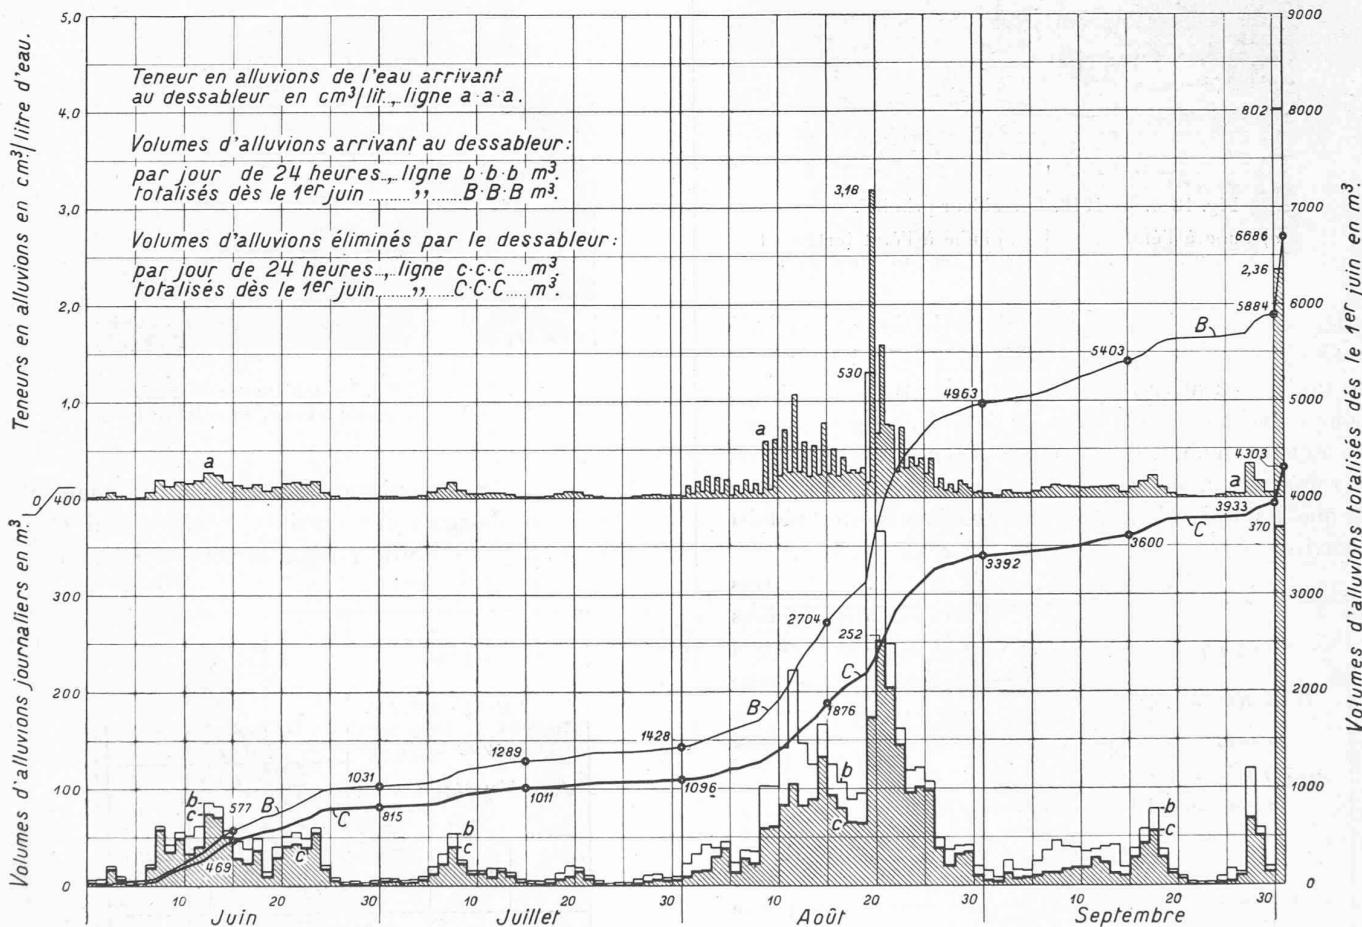
Fig. 18. — Graphique représentant l'activité du dessableur transformé, en 1919.

1919, est donnée par la fig. 18 ; nous la complétons et la résumons brièvement ici.

Le débit de l'eau dessablée a varié entre 2610 et 3700 litres par seconde.

Le poids des alluvions éliminées en un jour a varié entre 1 et 470, voire même un jour 688 tonnes, il a été en moyenne de 65,2 tonnes. Le maximum constaté a atteint le beau chiffre de 44 tonnes par heure pour 3080 litres par seconde d'eau dessablée. Ces chiffres montrent toute l'importance de la purge automatique.

Le poids des alluvions éliminées du 1<sup>er</sup> juin au 1<sup>er</sup> octobre inclusivement a été de 8020 tonnes, celui du limon fin resté dans l'eau dessablée allant aux turbines, a été supérieur à 3300 tonnes. Ce poids d'alluvions n'est nullement négligeable et il était du plus haut intérêt de voir par la suite quelle serait, avec une chute de 700 mètres, son action sur les turbines.

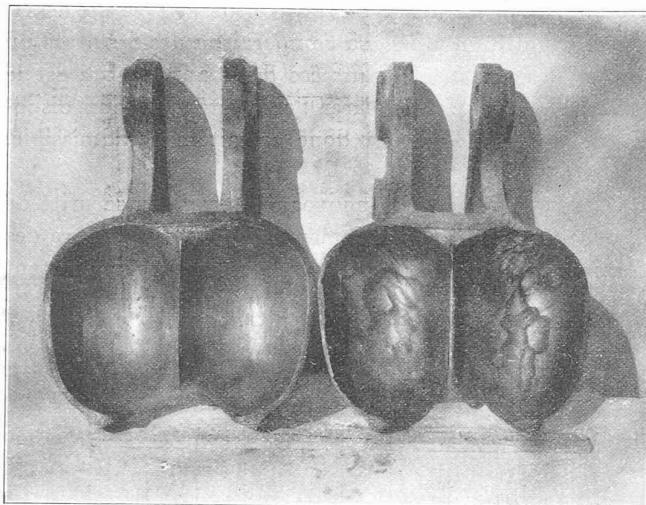
Fig. 18 a. — 1918. Dessableur primitif.  
a) aube à l'état neuf. b) aube à l'état fortement usé, en automne 1918.

La diminution moyenne de l'épaisseur des aubes des roues motrices en fonte d'acier, qui sauf pour une turbine, avaient été renouvelées avant la période d'été des deux années et qui en 1918 avait atteint 6 à 7 mm., fut en 1919 de 1,3 mm. seulement. Les fig. 18a et 18b montrent l'aspect de ces aubes : a) à l'état neuf, b) à l'état fortement usé en automne 1918, c) après 10 mois de service avec le dessableur transformé, en octobre 1919. L'usure visible en u<sub>1</sub>, u<sub>2</sub> et u<sub>3</sub>, fig. 18b, provient de la porosité du métal.

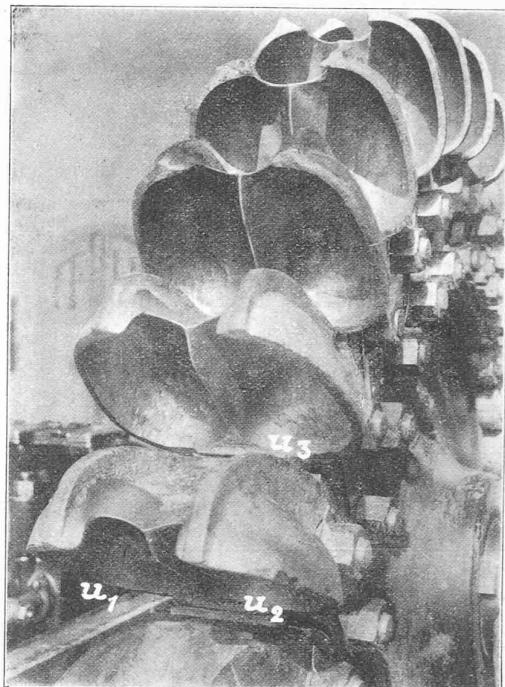
Fig. 18 b. — 1919. Dessableur transformé.  
c) aube après 10 mois de service, en octobre 1919.

Cette constatation est très importante, car elle montre que l'usure des organes non remplacés (pointeau et aubes de la roue motrice) très faible et très régulière, comme le

montre la fig. 18b, n'a pas altéré le rendement de la turbine.

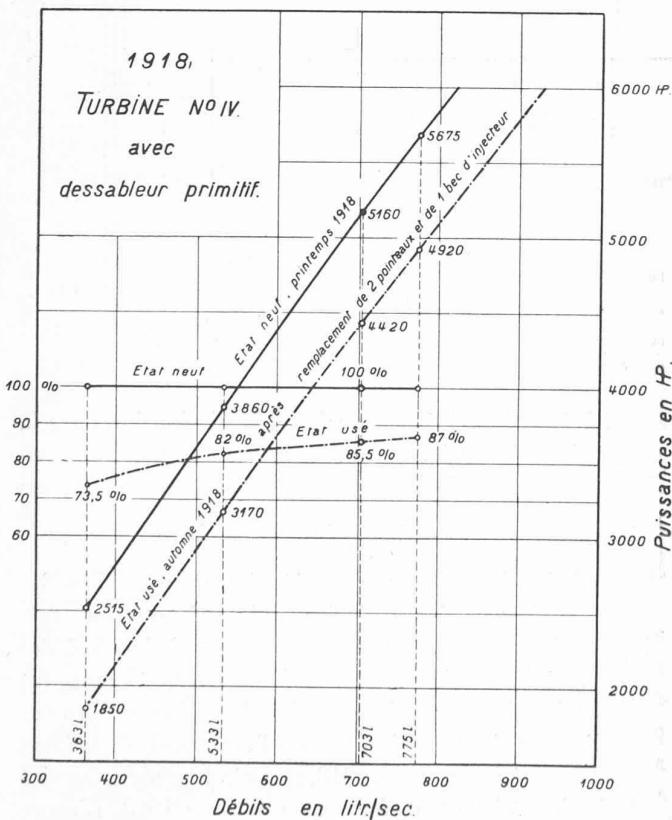
Fig. 19. — Diagramme des puissances de la turbine IV en 1918.

La fig. 19 représente pour les différents débits, les puissances de la turbine N° IV en 1918 avec le dessableur primitif, le printemps à l'état neuf, l'automne à l'état usé, après remplacement en mai et juin, de différentes pièces et plusieurs soudures d'aubes perforées par l'usure.

Débit . . litres/sec.	775	703	533	363
Diminution de puissance due à l'usure, en % de la puissance à l'état neuf . . . .	13% 14,5% 18% 26,5%

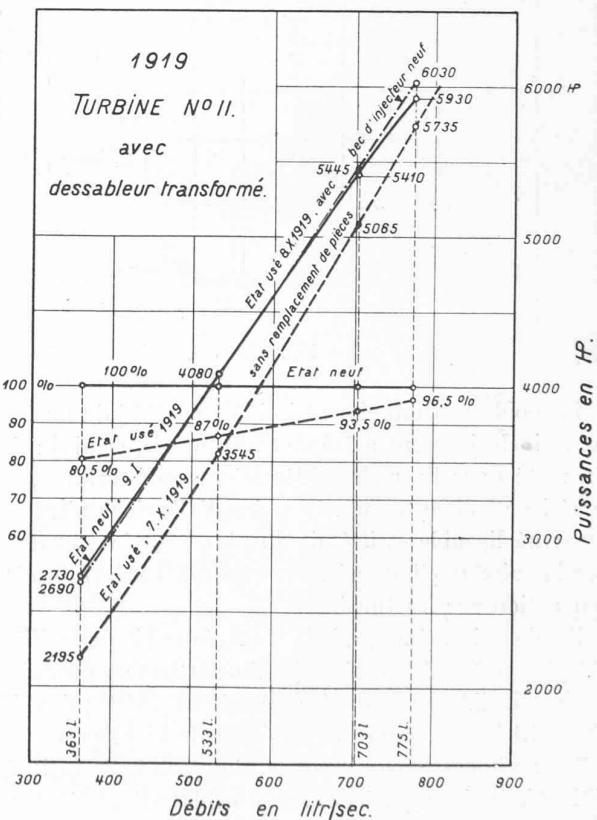
Fig. 20. — Diagramme des puissances de la turbine II en 1919.

La fig. 20 représente pour différents débits les puissances de la turbine N° II en 1919 avec le dessableur transformé, le printemps à l'état neuf, le 7 octobre à l'état usé sans réparations ni remplacements aucun dès sa mise à l'état neuf, datant de décembre 1918. On

remarquera, qu'à débits égaux, les puissances à l'état neuf, sont sensiblement supérieures à celles de 1918 ; cela provient d'une amélioration apportée par le constructeur à ses turbines.

Débit . . litres/sec.	775	703	533	363
Diminution de puissance due à l'usure, en % de la puissance à l'état neuf . . . .	3,5% 6,5% 13,0% 19,5%

Après le remplacement du bec de la tuyère, petit anneau d'un poids de 3,5 kg. opéré le 7 octobre dans l'après-midi, les puissances de la turbine aux différents débits, déterminées le 8 octobre, sont, comme le montre la fig. 20 pratiquement les mêmes qu'à l'état neuf. Le remplacement de cette petite pièce a donc suffi pour reporter les rendements de cette turbine à leurs valeurs initiales.

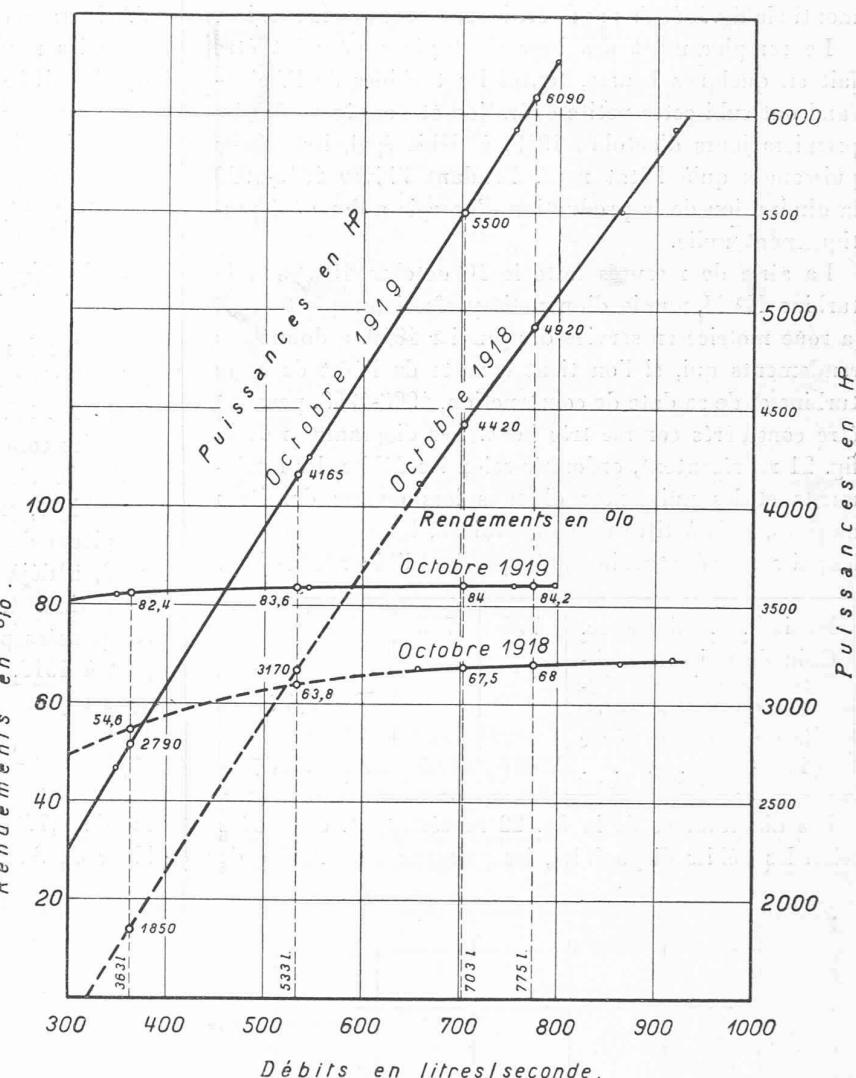
Fig. 21. — Diagramme des rendements et des puissances minimums et maximums d'une turbine.

La série de mesures faite le 10 octobre 1919, sur la turbine N° II, munie d'un petit perfectionnement et de la roue motrice en service dès janvier 1919, a donné des rendements qui, si l'on tient compte de l'état de cette turbine et de sa date de construction, 1906-1908, peuvent être considérés comme très bons. Les diagrammes de la fig. 21 représentent, ordonnés selon les débits, les rendements et les puissances obtenus lors de ces dernières mesures, puis à titre de comparaison, les rendements et les puissances des turbines usées pendant l'hiver 1918-1919:

Débit . . litres/sec.	775	703	533	363
Gain de puissance obtenu en hiver 1919-1920, par rapport à la puissance en hiver 1918-1919 . . .	23,8 %	24,6 %	31,2 %	50,7 %

Toutes les puissances des figures 19, 20 et 21 sont calculées avec la même chute utile ; pour les puissances de la fig. 22, il a été tenu compte des pertes de charge dans les conduites, augmentant avec le débit.

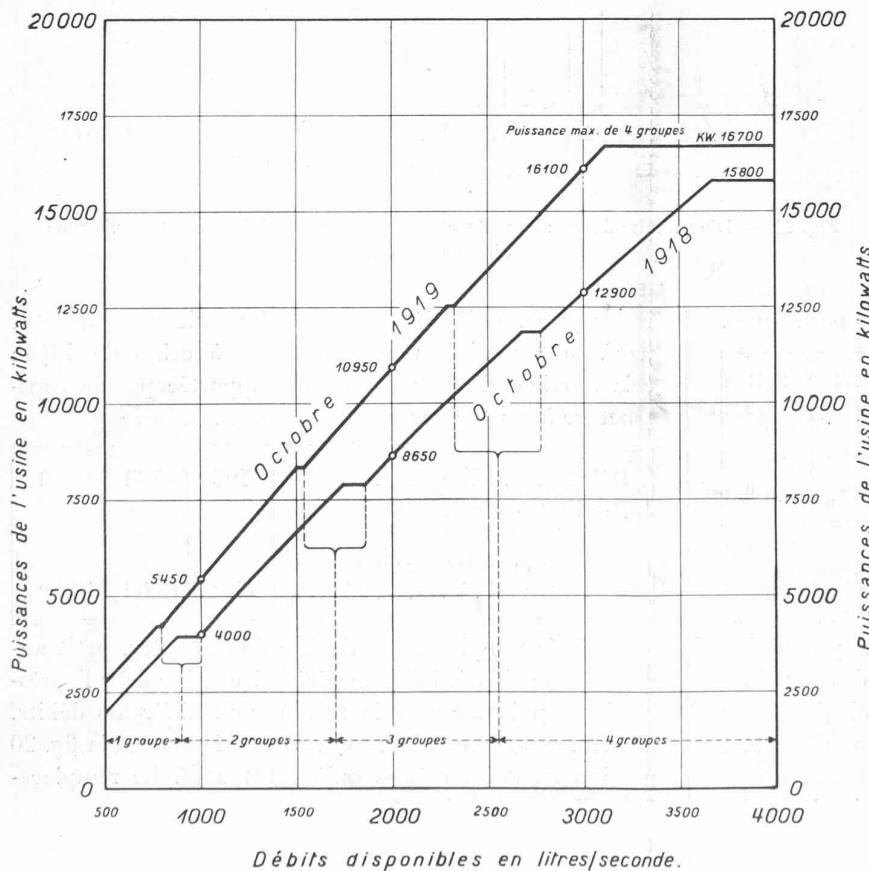
Fig. 22. — Diagramme des puissances disponibles de l'usine de l'Ackersand, en 1918 (avec dessableur primitif) et en 1919 (avec dessableur transformé).

Les diagrammes de la fig. 22 représentent, ordonnées selon les débits disponibles, les puissances de l'usine de

l'Ackersand en kW., aux bornes des alternateurs, calculées avec les rendements des turbines tels qu'ils étaient en octobre 1918 et 1919 :

Débits disponibles litres/s.	3000	2000	1000
Gain de puissance obtenu en octobre 1919, par rapport à la puissance en octobre 1918. . . en . . . kW:	3200	2300	1450
. . . ou . . . . .	24,7 %	26,6 %	36,3 %
