Zeitschrift:	Bulletin technique de la Suisse romande
Band:	47 (1921)
Heft:	9
Artikel:	Rapport des experts Rothpletz, Rohn et Buchi sur la formation des fissures dans la galerie sous pression de l'usine de Ritom des CFF (suite)
Autor:	[s.n.]
DOI:	https://doi.org/10.5169/seals-36589

Rapport

des experts Rothpletz, Rohn et Buchi
sur la formation des fissures dans la galerie sous
pression de l'usine de Ritom des CFF

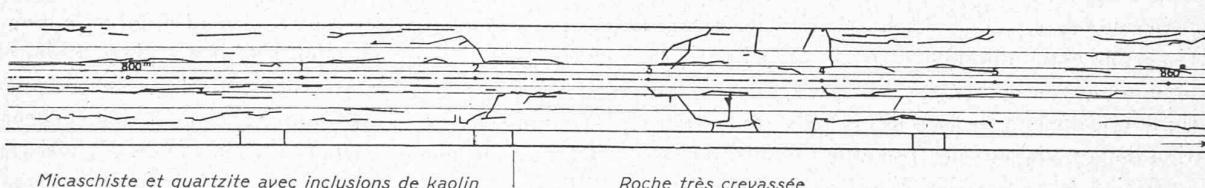
Fig. 8. — Relevé des fissures entre les hectomètres 7,9 et 8,6, après le sixième remplissage. — 1 : 400.

La direction des travaux de l'usine a représenté graphiquement les fissures observées, dont la longueur totale est de 2800 m. environ pour une longueur de galerie de 900 m. en chiffre rond. Les fissures sont, presque exclusivement, longitudinales. Jusqu'à l'hm. 3,00 on en rencontre peu, elles se trouvent presque toutes dans les joints du radier avec les pieds-droits. Plus loin, en descendant, on voit également prédominer, et de beaucoup, les fissures longitudinales au pied de l'ouvrage, mais il s'en présente aussi des deux côtés du sommet. C'est vers son extrémité inférieure que la galerie est le plus fissurée ; même là, cependant, elle est demeurée absolument intacte par en-

droits. Le fond du château d'eau est, sur toute son étendue, séparé de la surface cylindrique de l'enveloppe. (Fig. 7 et 8).

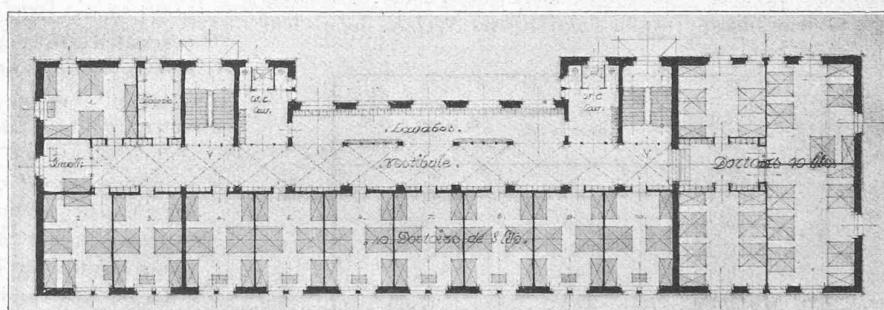
Fig. 43. — Plan du 1^{er} étage. — 1 : 500.

Au rez-de-chaussée, claire disposition des salles d'études (trop longues, 10 m.) et de l'aula, avec vestiaires en « doublure ». Au premier étage, les dortoirs sont presque tous tournés vers le sud-est, mais le groupement et la disposition des lits laissent à désirer. Les lavabos «en doublure» sont conçus de manière commode ; toutefois, il y aurait lieu d'augmenter leur profondeur. La seconde étape, bien comprise, consiste en la construction de l'aile droite, réalisable sans état transitoire disgracieux.

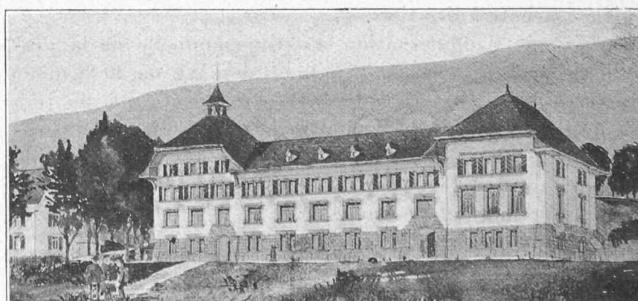
Fig. 44. — Perspective.

3^{me} prix : projet «Auroriens»,
de MM. J.-M. Debely et G. Robert, architectes,
à La Chaux-de-Fonds.

L'aspect d'ensemble est d'une masse proportionnée, cependant le détail de l'architecture n'est pas au point, notamment en ce qui concerne le rapport des vides et des pleins. La toiture, sans être volumineuse, couronne bien l'édifice, tout en étant d'une grande simplicité. Les deux pignons des extrémités pourraient être supprimés sans inconveniency. Le cube de construction est modéré (12 908 m³). (*A suivre.*)
