Zeitschrift: Bulletin technique de la Suisse romande

Artikel: La fragilité des aciers soumis à des sollicitations répétées

LA FRAGILITÉ DES ACIERS SOUMIS A DES SOLLICITATIONS RÉPÉTÉES

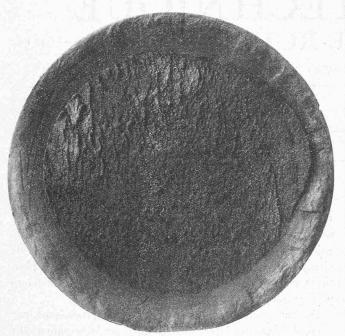
Fig. 1. — Cassure d'un essieu de wagon, en acier Thomas.

Ce processus est illustré par la figure 1 qui montre la cassure d'un essieu de vagon, en acier Thomas. On voit nettement comment les choses se sont passées : formation sur le pourtour de l'essieu de petites fissures qui se multiplient et s'approfondissent, produisant une véritable « saignée » qui entraînera la ruine de la pièce dès que la section du noyau non avarié sera suffisamment réduite. La région débilitée par les fissures se distingue, par son aspect lisse, du noyau à texture cristalline.
