# BULLETIN TECHNIQUE DE LA SUISSE ROMANDE

## Transport de force électrique en montagne, à l'aide de fils nus, placés sous la neige,

par P. SCHMIDHAUSER, ingénieur,  
Directeur des travaux d'adduction des eaux du lac d'Arnon.

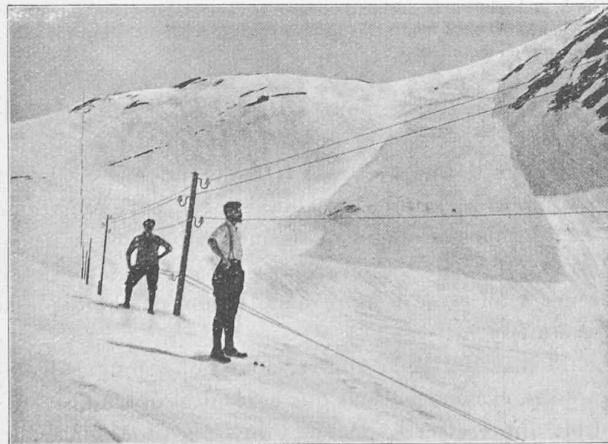
Fig. 1. — Versant ouest du col des Andérets. Traversée du plateau d'Isenau. Les 3 fils à haute tension et les 2 fils du téléphone de service. Hauteur moyenne de la neige : 4,50 m.

Les fig. 1, 2 et 3, qui montrent la ligne sous tension à hauteur d'homme, sont là pour prouver qu'en haute montagne la ligne aérienne présente plus de dangers que la ligne enfouie profondément sous la neige, ceci pour autant que la couche de neige atteint une forte épaisseur.

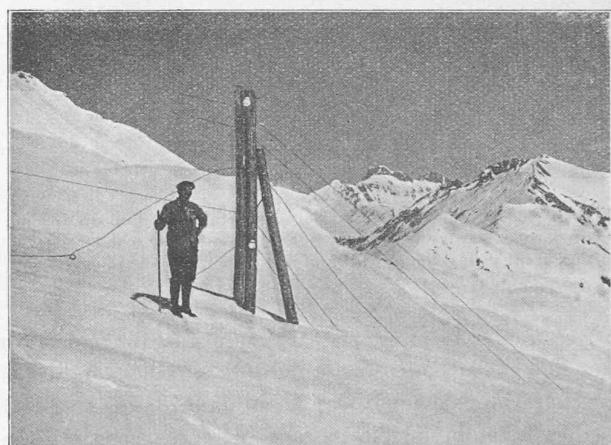
Fig. 2. — Le col des Andérets. Poteau de 12 m. Les 3 fils à haute tension sont rompus, ainsi que les 2 fils téléphoniques. Le trait de lumière, à droite, en bas, marque le bord supérieur de la corniche.

les fils aériens et passait par-dessus (fig. 2<sup>1</sup>). Puis, lorsque la tempête cessait, et que, sous le régime de la bise, la température montait très haut pendant le jour et baissait très bas pendant la nuit (les variations de + 30° à — 30° C n'y sont pas rares), un tassement lent de la corniche se produisait, entraînant les fils aériens, provoquant un accroissement progressif de leur tension mécanique, et amenant finalement leur rupture. Il peut paraître paradoxal que ces fils surtendus n'aient pas réussi à couper la neige de la partie supérieure de la corniche et à se libérer plutôt que de se rompre. Etonné de ce fait, nous avons examiné de près ce qui se passait, et avons constaté qu'une gaine de neige glacée — ce n'était pas de la glace compacte — se formait autour de chaque fil ; on sait d'autre part que la neige qui constitue une corniche est excessivement serrée et dure.

<sup>1</sup> Cette figure représente le poteau du col tel qu'il était en 1918-1919.

La fig. 2 prouve surabondamment que la neige, au gros de l'hiver, constitue un excellent isolant. Au moment où cette photo a été prise, les deux fils du téléphone ainsi que les trois fils à haute tension venaient d'être rompus. Ce n'est que l'impossibilité de communiquer par téléphone avec le lac d'Arnon qui donna l'éveil ; aucune perturbation quelconque n'avait été observée ni au chantier d'Ayerne ni à l'usine génératrice du Pont de la Tine. Nous ne doutions nullement que la ligne électrique fût rompue elle aussi, ni que le courant faisait défaut au chantier du lac ; la ligne était toujours sous tension. L'un de nous descendit au lac, l'autre retourna à Ayerne, et chacun revint le lendemain avec une équipe d'ouvriers. Il est équitable de reconnaître, en passant, que si les grandes quantités de neige présentent parfois de gros inconvénients, elles

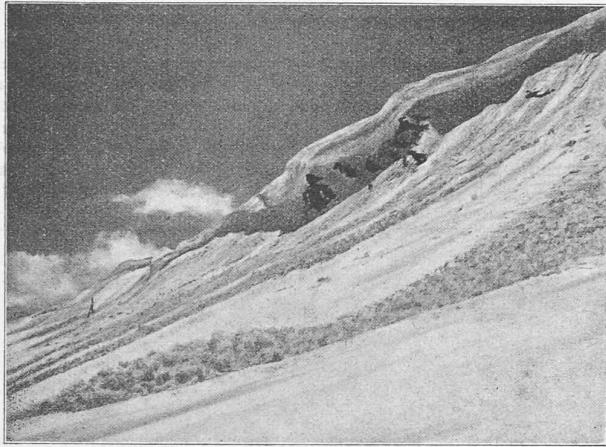
Fig. 3. — Le versant est du col des Andérets. On distingue un poteau contrefiché de la ligne aérienne qui résiste encore aux assauts des débris provenant de la rupture de la corniche.

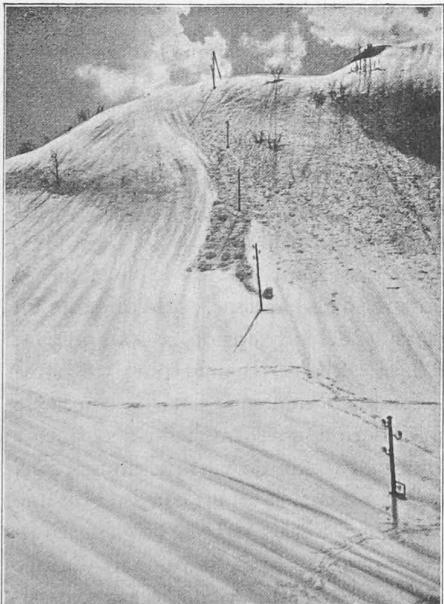
Fig. 4. — A mi-chemin entre les Andérets et le lac d'Arnon. Au premier plan, un poteau de 9 m. au sommet duquel on voit les 3 isolateurs de la ligne à haute tension et, plus bas, une ferrure d'isolateur de la ligne téléphonique, le second isolateur étant sous la neige.

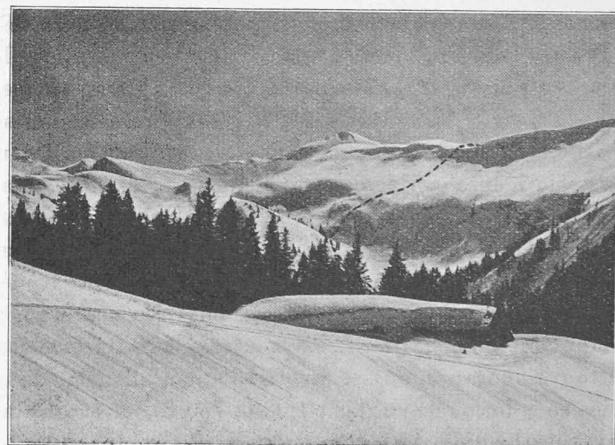
Fig. 5. — La cuvette du lac d'Arnon, le col des Andérets à droite et la Palette d'Isenau au milieu. La ligne à haute tension est indiquée en pointillé.

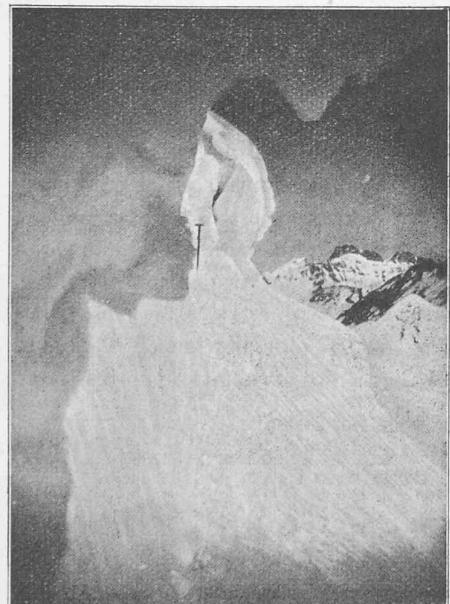
Fig. 6. — Corniche de neige.

Les travaux qui viennent d'être achevés, faits pour le compte de la *Société Romande d'Electricité*, pour amener dans la Grande Eau (vallée des Ormonts) les eaux du lac d'Arnon (bassin de la Sarine), ont exigé un transport, par-dessus la montagne, de courant triphasé 6000 volts. Établie entièrement sur poteaux de bois, comme on a coutume de le faire, la ligne franchit la montagne au Col des Andérets à l'altitude de 2035 m. Le faîte du Col des Andérets est orienté du nord au sud ; à l'ouest, la pente qui y conduit est faible ; à l'est, par contre, elle est très forte. Cette configuration du sol favorise l'amoncellement de la neige sous forme de corniche (fig. 6, 7 et 8) sur le versant Est, sous l'action des vents d'Ouest.

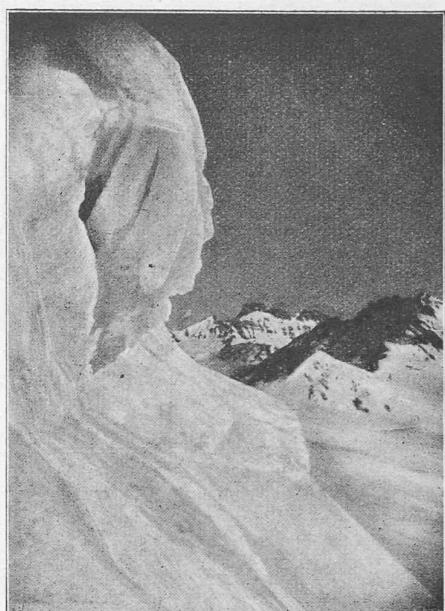
Fig. 7. — Corniche de neige.

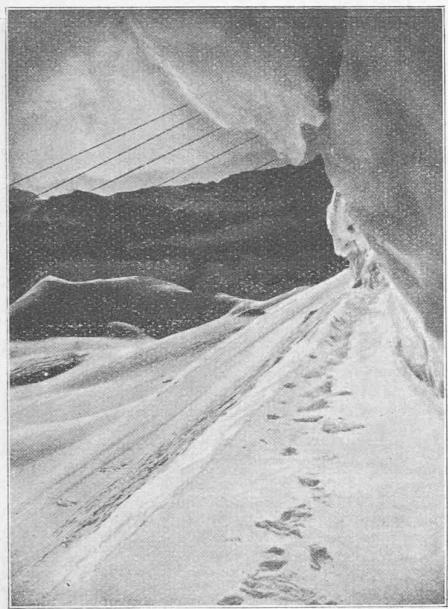
Fig. 8. — La corniche des Andérets.

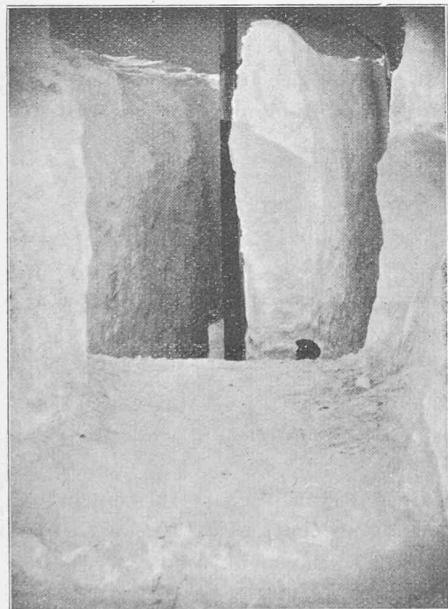
Fig. 9. — Intérieur de la tranchée creusée au col des Andérets pour soustraire les poteaux à l'action de la poussée de la neige. On distingue la tête d'un homme qui est debout à côté des poteaux; à ses pieds il y a encore 1,20 m. de neige.

aux fins de les éviter (fig. 9 et 10<sup>1</sup>). En automne 1920, alors qu'on avait commencé à vider le lac d'Arnon à l'aide de deux pompes centrifuges actionnées chacune par un moteur de 60 HP, le besoin d'assurer, sans aucun arrêt durant tout l'hiver, l'alimentation du chantier en courant électrique apparut plus impérieux que jamais, car il y allait de la réussite de cette campagne de travaux, et le temps était compté pourachever la prise d'eau sous le lac avant que commençât la fonte des neiges.

<sup>1</sup> La fig. 9 montre, de façon imparfaite, le chevalet qui a succédé au poteau de la fig. 2, en 1919-1920.

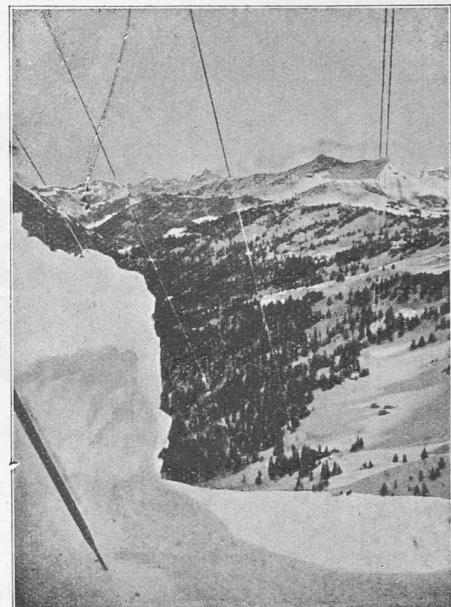
Fig. 10. — La tranchée dans la corniche des Andérets, vue de l'intérieur vers l'extérieur.

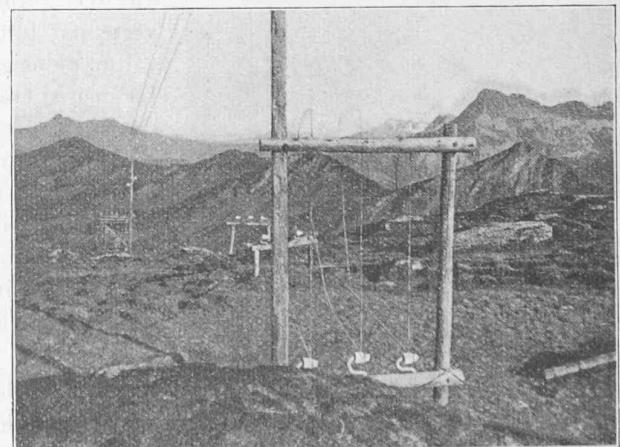
Fig. 11. — Tête amont de la ligne de secours.

C'est ce qui a conduit l'auteur de cet article à établir, sur une longueur d'environ 350 mètres à la traversée du Col des Andérets, une ligne de secours sur chevalets nains (fig. 11 à 13<sup>2</sup>) à une hauteur moyenne de 1 mètre au-dessus du sol. On sait que la neige constitue un mauvais conducteur de l'électricité. Prévue pour être raccordée en cas de besoin, à chaque extrémité, à la ligne aérienne, cette ligne avait pour mission d'alimenter le chantier, en cas de casse de cette dernière, pendant tout le temps nécessaire aux réparations. Très tôt recouverte, elle devait, au cours d'un hiver normal, se trouver engloutie à 3 ou 4 mètres de profondeur sous la neige à l'époque à laquelle se produisaient généralement les premières avaries à la ligne aérienne.

<sup>2</sup> Les fig. 11, 12 et 13 montrent la tour en bois établie en été 1920 pour porter les fils à une plus grande hauteur.

Minimum de hauteur des fils au-dessus du terrain = 0<sup>m</sup>70 ; maximum = 1 m. 20. Longueur moyenne des portées = 15 m. Longueur de la ligne, environ 350 m. A chaque extrémité de la ligne, les fils remontent verticalement sur un chevalet plus élevé, comme le montre la fig. 11 et les extrémités sont recourbées vers le sol. Ces fils sont coupés trop courts afin d'empêcher leur mise en contact

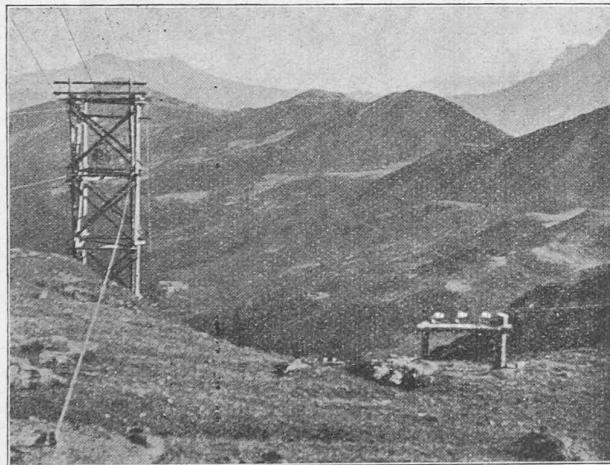
Fig. 12. — Chevalet supérieur de la grande portée de la ligne aérienne; à droite : un chevalet nain de la ligne de secours.

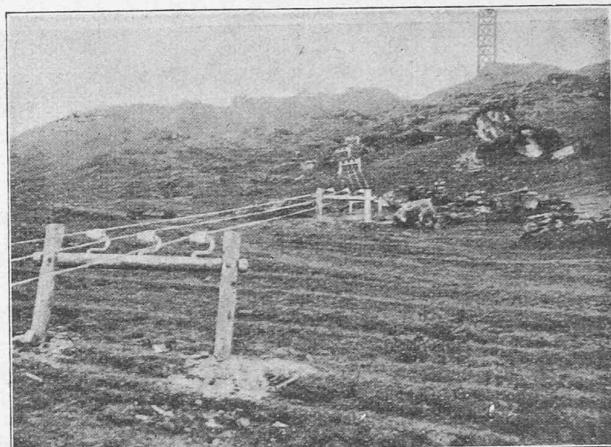
Fig. 13. — Ligne de secours.

Trois fils nus placés au même niveau, distants de 0<sup>m</sup>75 l'un de l'autre. Ligne fortement tendue, portée par des chevalets nains de 0<sup>m</sup>80 à 1 m. de hauteur. Isolateurs en porcelaine, modèle ordinaire pour 6000 volts.
