BULLETIN TECHNIQUE

Les travaux d'aménée dans la Grande Eau des eaux du lac d'Arnon

par P. SCHMIDHAUSER, ingénieur, Directeur des travaux.

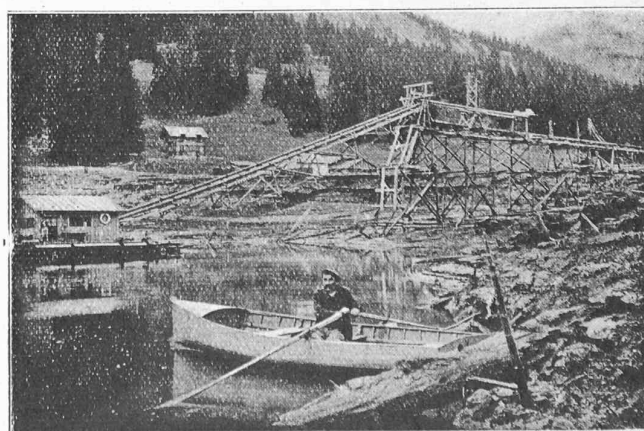
Fig. 40. — L'installation de pompage et l'estacade devant l'émissaire naturel du lac, le 20 novembre 1920, la première tranche d'eau de 9 m. 60 de profondeur étant évacuée.
