### Les travaux d'aménée dans la Grande Eau des eaux du lac d'Arnon

par P. SCHMIDHAUSER, ingénieur, Directeur des travaux.

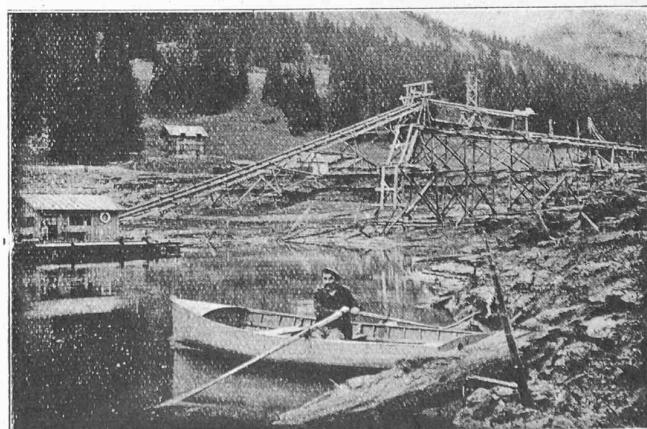
Fig. 40. — L'installation de pompage et l'estacade devant l'émissaire naturel du lac, le 20 novembre 1920, la première tranche d'eau de 9 m. 60 de profondeur étant évacuée.

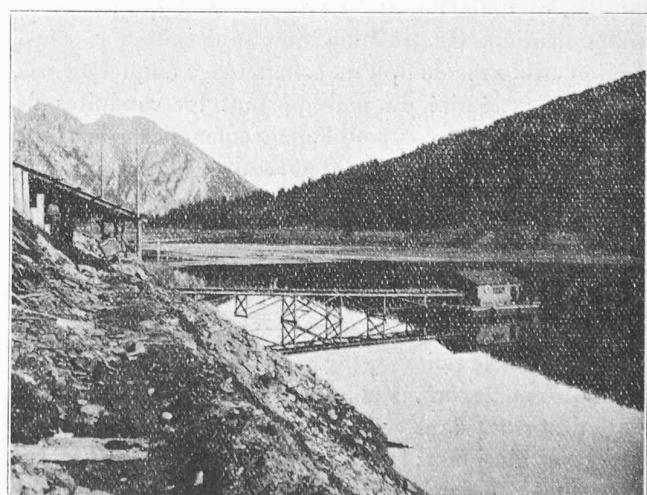
Fig. 44. — Mise en action des pompes devant le tunnel. A gauche, le sommet du puits D<sub>3</sub>.

la venue d'eau dans le voisinage de la tête de la galerie, ce puits ne put pas être poussé à fond, mais un tube de 400 mm. de diamètre put y être introduit qui assura la communication. On travailla simultanément à la construction au-dessus de  $d_1$  d'un échafaudage auquel on suspendrait l'extrémité du pont portant les conduites de refoulement des pompes pour l'abaissement de la deuxième tranche du lac (fig. 35). Le 20 novembre, à lac abaissé de 9 m. 60 (fig. 40) on arrêta de pomper devant l'émissaire du lac et, après descente du pont au pied de l'estacade on remorqua l'appareil complet devant le tunnel. Le 26 novembre les pompes y furent mises en action et déversèrent leurs eaux par une conduite de 40 cm. de diamètre dans le puits  $D_3$  (fig. 17 et 41 à 44).
