Artikel: L'usine de Broc et son bassin d'accumulation (lac de Montsalvens) (suite)

L'usine de Broc et son bassin d'accumulation (lac de Montsalvens)

Les installations de la Jagne.

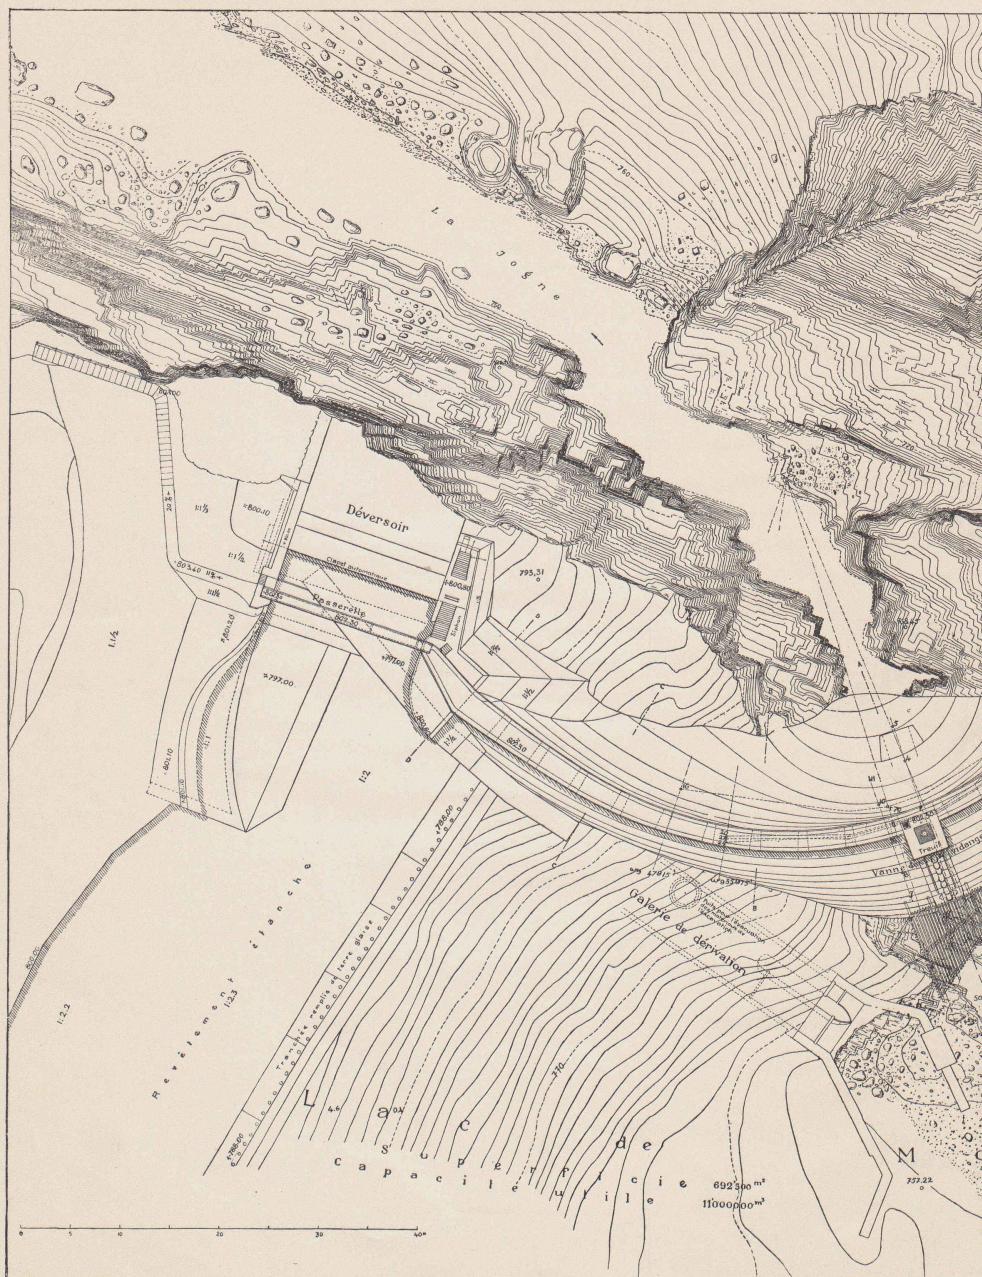
LE BARRAGE SUR LA

A gauche, le déversoir à clapet automatique remplacé, au moment

à la surélévation du niveau du lac, à 800,80, par des *vannes à secteur*.

OGNE, A MONTSALVENS

Au delà de la culée de gauche, le barrage est prolongé par un déversoir destiné à évacuer le trop plein du lac. Un pont de service surmontant le barrage unit les deux rives en passant par-dessus le déversoir. Autrefois, une partie du trop plein du lac pouvait passer sous les arches du pont et s'écouler le long du parement aval.

Ces arches ont été murées lors de l'exhaussement du lac en 1926 et maintenant le déversoir est la seule issue pour les eaux. Le déversoir est muni de deux vannes pivotantes dont la crête supérieure est à la cote 800,80 et qui, ouvertes, peuvent livrer passage à 145 m³ d'eau par seconde, débit maximum des plus grandes crues de la Joggne.
