SOMMAIRE : *Les maçonneries du grand souterrain maritime du Rove*, par CH. SUDHEIMER, ingénieur E. I. L. (Chef de service des travaux de la tête nord à l'Entreprise Léon Chagnaud, à Marignane) (suite et fin). — *Nouvelles cartes topographiques de la Suisse*, par M. F. VITTOZ, ingénieur, Colonel d'artillerie. — *Les Forces Motrices du Schluchsee*. — *Deuxième conférence mondiale de l'énergie, à Berlin, en 1930*. — BIBLIOGRAPHIE. — CARNET DES CONCOURS.

## Les maçonneries du grand souterrain maritime du Rove,

par CH. SUDHEIMER, ingénieur E. I. L.

(Chef de service des travaux de la tête nord à l'Entreprise Léon Chagnaud, à Marignane).

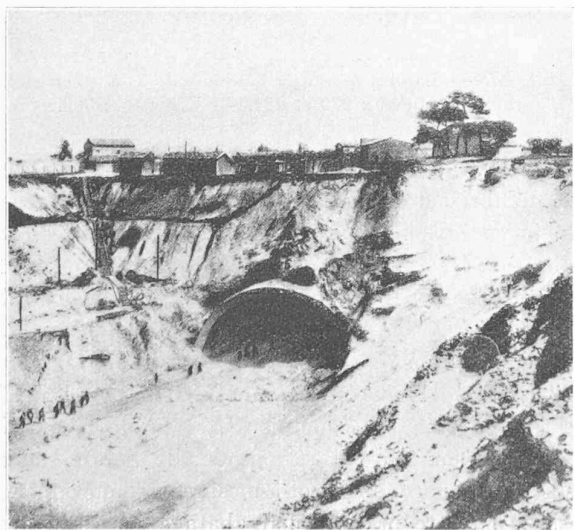
La fig. 29 montre l'état des travaux, à l'embouchure, fin 1923, alors que sont en pleine marche, au souterrain, les maçonneries de cuvette, dont plus de 34 000 m<sup>3</sup> furent exécutés par la tête nord.

Fig. 29. — Fin 1923. Débouché de la voûte en fond de tranchée, à (+1,50).
