## Les maçonneries du grand souterrain maritime du Rove,

par CH. SUDHEIMER, ingénieur E. I. L.

(Chef de service des travaux de la tête nord à l'Entreprise  
Léon Chagnaud, à Marignane).(Suite et fin.)<sup>1</sup>

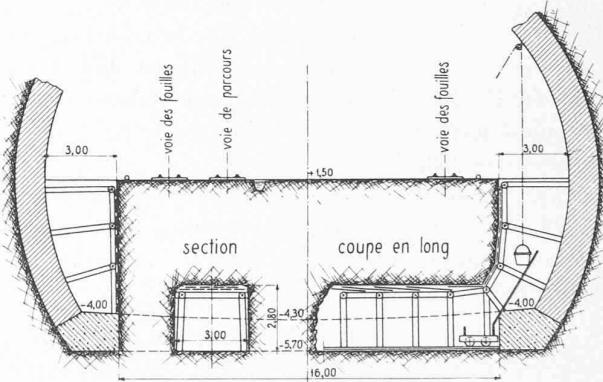
Fig. 27. — Bandes de radier bétonné, de 3 m de large, sous les anneaux 279 et 281. — Echelle 1 : 300.

Finalement, et pour éviter un resserrement transversal éventuel des maçonneries en sousœuvre sous la poussée toujours dirigée N. O.—S. E., lors de l'ouverture de la cunette de cuvette, il fut décidé de construire préalablement, par galeries blindées débouchant est et ouest, à la base des fouilles latérales, *deux tronçons de radier* bétonné de 3 m de largeur (Type II) sous milieu des anneaux 279 et 281.

La fig. 27 montre la disposition de ce travail exécuté en septembre-octobre 1923.

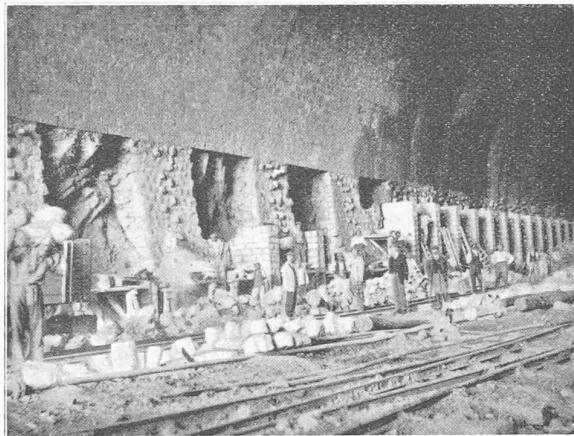
Fig. 28. — Avril 1925. — En marche rétrograde, après enlèvement du stross de cuvette, sur plan (—4,00), les maçonneries de cuvette en voie d'achèvement vers le portail nord.

La fig. 28 montre la maçonnerie des entrefouilles et murettes, exécutée dès le plan (—4,00), après enlèvement du stross de cuvette. L'excavation, sous naissances (+ 1,50), n'était complétée qu'au fur et à mesure de la montée de maçonnerie. Ainsi s'acheva ce travail d'excavation et de maçonnerie de cuvette sous des voûtes de 22 m d'ouverture souvent très chargées.

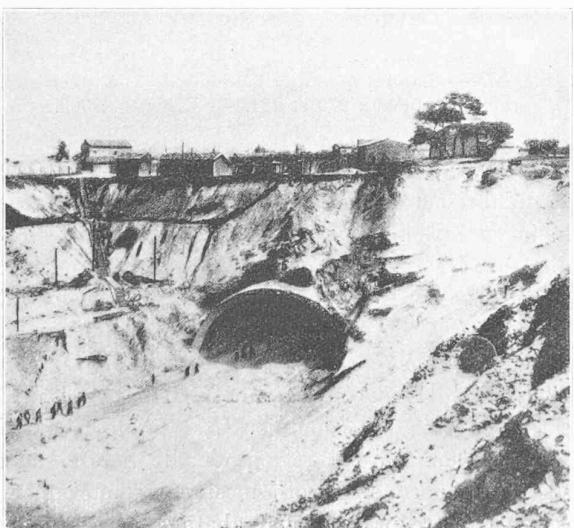
Fig. 29. — Fin 1923. Débouché de la voûte en fond de tranchée, à (+1,50).

La fig. 29 montre l'état des travaux, à l'embouchure, fin 1923, alors que sont en pleine marche, au souterrain, les maçonneries de cuvette, dont plus de 34 000 m<sup>3</sup> furent exécutés par la tête nord.

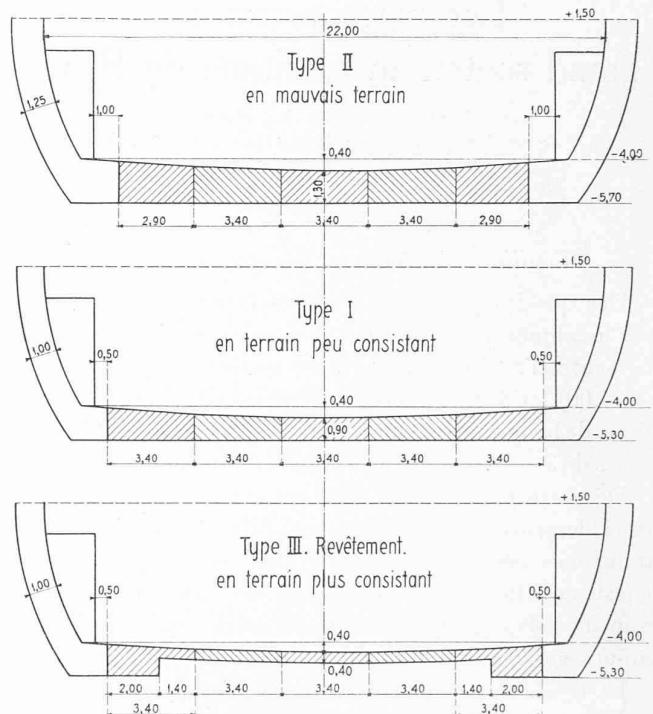
Fig. 30. — Coupes des radiers.

La fig. 30 montre que, pour les 3 types, la partie à couvrir était divisée en bandes longitudinales, excavées et bétonnées sur lesquelles on établissait les voies de parcours et de charge pour en exécuter d'autres. Ces

radiers furent exécutés en 9 tronçons successifs d'environ 290 m. de longueur.

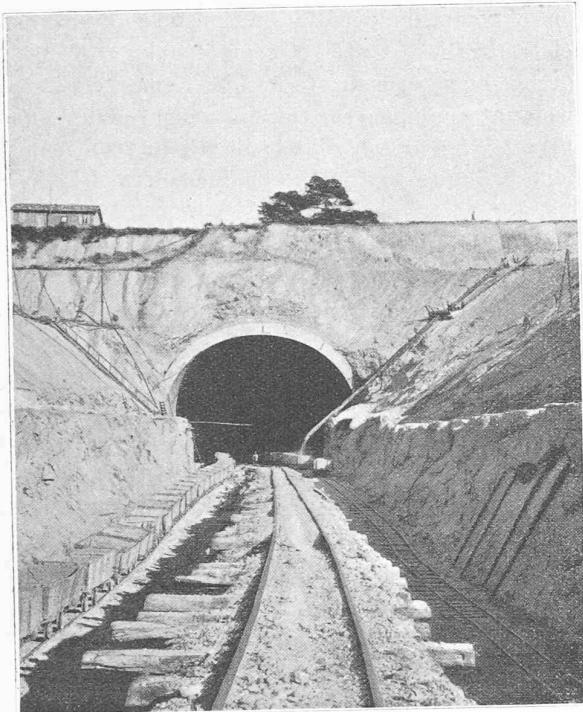
Fig. 31. — Août 1925. Aspect de l'embouchure nord du souterrain, où les radiers et chemins de halage s'achèvent successivement. Le plan ( $- 4,00$ ) est déjà atteint en tranchée, des deux côtés de la pente d'accès au tunnel.

La fig. 31 montre la vue de la tête nord à cette époque.

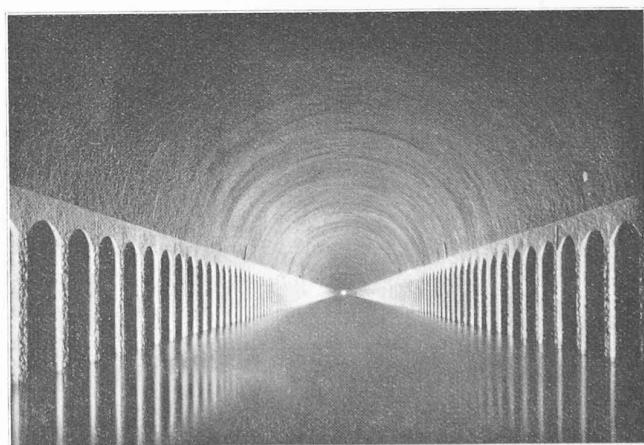
Fig. 32. — Janvier 1926. Vue du souterrain complètement terminé, la tête Estaque, visible, est à 7 km.

La fig. 32 donne une idée du souterrain terminé. Les chemins de halage sur piliers et voûtelettes y sont très visibles, mais les radiers sont ici recouverts par l'eau, au plan ( $- 3,85$ ), qu'on épouse, à cette époque, uniquement par la tête sud, visible (point lumineux) à 7 km de distance.

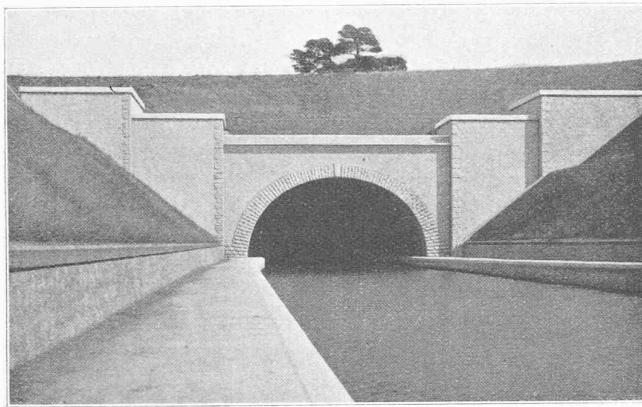
Fig. 33. — 1926. Vue du portail nord (Marignane), achevé.

Les portails nord et sud que font voir les fig. 33 et 34, attaqués dès l'achèvement des travaux du souterrain, furent achevés dans le courant de l'été 1926, pendant que, à fin mai, par suspension des pompes à la tête Estaque, l'eau envahissait le souterrain, la tranchée et le Bassin de Marignane, pour atteindre son niveau définitif moyen (+ 0,30) à (+ 0,35) le 24 juin 1926.

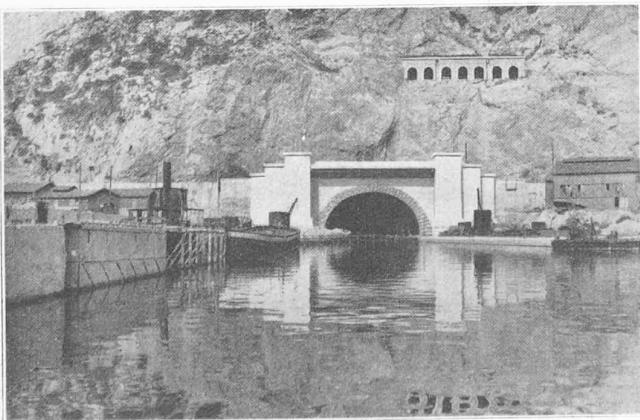
Fig. 34. — 1926. Vue du portail sud (Estaque), achevé.
