<b>Zeitschrift:</b>	Bulletin technique de la Suisse romande
<b>Band:</b>	56 (1930)
<b>Heft:</b>	15
<b>Artikel:</b>	Contraintes dans l'isolant des câbles à haute tension, contenant des inclusions
<b>Autor:</b>	Schmid, Walther
<b>DOI:</b>	<a href="https://doi.org/10.5169/seals-43518">https://doi.org/10.5169/seals-43518</a>

## Contraintes dans l'isolant des câbles à haute tension, contenant des inclusions,

par le Dr Walther Schmid, physicien-conseil, à Neuchâtel.

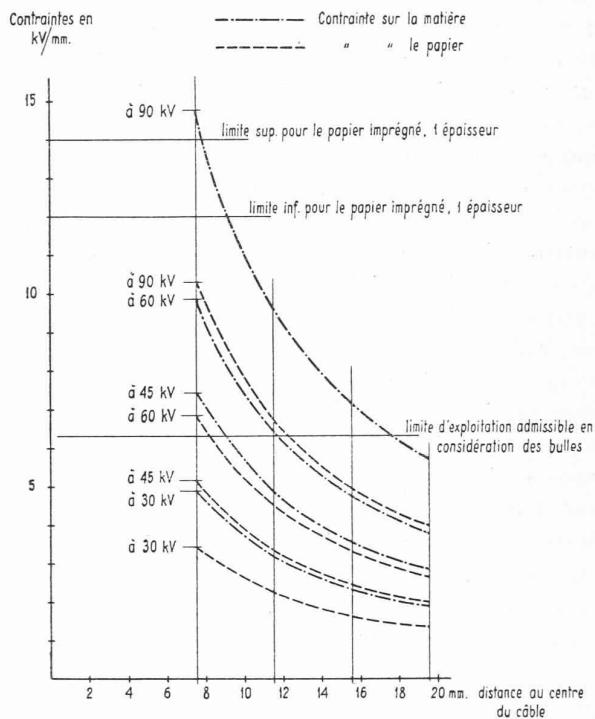
Fig. 4. — Contraintes sur papier imprégné et matière de même épaisseur dans un câble.

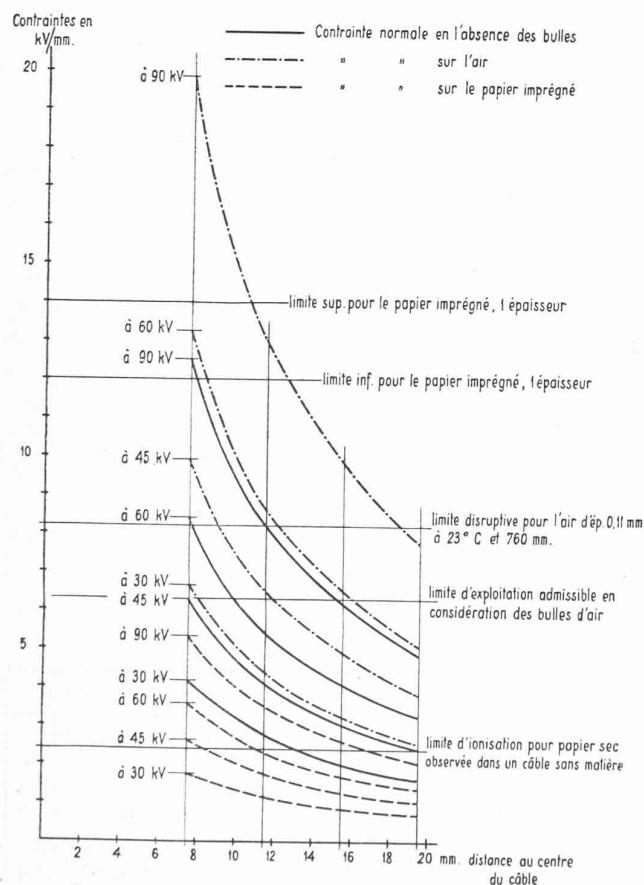
Fig. 2. — Contraintes sur papier imprégné et bulles d'air de même épaisseur dans un câble.

$r$	30 Kv		45 Kv		60 Kv		90 Kv	
	mm	Kv/mm air p. imp.						
7,5	6,62	1,78	9,93	2,68	13,24	3,57	19,86	5,36
11,5	4,32	1,15	6,48	1,75	8,62	2,30	12,96	3,45
15,5	3,28	0,87	4,92	1,31	6,56	1,74	9,84	2,61
19,5	2,55	0,68	3,83	1,02	5,10	1,35	7,65	2,03

On voit que dans ce cas, à la tension d'exploitation déjà, la contrainte sur l'air dépasse sa rigidité électrique au point le moins exposé, c'est-à-dire sous le plomb. On s'explique pourquoi l'on a cherché par tous les moyens à empêcher cette ionisation dangereuse sous le plomb. L'un des moyens les plus intéressants d'empêcher cette formation ou plutôt de la rendre inoffensive, consiste à métalliser le dernier papier extérieurement. La surface conductrice ainsi formée fait partie intégrante du câble.

On voit, par le dernier tableau, que le câble « claquera » sur la corde, à 45 Kv ; à 11,5 mm du centre, c'est-à-dire à 4 mm à l'intérieur du filage : à 60 Kv ; à 8 ou 9 mm de la corde, pour 90 Kv. Si l'essai n'a pas duré assez longtemps pour brûler complètement le filage, ce dernier sera néanmoins plus ou moins endommagé en un point qui formera une amorce de dommages futurs à longue échéance. Ainsi s'expliquent les malheurs postérieurs à la pose de câbles mal essayés et que l'on croyait sains uniquement parce qu'ils avaient tenu la tension d'essai. Les prétendus mystères de la fabrication courante sont des inventions de l'ignorance et de la négligence.

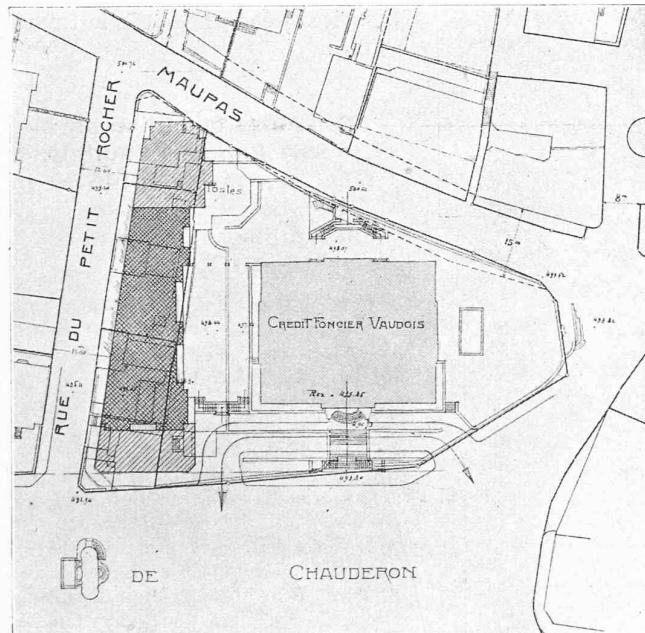
Plan de situation. — 1 : 3000.

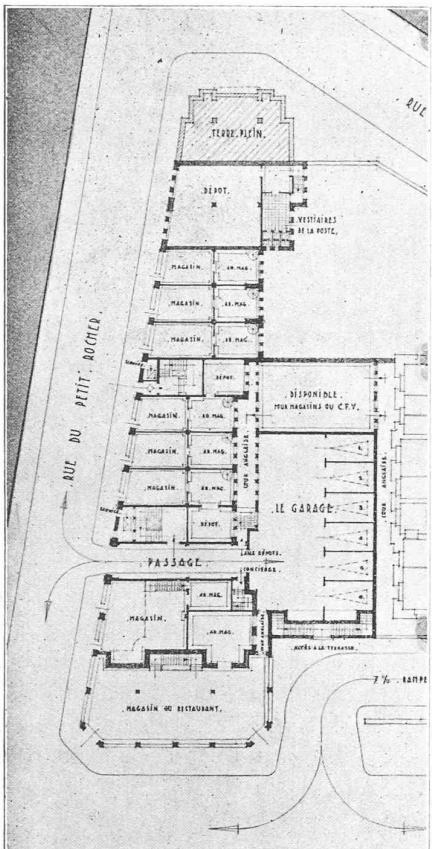
Rez-de-chaussée.

1 : 800.

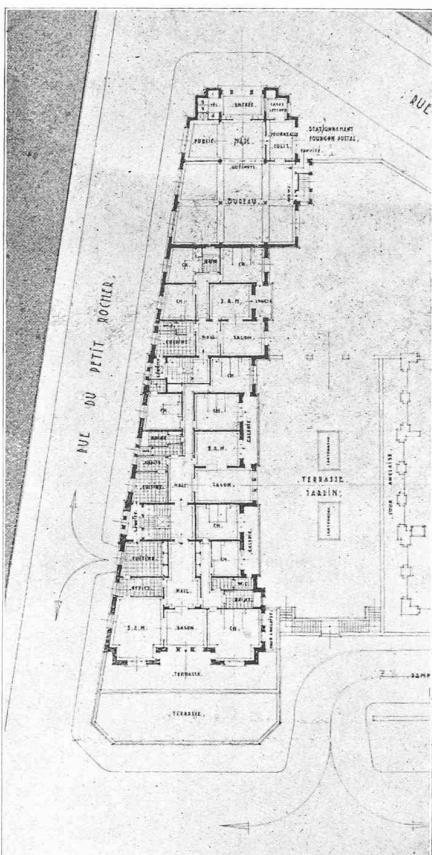
1er étage.

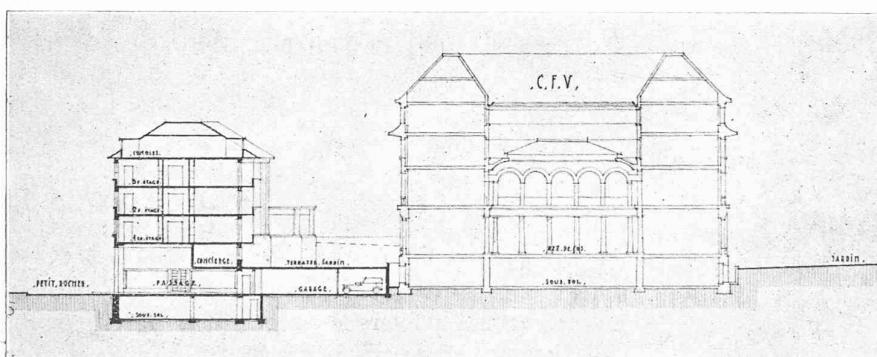
Coupe transversale sur passage et garage. — 1 : 800.

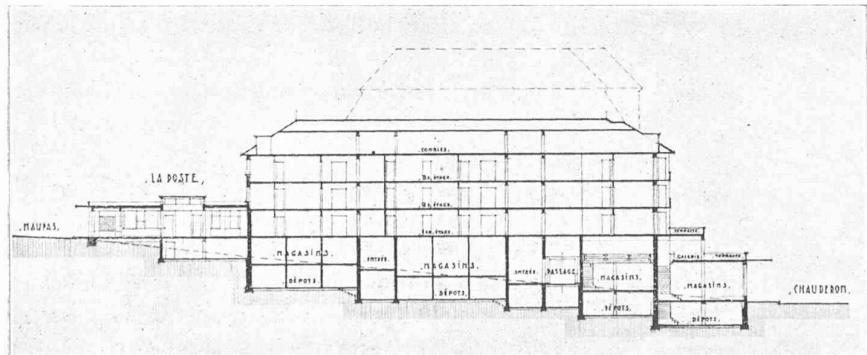
Coupe longitudinale. — 1 : 800.
