Artikel: Constructions vicieuses en béton armé
Autor: Huebner, Fr.
DOI: <https://doi.org/10.5169/seals-43545>

Constructions vicieuses en béton armé¹

par M. Fr. HUEBNER, ingénieur,
Inspecteur des ponts au Département fédéral des chemins de fer.

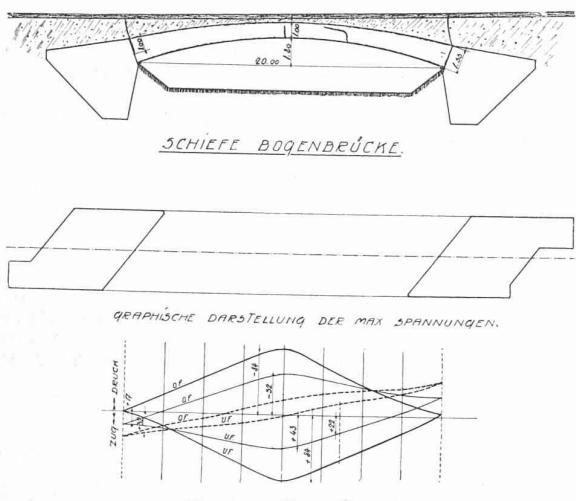
Fig. 1. — Pont fissuré.

Figures 1 à 3. La voûte esquissée d'un pont sous rail construit en 1907, est biaise de 45° environ, avec culées sur du gravier compact, estimé comme bon sol de fondation ; il s'agit d'un ouvrage en béton de résistance satisfaisante, damé en couches de 20 à 25 cm suivant les méthodes alors en usage. Le plan incliné du corps des culées est perpendiculaire à la ligne de pression. L'effet du biais sur les sollicitations de la voûte fut négligé.

Tôt après le déclinage se dessinaient déjà les fissures esquissées, pour s'accentuer constamment sous les charges accidentelles. L'image des fissurations était identique pour les deux faces amont (représentée) et aval, avec les caractéristiques que voici : les deux fissures près de la clé se trouvaient sur la moitié côté angle obtus de la projection horizontale de la voûte ; la fissure sur culée droite s'arrêtait à la naissance de la voûte, tandis que du côté de l'angle aigu de ladite projection elle pénétrait dans la voûte, c'est-à-dire dans son plan d'assise, sur les deux tiers environ de l'épaisseur de la voûte.

Une vérification de la voûte, suivant la méthode du Dr Fischer, tenant compte du biais (publiée dans « *Beton und Eisen* », n° 8 de 1911) expliquait parfaitement la différence entre les allures des deux fissures sur culées, mais non les fissurations de la voûte même, pour autant que l'on admettait des culées parfaitement rigides (voir la variation en pointillé des tensions aux fibres supérieure et inférieure de la voûte le long de la face représentée en élévation). Suivant que l'on admet $\frac{1}{2}$ ou 1 mm de déplacement des culées à l'angle obtus de la projection horizontale de la voûte, on trouve théoriquement les variations de tensions représentées par les lignes en traits pleins fins et gros.

D'après ces lignes et pour s'expliquer les fissurations constatées, il fallait donc qu'il y eût un déplacement horizontal des culées d'environ $\frac{1}{2}$ à 1 mm en jeu. Une auscultation

directe permit de vérifier cette réflexion théorique, quelque peu surprenante pour des culées aussi massives et bien fondées ; nous mesurions en effet, sous le poids d'une locomotive, un déplacement de 0,10 à 0,12 mm pour les angles obtus de la projection de voûte, ce qui fait un déplacement total de 0,65 mm en tenant compte aussi des poids permanents, tandis qu'aux angles aigus les déplacements restaient presque imperceptibles.

L'exemple est typique, d'abord pour notre conception suivant laquelle l'allure des fissurations permet avec plus ou moins de peine, la découverte de phénomènes particuliers, voire même quelque peu inattendus. Dans le cas spécial on avait peine à envisager la possibilité de déplacements des lourdes culées, devenues dangereux même, quoique extrêmement petits, puisque finalement le pont a dû être démoliti à la dynamite. L'allure extraordinaire de la fissure de la voûte, représentée à la figure 2, s'explique par l'aspect, donné dans la figure 3, d'une section de voûte après sa démolition. On y distingue parfaitement les couches successives du bétonnage, ce qui permet la conclusion que la prise entre les diverses couches était imparfaite et favorisait ainsi un glissement des unes sur les autres.

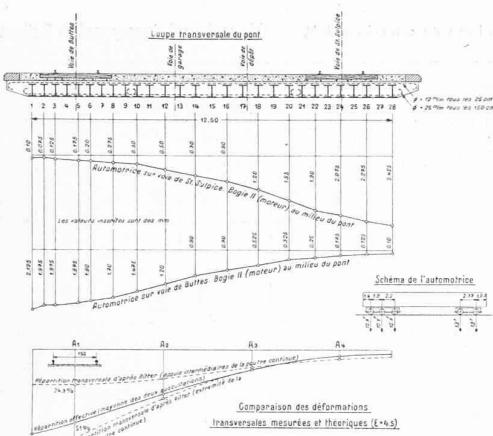
Fig. 4. — Pont sur le Buttes.

Figures 4 à 7. Elles sont destinées à démontrer, avant tout, l'étendue et l'allure que prennent parfois les répartitions de charges isolées ou partielles et de quelle importance il est de bien en tenir compte, par relevés précis, quand on veut par exemple, discuter des résultats d'auscultation. En second lieu on reconnaîtra non moins la complexité de ce problème si particulier au béton armé, problème du reste devenu très abordable par l'emploi des tableaux du professeur W. Ritter pour poutres continues sur appuis élastiques, ainsi que j'ai eu l'honneur de l'exposer au Congrès international des Constructeurs de ponts à Zurich en 1926.

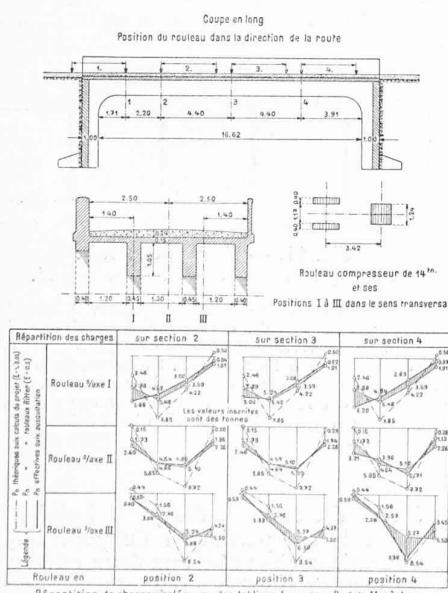
Fig. 7. — Pont de Marèche.

On remarquera en particulier les répartitions obtenues pour les « Planchers I et II » représentées sur la figure 5 sous forme de lignes d'influence pour des tranches de charge de 1,5 m de largeur ; variant avec l'épaisseur du plancher, cette répartition se faisait sentir sur des largeurs allant jusqu'à 8,0 m de part et d'autre de l'axe de la tranche chargée. Au pont de la figure 4, large de 14,0 m au total, la charge de l'une ou l'autre des voies extrêmes se faisait valoir sur toute la largeur du tablier, grâce déjà à quelques fers de 30 mm, noyés dans le bas du béton et traversant les âmes des fers ; une vérification faite après cinq ans de service conduisit aux mêmes allures des lignes élastiques, mais d'ordonnées réduites en conformité avec le durcissement ultérieur du béton. De la figure 6 on inférera par contre une concentration de la charge de tramway sur les deux poutres sous voie ; cela provient de ce que l'armature est discontinue à la partie inférieure de la dalle. La figure 7 est particulièrement intéressante du fait que les quatre poutres maîtresses du pont-

route (construit en 1919) sont calculées suivant une répartition théorique, représentée en pointillé et calculée analytiquement par M. le professeur Paris, tandis que l'essai à la surcharge ainsi que la vérification (de 1926) d'après la théorie simplifiée susmentionnée (faisant usage des tableaux de Ritter) conduisent aux répartitions suivant lignes en traits pleins. Les différences relativement grandes entre les calculs primitifs et les vérifications sur l'ouvrage exécuté proviennent des deux conceptions suivantes : pour les calculs primitifs on admettait qu'une tranche de dalle de 1,0 m de largeur seulement répartirait une charge d'essieu, tandis que, d'après les vérifications ultérieures, c'est la dalle tout entière qui intervient.

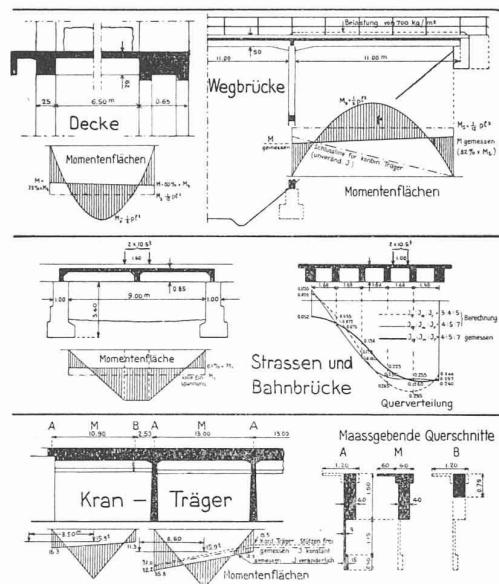
Fig. 8. — Encastrement de divers ouvrages.

Figures 8 et 9. Ces images sont destinées à fixer quelques cas curieux d'encastrements plus ou moins prononcés, presque toujours en jeu, mais variant avec la nature et la forme des murs ou culées, la liaison entre poutres et colonnes (cadres) et la forme de la poutre (moment d'inertie variable). Les exemples représentés à la figure 8 visent des cas un peu extrêmes, parce qu'il s'agit là de murs et culées de rigidité particulièrement grande ; à mesure que la stabilité ou la rigidité des murs augmente, les possibilités d'encastrement des poutres vont en diminuant.

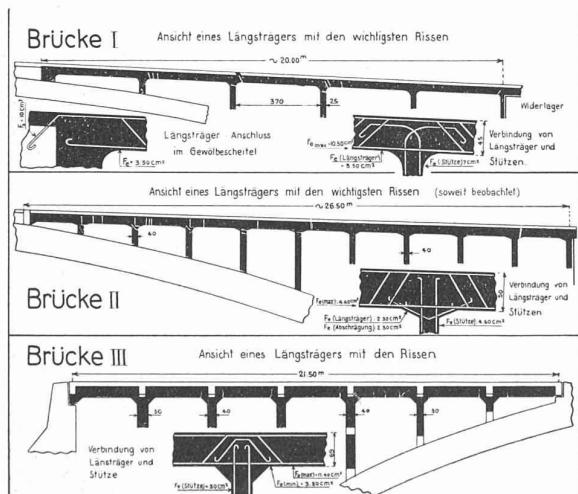
Fig. 10. — Fissurations.

La figure 10 reproduit schématiquement des fissurations caractéristiques qu'on trouve dans la plupart des superstructures élégies en béton armé de ponts voûtés ; ces parties sont rarement calculées ni même conçues en pleine conscience des sollicitations additionnelles dues au retrait. Les superstructures du genre représenté tendent à se raccourcir, indépendamment de la voûte qui aura toujours subi une grande partie du retrait au moment du bétonnage de sa superstructure. Puisque les colonnes deviennent plus hautes, c'est-à-dire plus élastiques à mesure que l'on s'approche des culées, le point où s'équilibrent les efforts de retrait de pareille

superstructure non relié à la clé de voûte se trouvera plutôt du côté des petites colonnes, très peu élastiques et généralement non capables de supporter ni les moments de flexion qui résultent de l'effet de cadre ni les cisaillements (voir spécialement Ponts I et II). Augmenter les dimensions et les armatures des petites colonnes, c'est les rendre généralement trop rigides ; pour leur assurer le maximum de flexibilité il faut alors intercaler des rotules, aux deux extrémités des colonnes les plus petites et à l'une seulement des colonnes de moyenne hauteur. Avec une armature très

supérieure à celle des colonnes des ponts I et II, nous avons cependant, dans le cas particulier du pont III, pu éviter les graves fissurations observées aux deux ouvrages précédents, sans toutefois pouvoir empêcher toute fissuration ; cela tient à ce que les biais entre colonnes et longeron manquent d'armatures (la fissure biaise du longeron correspond à

l'interruption du bétonnage ; elle est donc due à un défaut d'exécution).

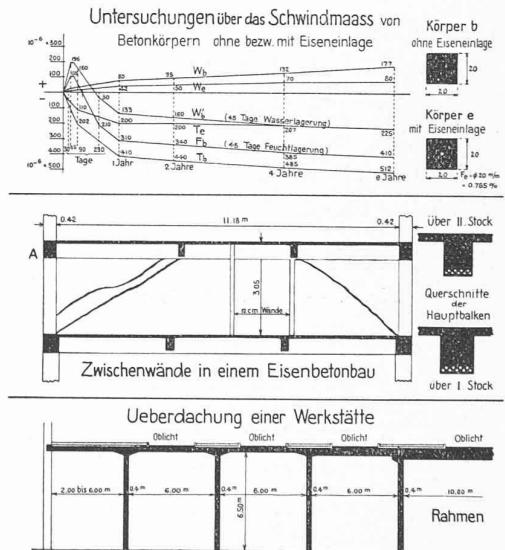
Fig. 11. — Essais de retrait. Exemple de mur et de toiture fissuré.

Figures 10 et 11. Le retrait, autre propriété caractéristique mais désagréable du béton, mérite toute attention et notamment au sujet de son effet sur les profils dissymétriquement armés. Au haut de la figure 11 sont reproduites les études de Bach et Rudeloff, du reste depuis vérifiées par d'autres essais. Elles démontrent surtout et à l'encontre d'opinions courantes, que le retrait ne cesse pas au bout de quelques semaines ou mois seulement, mais continue durant des années ; à l'âge de trois mois (90 jours) par exemple, c'est à peine la moitié seulement du retrait qui s'est faite. En outre, l'armature diminue sensiblement la grandeur du retrait ; avec un pourcentage de 0,785 %, le retrait est réduit à la moitié environ de celui d'une pièce non armée (voir courbes T_b et T_e). En ayant soin de bien humecter le béton pendant la première période de son durcissement, on arrive également à réduire dans une forte mesure les rétrécissements dus au retrait (comparer les courbes $T_b - F_b - W_b$). Conservée sous l'eau, la pièce d'essai s'allongera ; la pièce non armée du double environ de la pièce armée. Ainsi, pratiquement, on est en mesure de diminuer considérablement les effets néfastes du retrait, en ayant soin de les armer de toutes parts et d'humecter, les premiers temps surtout et aussi longtemps que possible, les constructions en béton armé.

Plus important encore que les retraits uniformes représentés au haut de la figure 11 est l'effet du retrait sur pièces dissymétriquement armées, fixé plus particulièrement par les deux exemples inférieurs de la même figure 11. En poursuivant l'étude de cette question sur des poutres d'essai de 2,5 m de largeur et armées le long d'une face seulement, M. le professeur Schüle avait constaté des fléchissements de

ces poutres, à l'état non chargé, allant jusqu'à 4,5 mm, suivant le pourcentage en armatures. Le fait s'explique sans autre en consultant les courbes au haut de la figure 11 (T_b et T_e). On en déduit que les parties non armées se retrécissent bien plus que les fibres au voisinage des armatures ; dès lors la poutre fléchit du côté des armatures, c'est-à-dire pratiquement vers le bas. Si pareille poutre dissymétriquement armée se trouve en continuité avec des poutres avoisinantes, ou bien lorsqu'elle est encastrée aux extrémités (c'est entre autres le cas, presque généralement, pour les planchers), le fléchissement mentionné est plus ou moins empêché sur les appuis ; il s'y développe alors des moments négatifs, entraînant facilement, là où les armatures recourbées cessent, des fissurations qui partent du haut de la poutre pour se perdre au droit des armatures, ainsi que représenté dans l'exemple de la toiture au bas de la figure. Une poutre pareillement fissurée devient une sorte de cantilevre, avec le grand désavantage cependant qu'aux endroits fissurés seuls les fers supportent les charges des parties médianes. Dans un état aussi fâcheux d'équilibre se trouve certainement un grand nombre de planchers nervurés par exemple. Ce qui aggrave encore ce fait c'est que, tant qu'il s'agit de planchers avec corps creux, on ne peut plus ni constater ni suivre la chose ; il y a donc là un danger caché qu'il importe d'éviter à l'avenir par simple pose d'un fer de 8 mm (au moins) à la partie supérieure de chaque nervure.

A la même cause sont attribuables les nombreuses fissurations de murs, telles qu'esquissées par l'exemple du milieu de la figure 11. Les poutres des deux planchers superposés fléchissent vers le bas, sur la partie centrale de la poutre inférieure le mur se détache d'elle et devient ainsi une poutre « sur deux appuis », mais chargée par un effort qui résulte du fléchissement de la poutre supérieure ; les fissures qui en résultent montrent en effet l'allure biaise caractéristique de fissures dues à des efforts tranchants.

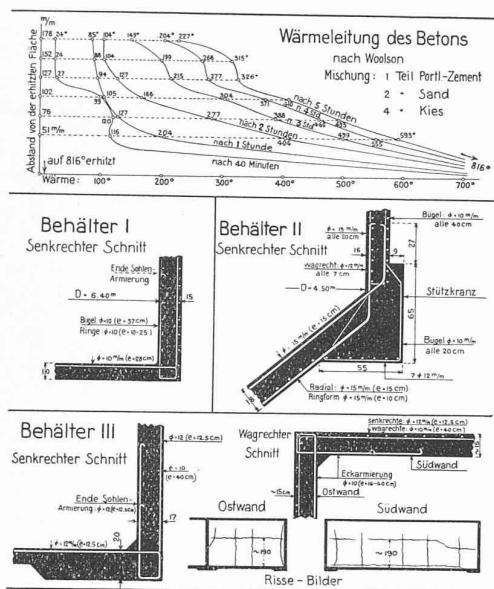
Fig. 12. — Essais sur la conductibilité thermique du béton.

Figure 12. L'action de liquides chauds sur des parois en béton armé est chose relativement rare, réservée en général à des réservoirs de fabriques de produits chimiques ; il est néanmoins intéressant de faire mention d'échecs provoqués par ce phénomène, du reste très parent de celui du retrait de pièces dissymétriquement armées.

En tête de la figure 12 sont les courbes provenant d'expériences de Woolson et très instructives quant au passage de la chaleur à travers une paroi de béton. Chacune des courbes représente l'état de température à des intervalles de temps déterminés, à des distances de la source calorifique indiquées en ordonnées. Elles nous enseignent ainsi qu'à une distance de 178 mm par exemple de la surface exposée à la température de 816°, la température de la paroi ne s'est élevée qu'à 24° au bout de 40 minutes, respectivement à 227° après 5 heures ou bien, en termes plus explicites, aux 3 %, respectivement aux 27 % seulement de la température développée à la surface chauffée. Mais la température se pro-

page extrêmement lentement même dans les couches les plus proches de la surface chauffée, puisqu'au bout de 5 heures la température à 51 mm de la surface n'atteint que les 73 % de la chaleur active.

Ainsi, dans un réservoir circulaire par exemple, les fibres les plus éloignées de la surface chauffée ne suivent qu'imparfaitement la dilatation du béton près de la surface intérieure ; la paroi doit dès lors se fissurer verticalement à sa surface extérieure, si les armatures horizontales y sont trop faibles pour combattre les efforts de traction ; c'est le phénomène qui s'est présenté au réservoir II de la figure 12, au point de le rendre inutilisable.

Dans un réservoir rectangulaire, avec parois planes, celles-ci se bomberont donc du côté intérieur et, puisqu'elles sont rigidement liées les unes aux autres le long des arêtes du réservoir, elles seront soumises à des moments additionnels ; ceux-ci vont, il est vrai, à l'encontre des moments développés par la charge hydrostatique, mais leur ordre de grandeur peut dépasser de beaucoup celui de ces derniers. C'est pour ces raisons que la cuve III, représentée sur la figure 12, s'est fissurée de la manière suivante : verticalement, à l'extérieur des parois près des arêtes de la cuve et à l'intérieur à la partie médiane des parois, respectivement horizontalement à la face intérieure, où les fers verticaux avaient cessé, ainsi qu'à la base de la paroi, celle-ci ayant été insuffisamment armée, tant à l'égard des moments d'encastrement que de la poussée hydrostatique qu'exerce la paroi sur le fond du bassin. Ce dernier défaut très répandu du reste dans la construction des réservoirs (rectangulaires et circulaires), se retrouve encore à la cuve circulaire I. C'est pour cette dernière raison que les deux dernières cuves accusaient de grandes fuites au bas des parois lors du premier essai hydrostatique déjà ; il était impossible de les prendre en service.

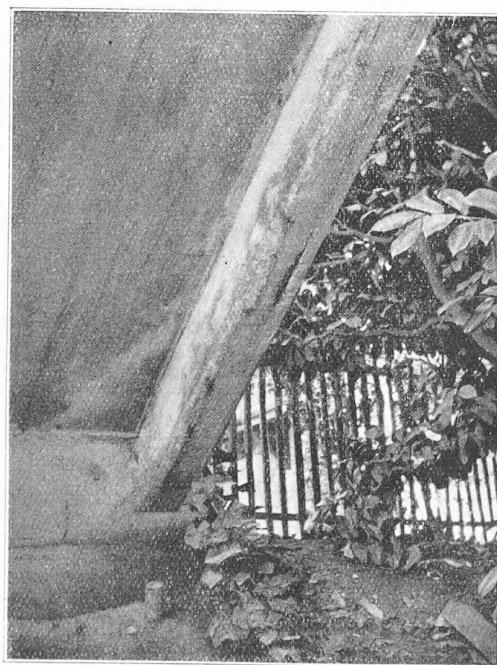
Fig. 14. — Partie d'une passerelle fissurée.

Figure 14. Le détail de construction représenté provient d'une passerelle construite en 1906, mais démolie dernièrement parce que les armatures avaient atteint un degré de rouillure extraordinaire ; les fers principaux longitudinaux ressemblaient à des cordes de laine, le béton s'était fendu le long de ces armatures, ainsi qu'on le voit sur l'image. La passerelle fut construite en hiver et probablement, suivant les conceptions d'alors, en utilisant du sel de cuisine comme moyen antigélif ; l'analyse du béton confirmait cette supposition et dénotait, au surplus, un béton très poreux, malgré son aspect extérieur très satisfaisant. L'exemple est typique pour démontrer la valeur d'un béton aussi dense que possible pour la conservation des fers. (A suivre.)

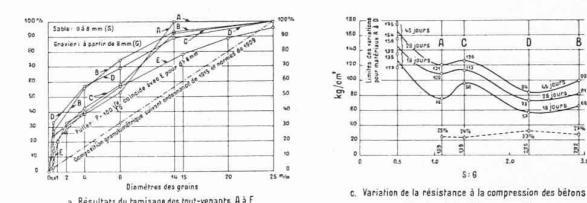
Fig. 13. — Essais de bétons.

Figure 13. Les matériaux A à D proviennent de quatre carrières d'une même région. La série d'essais avait été entreprise pour démontrer à l'évidence, ce qui ressort des courbes granulométriques, que tous ces matériaux possédaient une quantité exagérée de sable et surtout de grains inférieurs à $\frac{1}{2}$ mm ; c'est du reste un symptôme caractéristique de la majorité de nos carrières. Des courbes de résistances on reconnaîtra comment il était facile d'obtenir de bien meilleurs bétons en corrigeant ces tout-venants de façon à réaliser la proportion sable : gravier = 1 : 2. Le rapport intime entre la proportion de sable, spécialement de sable fin et la quantité d'eau de gâchage, sur la base d'une même plasticité, ressort sans autre des lignes qui figurent à droite de l'image. L'irrégularité qu'apporte la proportion de 9,2 % pour le tout-venant C est attribuable à une erreur de gâchage, la plasticité de ce béton ayant été légèrement supérieure à celle des autres bétons.
