Zeitschrift:	Bulletin technique de la Suisse romande
Band:	57 (1931)
Heft:	1
Artikel:	Notes sur les coulées du Saint-Barthélemy et la possibilité de les combattre
Autor:	Bolomey, J.
DOI:	https://doi.org/10.5169/seals-44121

Note sur les coulées du Saint-Barthélemy et la possibilité de les combattre¹

par J. BOLOMEY, professeur à l'Ecole d'ingénieurs de Lausanne.

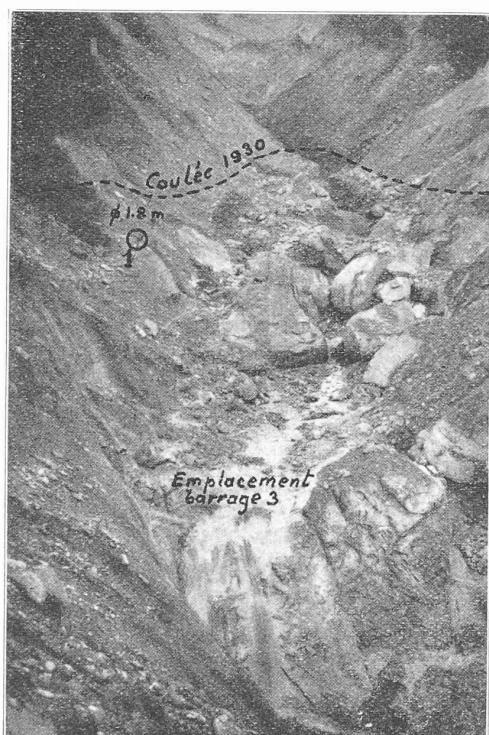
Fig. 2. — Vue d'aval en amont prise le 13 octobre 1926 depuis le point 3 de l'éperon rocheux.

- N° 2 Vue d'aval en amont prise, le 13 octobre 1926, depuis le point 3 de l'éperon rocheux, photos 1 et 3.
 N° 3 Vue d'amont en aval de l'éperon rocheux prise, depuis le point 2 de la photo 4, le 17 août 1930.
 N° 4 Vue d'aval en amont prise, le 17 août 1930, depuis le point 3 des photos 1 et 2.

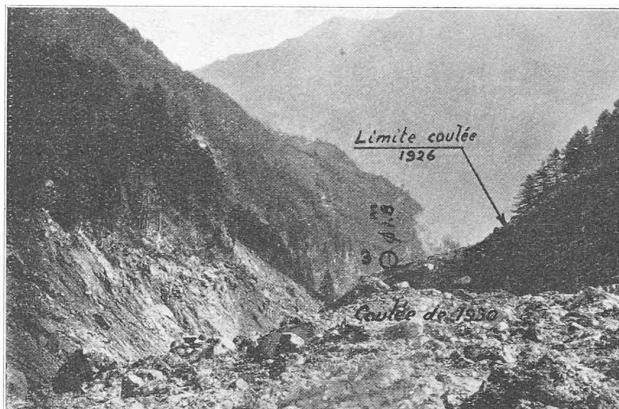
Fig. 3. — Vue d'amont en aval de l'éperon rocheux pris le 17 août 1930 depuis le point 2 de la fig. 4.

Les coulées de 1926 ont passé, au droit de l'éperon rocheux, à plus de 40 m au-dessus du thalweg ; le bord droit de la coulée de 1930, arrêtée en cet endroit par l'éperon rocheux, est à environ 30 m au-dessus du lit du torrent. Cette coulée est caractérisée par une teneur en blocs de grandes dimensions beaucoup plus considérable que celle qui s'observe dans la moraine.

La hauteur utile des barrages sera d'environ 25 m ; elle sera souvent réduite à moins de 20 m au printemps par les accumulations de neige. Or les coulées de 1930 se sont élevées à plus de 30 m au-dessus du thalweg, celles de 1926 à plus de 40 à 50 m. Si le barrage 3 avait déjà été construit, il aurait été complètement submergé sur la rive droite par la coulée de 1930 arrêtée devant l'éperon rocheux (comparer fig. 1 et 3).

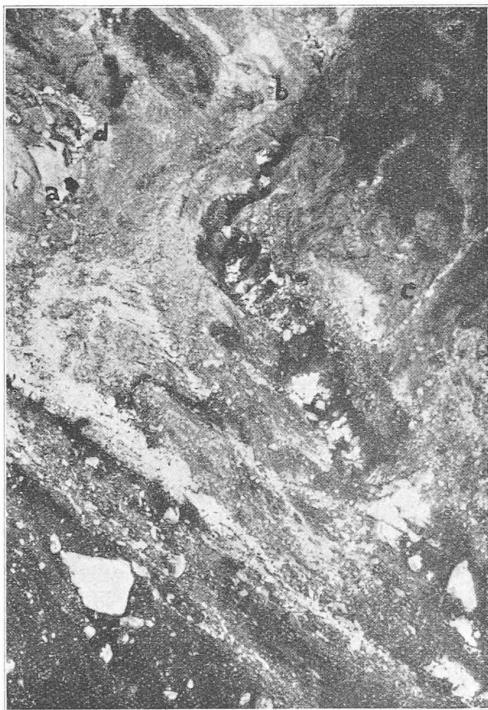
Fig. 5. — Vue de la gorge à l'amont du Foillet, prise le 13 octobre 1926 et montrant une coulée arrêtée.

La photographie du 13 octobre 1926 (fig. 5) montre une coulée arrêtée au débouché du torrent à l'amont du Foillet, la photographie du 17 août 1930 (fig. 6) fait voir que ces matériaux ont été emportés en grande partie par les débâcles de 1927 et 1930. La figure 7 indique le point de départ des éboulements de 1926 et l'emplacement de la poche qui, en se vidant progressivement, a provoqué les autres coulées de 1926, 1927 et 1930.

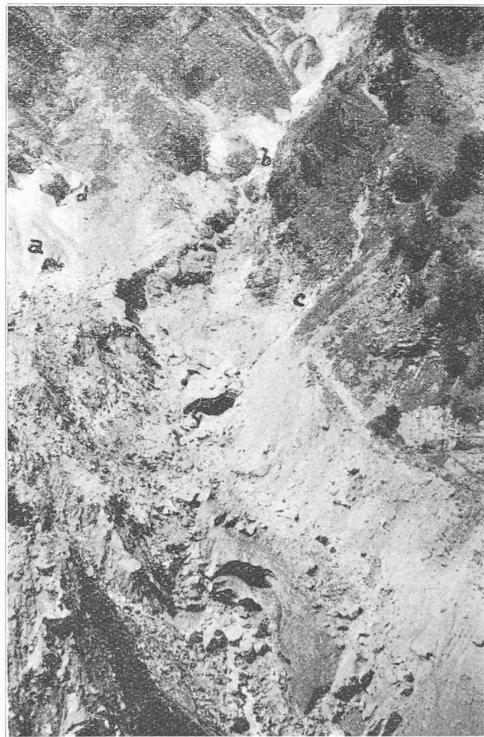
Fig. 6.
Vue de la gorge à l'amont du Foillet, prise le 17 août 1930 et montrant l'érosion des dépôts de la coulée de 1926.

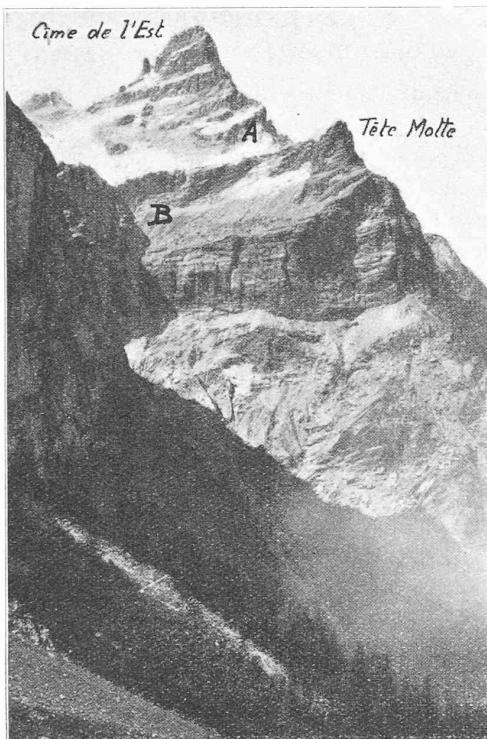
Fig. 7. Vue de la Cime de l'Est prise le 17 août 1930 et montrant le point de départ des coulées.

La grande poche formée en *B* par la chute des éboulis est nettement accusée sur les vues stéréoscopiques que nous avons prises. Il est possible de la reconnaître sur la photo 7 en observant le contour de l'ombre projetée par la paroi de rochers sur les éboulis ; de plus, une légère différence de teinte marque l'arête de décrochement.

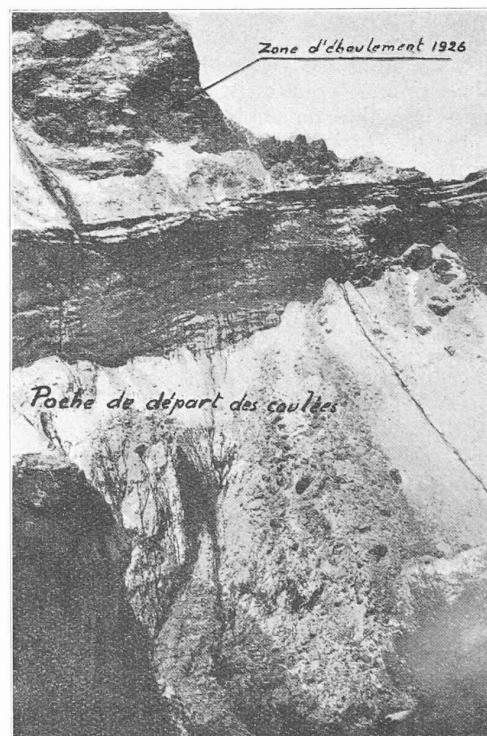
Fig. 8. — Vue de la poche d'éboulement prise le 9 août 1930 depuis le col de Jordière.

Enfin la photo prise du col de Jordière le 9 août 1930 (fig. 8) montre avec plus de détails la partie est de la poche d'éboulement. Il est intéressant de la comparer attentivement avec la figure 2 de l'article du « B. T. » du 4 mai 1929, ce qui permet de constater que l'état des lieux s'est profondément modifié depuis octobre 1926.
