Note sur les coulées du Saint-Barthélemy et la possibilité de les combattre

par J. BOLOMEY, professeur à l'Ecole d'ingénieurs de Lausanne.

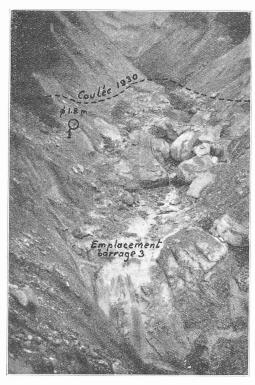
Fig. 2. — Vue d'aval en amont prise le 13 octobre 1926 depuis le point 3 de l'éperon rocheux.

Nº 2 Vue d'aval en amont prise, le 13 octobre 1926, depuis le point 3 de l'éperon rocheux, photos 1 et 3.

Les coulées de 1930 ont offert cette particularité qu'elles ont été précédées de la chute de grosses avalanches qui ont comblé le lit du torrent sur plusieurs mètres de hauteur (jusqu'à plus de 10 m) tout en protégeant de l'érosion les berges de la moraine du Foillet. Une coulée de moyenne importance s'est arrêtée près de l'emplacement prévu pour le barrage 3, de sorte que le lit du torrent a été remblayé sur 10 à 30 m de hauteur et sur une longueur de 200 m environ, exactement comme si le barrage 3 avait déjà été construit et avait rempli son office. Le barrage naturel dont les journaux ont parlé s'est reconstitué de lui-même et le profil en long du torrent ne diffère plus beaucoup de ce qu'il était avant la débâcle de 1926. Il est possible de se rendre compte de ces faits par l'examen des figures 1 à 4.

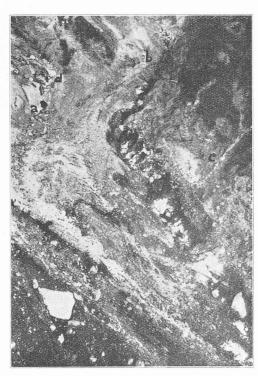
Fig. 5. — Vue de la gorge à l'amont du Foillet, prise le 13 octobre 1926 et montrant une coulée arrêtée.

La photographie du 13 octobre 1926 (fig. 5) montre une coulée arrêtée au débouché du torrent à l'amont du Foillet, la photographie du 17 août 1930 (fig. 6) fait voir que ces matériaux ont été emportés en grande partie par les débâcles de 1927 et 1930. La figure 7 indique le point de départ des éboulements de 1926 et l'emplacement de la poche qui, en se vidant progressivement, a provoqué les autres coulées de 1926, 1927 et 1930.

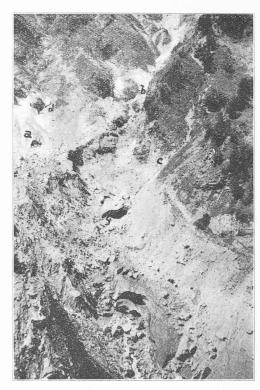
Fig. 6. Vue de la gorge à l'amont du Foillet, prise le 17 août 1930 et montrant l'érosion des dépôts de la coulée de 1926.
