**Artikel:** Encore le Saint-Barthélemy  
**Autor:** Bolomey, J.  
**DOI:** <https://doi.org/10.5169/seals-44143>

#### Encore le Saint-Barthélemy !

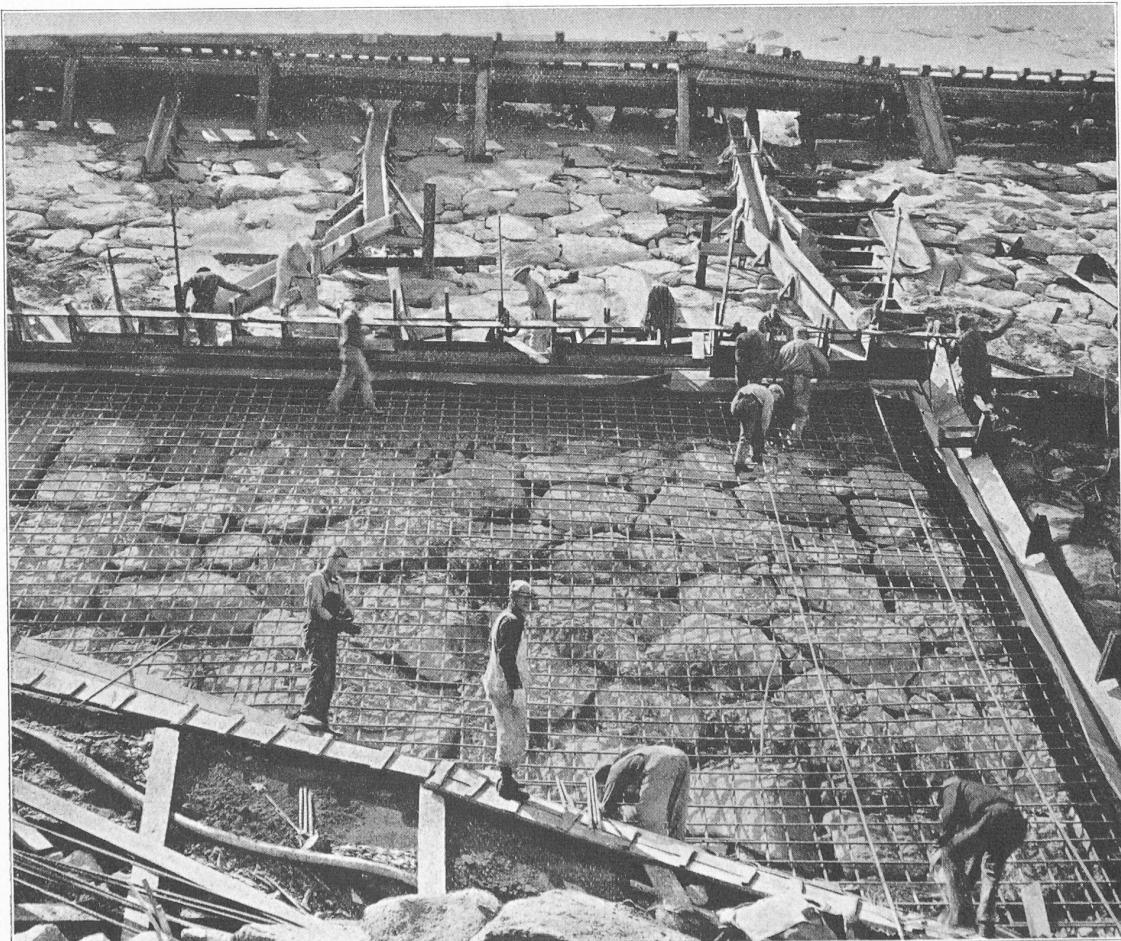
Fig. 10. — Vue de l'armature du masque. Le béton est coulé sur les blocs de rocher mis en place par le derrick. Chaque panneau de 18,29 m × 18,29 m est fait d'une seule coulée.

sous un coffrage en bois de 76 mm d'épaisseur. Ce coffrage a été laissé en place comme protection et étanchement supplémentaire, pour la partie en contrebas de la cote de la prise d'eau. Au-dessus de ladite cote, on a utilisé un coffrage amovible en fer pour couler les panneaux.

Ce coffrage en fer de 2,40 m de largeur et 18,91 m de longueur, est raidi par une armature en treillis. Le poids du coffrage est suffisant pour le maintenir contre le coffrage latéral. Des treuils sont prévus pour soulever le coffrage pendant l'opération de coulage.

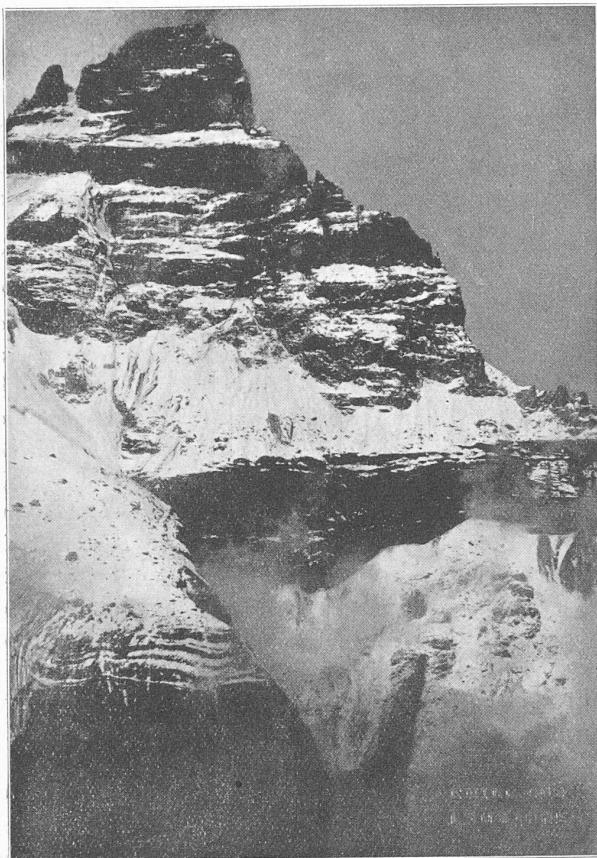
Fig. 1. — Vue de la Cime de l'Est prise en août 1917 depuis le Col de Jordière.

Fig. 1. — Photographie prise en août 1917, depuis le col de Jordière, et mise à notre disposition par M. E. Gos, photographe. On peut y constater l'état des lieux avant les coulées de 1926.

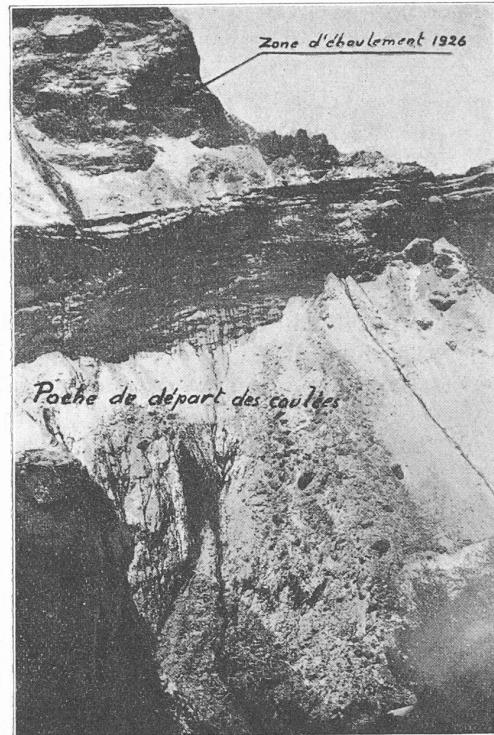
Fig. 2. — Vue de la poche d'éboulement prise le 9 août 1930 depuis le col de Jordière.

Fig. 2. — Photographie prise, en août 1930, à peu près du même point et dans des conditions d'enneigement identiques. Comparée avec celle ci-dessus elle permet de déterminer l'importance des modifications qui se sont produites.
