Artikel: L'usine hydro-électrique d'Orsières en Valais, par la Société suisse d'Electricité et de Traction, à Bâle (suite)
Autor: [s.n.]
DOI: <https://doi.org/10.5169/seals-46371>

L'Usine hydro-électrique d'Orsières, en Valais,

par la Société suisse d'Electricité et de Traction, à Bâle.

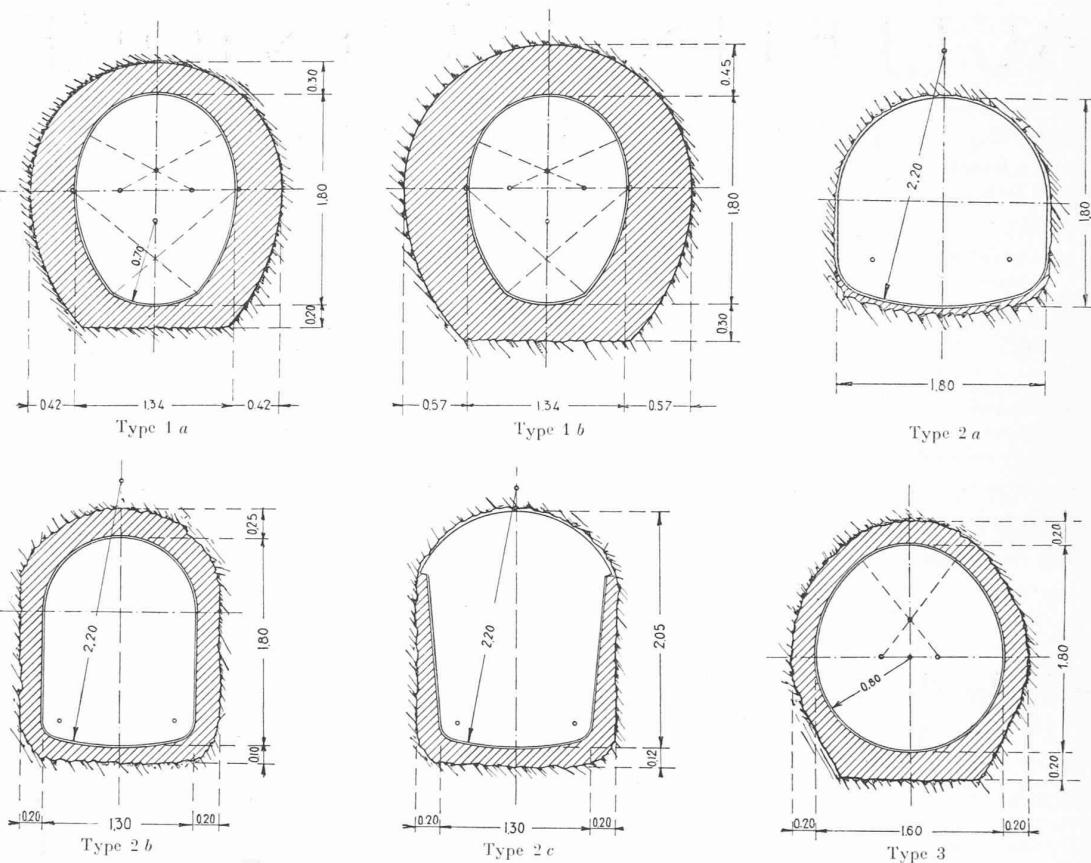
Fig. 10. — Profils types de galeries. Echelle 1 : 60.

A première vue, l'aspect des revêtements exécutés suivant les profils 1a, 1b, 2a, 2b et 2c, fig. 10, en matériaux sortis des galeries, n'était pas mauvais.

Lors d'une première révision, aussi soigneuse que possible, on démolit et bétonna suivant le nouveau profil type 3, fig. 10, environ 400 m de revêtement fortement fissuré de la galerie de Ferret. La partie inachevée de la galerie de Liddes fut bétonnée suivant le type 2b sur environ 1500 m de longueur ; les parties en rocher brut, de bonne qualité (type 2a et 2c), furent nettoyées à l'eau sous pression et au pic et revêtues d'un enduit de ciment Portland pour éviter l'effritement graduel de la roche. Les clefs de voûte, dont le béton brut se désagrégait sous l'effet de l'humidité, reçurent un enduit, les fissures capillaires furent repiquées profondément sur une largeur de 10 à 15 cm et réparées, et les parements et radiers sonnant creux, démolis et bétonnés à nouveau.

était considérable. De plus, malgré le soin qu'on prenait de ne pas dépasser des pressions de 2 atm., il se produisait fréquemment, dans les profils du type 1a et 1b, injectés les premiers, des décollements de calotte et de fortes fissures longitudinales à mi-hauteur du profil.

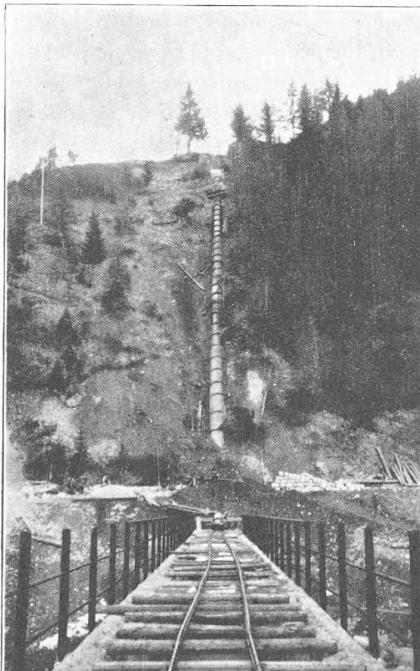
Fig. 15. — Tracé de la conduite du siphon de Saleinaz, branche droite.

Le siphon de Saleinaz (fig. 12) est constitué par un tube métallique, enterré, de 1,40 m de diamètre et de 1380 m de longueur, reliant les têtes de galerie de la rive gauche et de la rive droite de Ferret (fig. 13). Il suit l'arête de Saleinaz, ancienne moraine droite du glacier de même nom, formée de sable et de gros blocs de granit, traverse la Drance sur une passerelle en béton armé (fig. 14) et remonte à la fenêtre 5 de la galerie de Ferret, le long d'une pente de rochers délités fortement inclinée (fig. 15) suivie d'une prairie en pente plus douce.

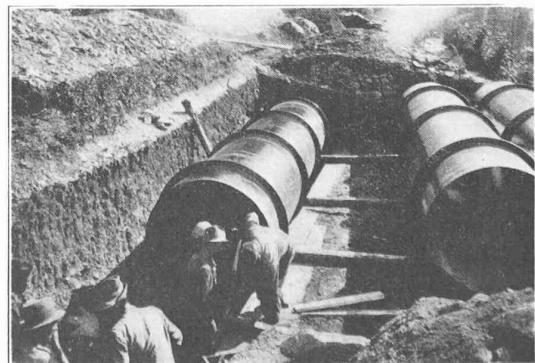
Fig. 17. — Chargement des tuyaux de Saleinaz.

La fatigue admise est de 950 kg/cm² pour les tôles pleines. La conduite a été livrée en viroles de 10 m de longueur, soudées électriquement en atelier et sur place, au montage. Afin d'éviter des déformations sous l'effet du poids de la terre, les tuyaux ont été renforcés de 2 m en 2 m par des frettées (fig. 17), en cornières 100/65/11, placées à froid et maintenues par quelques points de suture. En atelier, les tuyaux ont été plongés à chaud dans un bain de goudron et ont reçu à pied d'œuvre un nouvel enduit bitumineux après soudure et retouches.

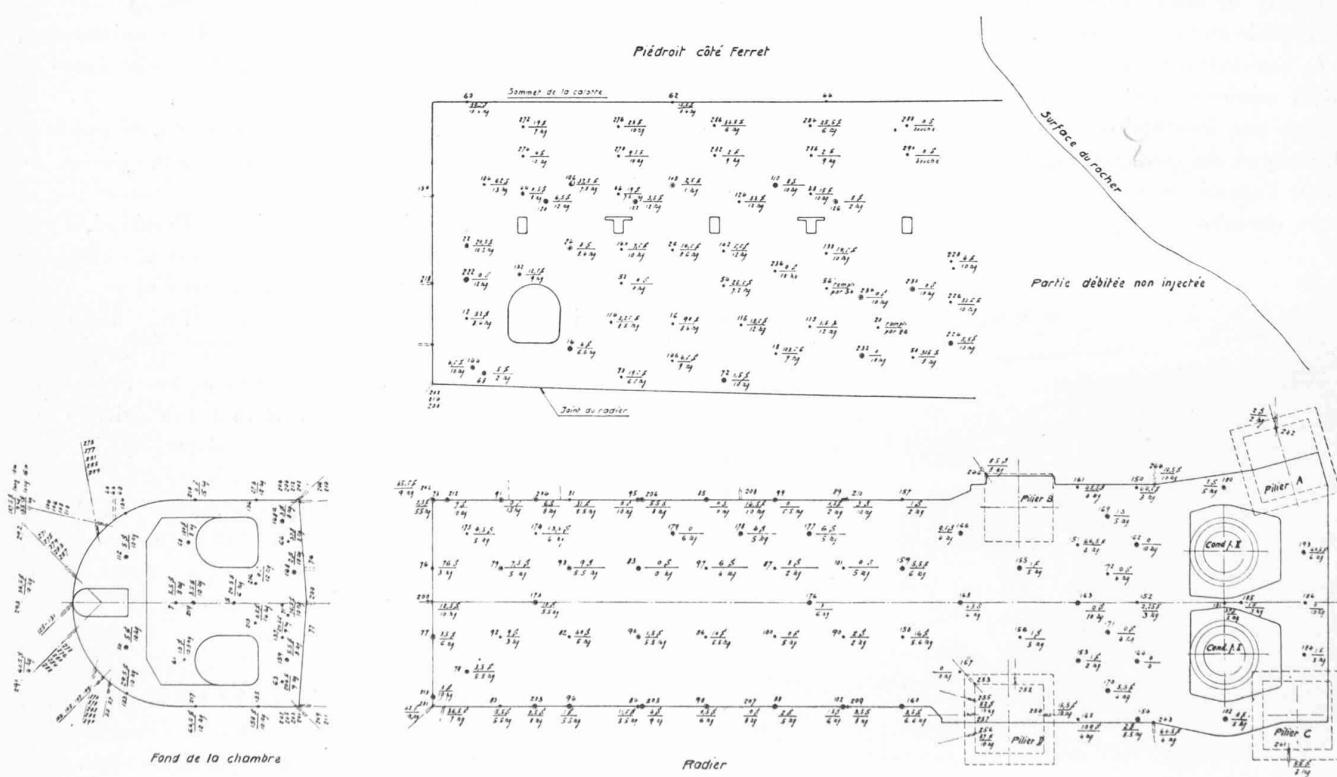
Fig. 21. — Injections du radier du piédroit côté Ferret de la chambre de mise en charge.

b) On procéda à des injections systématiques profondes de la roche au voisinage de la chambre et des bâquilles en se servant d'une pompe à injection, système Hæny, qui permet d'atteindre des pressions de 40 atm. 92 forages furent poussés à des profondeurs de 6 à 18 m à la machine à percussion. Pour éviter des soulèvements de la roche feuilletée et tourmentée, on limita la pression des injections à 14 atm. La quantité de ciment absorbée varia fortement d'un trou à l'autre. On injecta au total 487 t de ciment Portland en s'assurant, par des injections de contrôle que, dans la limite des forages, toute la roche était saturée de ciment. Les résultats obtenus permettent d'admettre que le rocher entourant la chambre sur une profondeur de 6 m et le prisme vertical à section carrée d'environ 20 m de côté enrobant les bâquilles forment un seul et unique bloc de rocher consolidé, dans lequel le ciment remplace la quartzite ou la calcite absente, et que, par l'intermédiaire de ce bloc, la chambre entière repose sur des couches de rocher non soumises au balancement. Les figures 21 et 22 don-

nent une idée de la façon dont on a procédé aux injections.
