**Artikel:** L'usine hydro-électrique d'Orsières en Valais, par la Société suisse d'Electricité et de Traction, à Bâle (suite)  
**Autor:** [s.n.]  
**DOI:** <https://doi.org/10.5169/seals-46371>

## L'Usine hydro-électrique d'Orsières, en Valais,

par la Société suisse d'Electricité et de Traction, à Bâle.

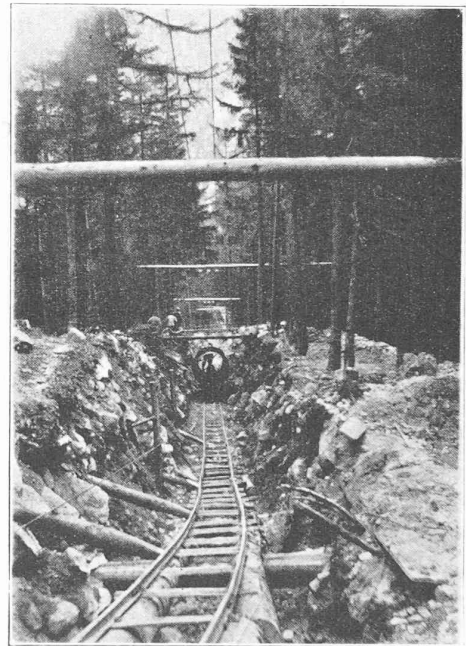
Fig. 16. — Transport d'un tuyau dans la tranchée du siphon de Saleinaz.

voisine de 0°. Pour éviter la formation de glace sur ses parois, le tuyau a été enterré sous 1 m de remblais environ (fig. 16). Au passage de la Drance, la conduite est enfermée dans une passerelle en béton armé en forme de caisson ; elle est protégée par un remplissage calorifique en pierre ponce. Les tôles ont une épaisseur de 7 à 10 mm ; elles sont en acier doux Siemens-Martin, d'une résistance de 34 à 42 kg/mm<sup>2</sup> et de 25 % d'allongement minimum.

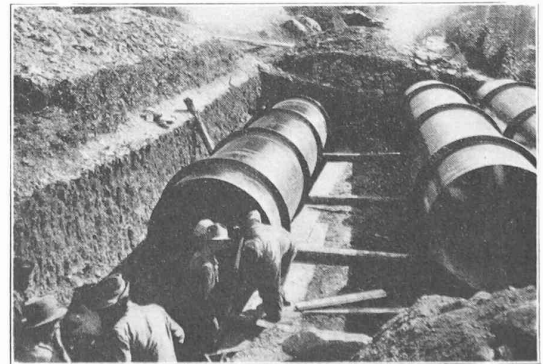
Fig. 17. — Chargement des tuyaux de Saleinaz.

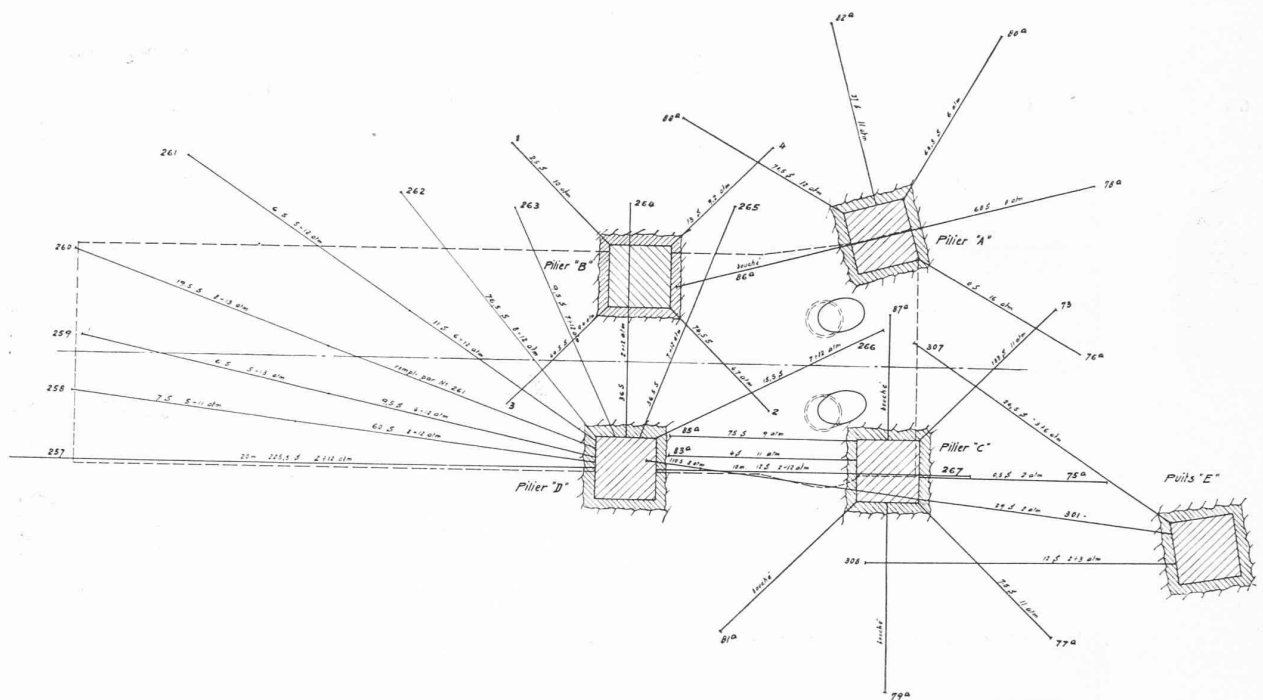
Fig. 22. — Injections dans la chambre de mise en charge. Echelle 1 : 225.

b) On procéda à des injections systématiques profondes de la roche au voisinage de la chambre et des béquilles en se servant d'une pompe à injection, système Hæny, qui permet d'atteindre des pressions de 40 atm. 92 forages furent poussés à des profondeurs de 6 à 18 m à la machine à percussion. Pour éviter des soulèvements de la roche feuilletée et tourmentée, on limita la pression des injections à 14 atm. La quantité de ciment absorbée varia fortement d'un trou à l'autre. On injecta au total 487 t de ciment Portland en s'assurant, par des injections de contrôle que, dans la limite des forages, toute la roche était saturée de ciment. Les résultats obtenus permettent d'admettre que le rocher entourant la chambre sur une profondeur de 6 m et le prisme vertical à section carrée d'environ 20 m de côté enrobant les béquilles forment un seul et unique bloc de rocher consolidé, dans lequel le ciment remplace la quartzite ou la calcite absente, et que, par l'intermédiaire de ce bloc, la chambre entière repose sur des couches de rocher non soumises au balancement. Les figures 21 et 22 don-
