**Zeitschrift:** Bulletin technique de la Suisse romande  
**Band:** 64 (1938)  
**Heft:** 19

**Artikel:** Les données géologiques dans quelques problèmes de fondations  
**Autor:** Lombard, Augustin  
**DOI:** <https://doi.org/10.5169/seals-49228>

## Les données géologiques dans quelques problèmes de fondations,

par AUGUSTIN LOMBARD, Dr ès Sc. Privat-Docent à l'Université de Genève.

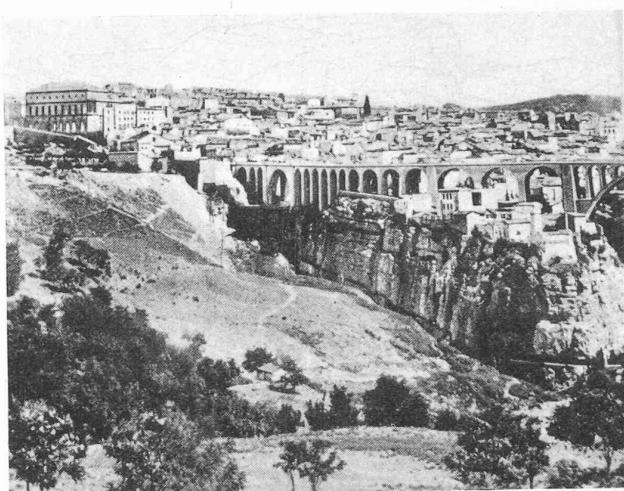
Fig. 4. — Constantine vue du S. W., avant le glissement de terrain de 1935.

Cette ville est connue pour sa situation si pittoresque, sur un rocher, face aux grandes plaines qui la séparent de la mer. La rivière Rhummel coule à travers de profondes gorges à l'aval desquelles elle longe les pentes du Bardo. On donne ce nom aux terrains sur lesquels continue à s'édifier la ville nouvelle. (Fig. 4 à 10.)

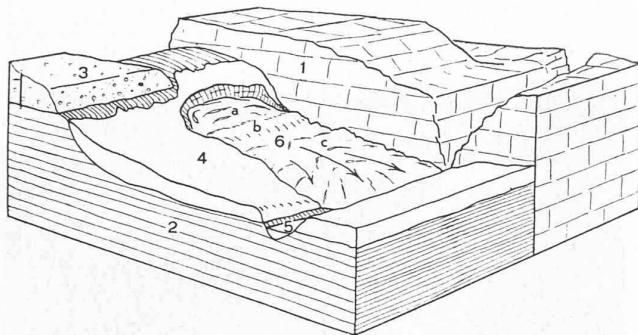
Fig. 6. — Bloc stéréogramme de l'éboulement de Constantine.  
Vue prise du S. W.

1. Calcaires cénomaniens supportant la ville. — 2. Marnes et schistes génois. — 3. Conglomérat aquitanien du Coudiat. — 4. Couverture de remblais des pentes du Bardo. — 5. Lac temporaire résultant du barrage du Rhummel par le front du glissement. — 6. Glissement de terrain : a) zone d'effondrement ; b) transvers ; c) zone de translation.

Une faille longe la base du horst calcaire. Son rejet est important, car les schistes sénoniens butent contre le calcaire cénomanien. Le stéréogramme montrera d'une manière simplifiée les relations de ces trois régions. (Fig. 6.)

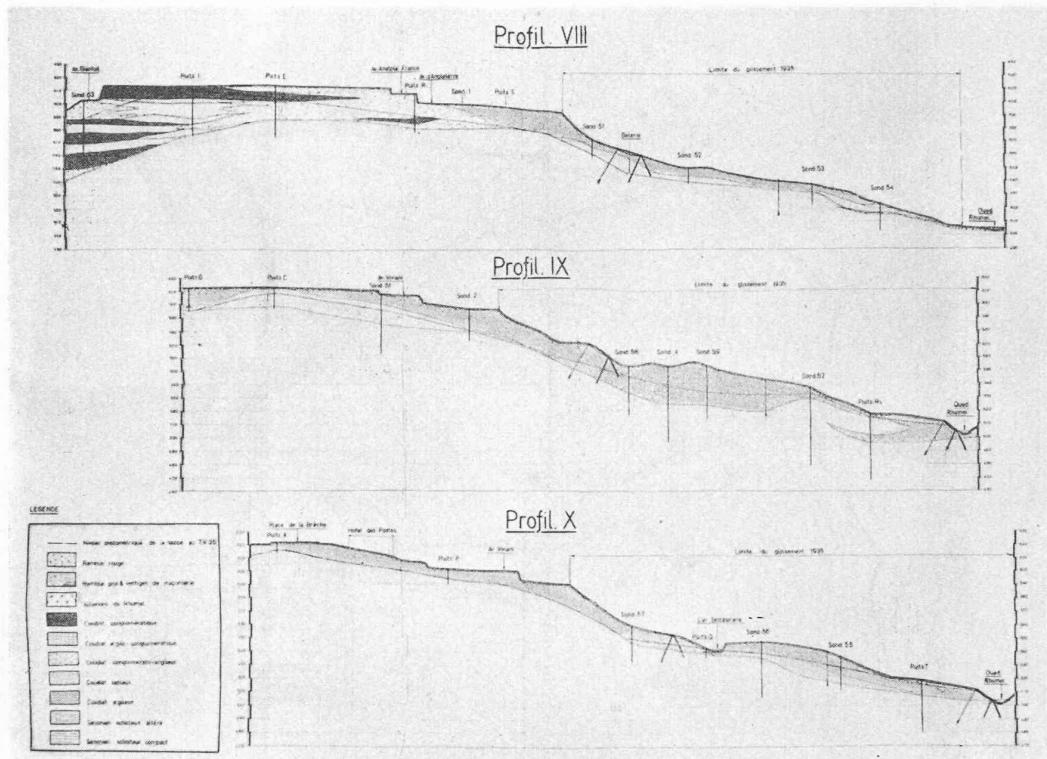
Fig. 10. — Eboulement de Constantine. — Quelques profils géologiques longitudinaux montrant l'allure du plan de glissement, et de la surface des schistes.

*Texte de la légende :* Niveau piézométrique de la nappe, au 7. V. 36.  
 Remblais rouges.  
 Remblais gris et vestige de maçonnerie.  
 Alluvions du Rhummel.  
 Coudiat conglomeratique.  
 Coudiat argilo-conglomératique.  
 Coudiat conglomerato-argileux.  
 Coudiat sableux.  
 Coudiat argileux.  
 Sénonien schisteux altéré.  
 Sénonien schisteux compact.

Le plan de glissement n'est visible nulle part. Sa localisation en profondeur s'est faite par des forages d'un type spécial. On parvint à extraire des « carottes » du sous-sol, dans un état de conservation si bon qu'il fut possible d'y observer le terrain glissé, le terrain en place et les stries de friction entre les deux. Cet échantillonnage de précision se fit à l'aide d'un matériel technique perfectionné. Nombre d'éprouvettes du sous-sol furent

L'eau souterraine a joué un rôle déterminant. Elle a pour origine certains lacs qui se forment dans des vides du calcaire cénomanien, après les grosses pluies. Ils se déversent ensuite dans le sol. Puis, on connaît, depuis les Romains, des sources thermales le long de la grande faille. Le conglomérat du Coudiat est un collecteur d'eau de provenance souvent lointaine. Il les rassemble puis les écoule vers les pentes du Bardo. Le plancher imperméable est représenté par des marnes à *Helix* situées à sa base et en discordance sur les schistes sénoniens. Enfin, plusieurs canalisations et égouts ont été recouverts et enfouis sous les déblais du Bardo. Toutes ces eaux se sont ramassées au niveau des schistes sénoniens qui sont le soubassement des déblais. Elles ont peu à peu imbibé ces déblais, les

alourdissez et les amollissont. Elles ont aussi lubrifié la surface des schistes qui est devenue plus tard la surface ou plan de glissement, ou tout au moins son amorce.
