Contribution à l'étude des jetées maritimes,

par G. MATHYS, ingénieur à Bâle.

(Suite et fin.)¹

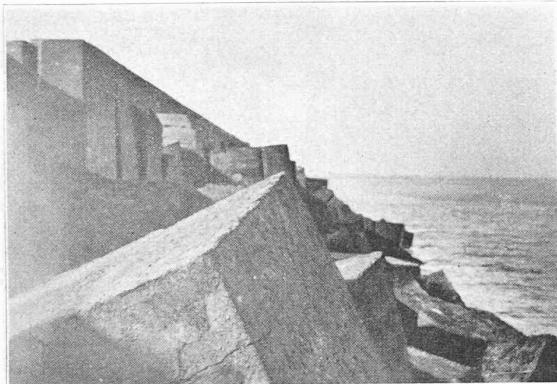
Fig. 5. — Talus du large de la jetée de Casablanca entre le point 1700 et la rive.

Au premier plan, bloc fissuré latéralement, parallèlement au plan de base. La fissure est à son début.

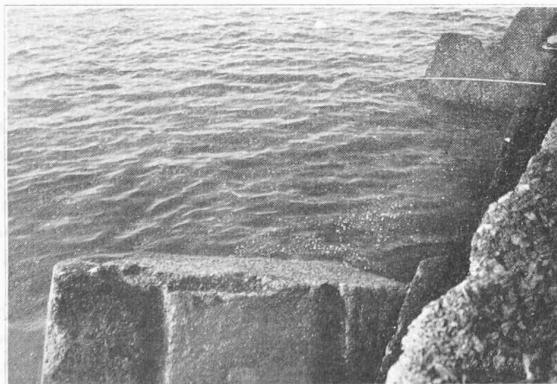
Fig. 6. — Talus intérieur de la jetée de Casablanca, près du musoir.

Bloc à deux fentes parallèles au plan de base ; une partie de la tranche supérieure a été emportée. A gauche, un éclat, dû au bardeage, à droite, béton délavé.

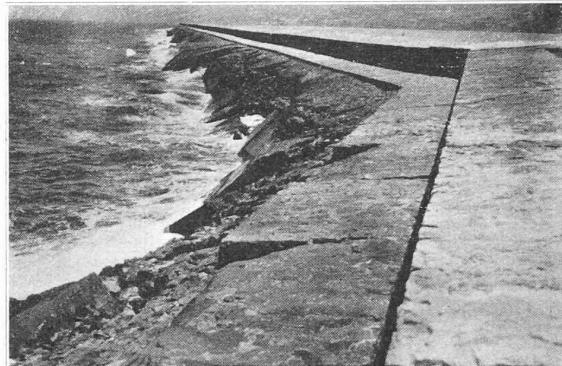
Fig. 7. — Nouvelle jetée d'Oran construite en 1912 et prolongeant l'ancienne.

Joints du dessus du mur de garde et du chemin-promenade en partie en mauvais état. Le glacis maçonné sur place est désagrégé en de nombreux endroits.

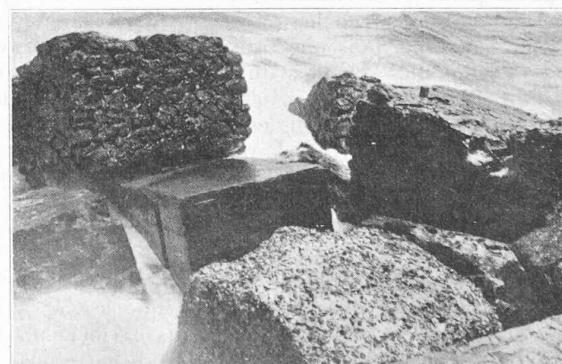
Fig. 8. — Ancienne jetée d'Oran.

Le mortier des joints du bloc supérieur est très fortement rongé et emporté. A gauche, en bas, un bloc rompu par tassemement. A droite, des blocs détériorés sous l'action combinée des tassemements, de l'attaque chimique et physique de l'eau de mer. Bloc de béton délavé au premier plan. Il est probable que les blocs n'occupent pas leur position primitive sur la jetée, mais qu'ils ont été culbutés.

tendre, boueux même et finit par être emporté par la mer. Les joints se voient, les moellons se déchaussent et si on n'y met bon ordre, le bloc se désagrège. Comme il suffit d'enlever à temps le mortier en décomposition et de rejoindre le bloc pour le remettre en état, il est relativement facile de parer à ces dégâts, du moins au-dessus du niveau ordinaire de la mer et lorsque les parements sont accessibles. Mais, comme le montrent les photographies des jetées d'Oran et de Marseille, on ne peut éviter que certains blocs ne soient désagrégés peu à peu.

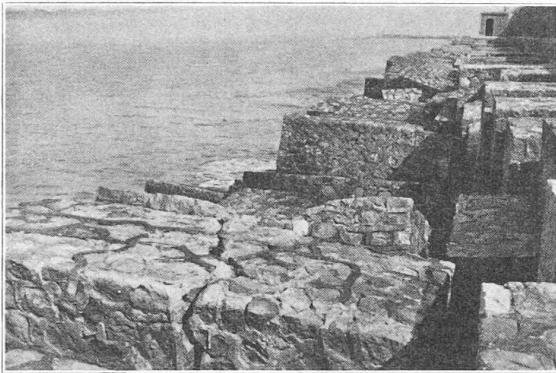
Fig. 9. — Rangée du large des blocs de la jetée de Marseille.

Le premier bloc est fissuré par tassement, ses joints sont désagrégés, mais ont été refaits en partie.

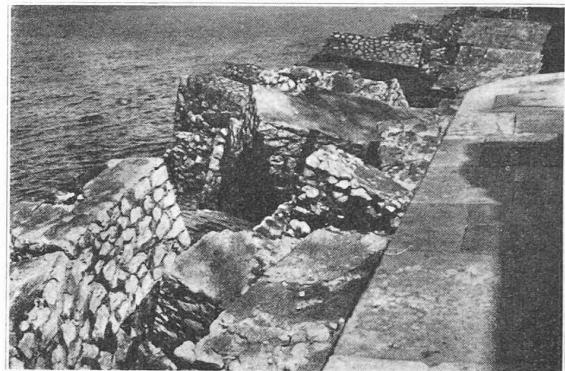
Fig. 10. — Blocs du large, de la jetée de Marseille, désagrégés, à la suite de l'attaque du mortier par l'eau de mer.

Un parementage nouveau n'est pas arrivé à les sauver de la ruine.
