La mine de lignite de Grandson.

Quelques observations faites sur les mouvements de terrain dus à l'exploitation

par OLIVIER BARBEY, Docteur ès sciences
et ALBERT DUNANT, ingénieurs E. P. Z.

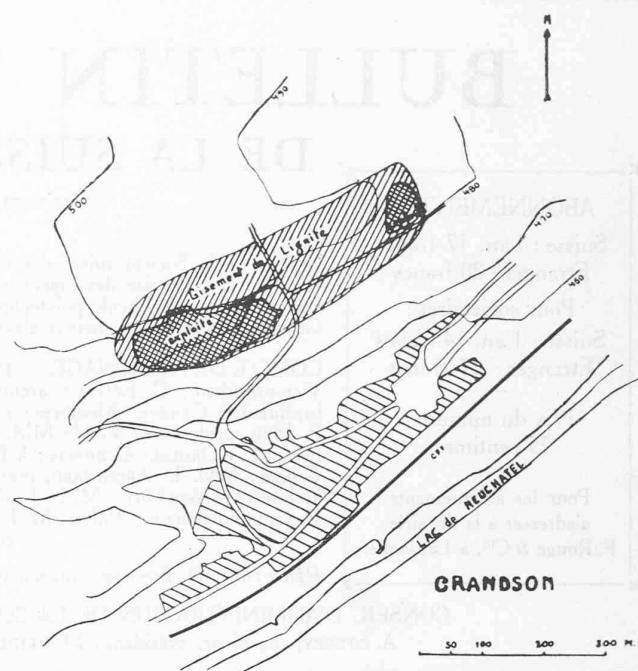
Fig. 2. — Situation générale du gisement au nord de la ville de Grandson. Au S.-O., la zone exploitée de l'« Ancienne Mine » ; au N.-E., celle de la « Nouvelle Mine ».

Situation du gisement. (Fig. 1 et 2).

La mine de Grandson, dite « Ancienne Mine », se trouve au flanc de la colline au nord de la ville de Grandson. Son entrée est immédiatement au-dessus de l'ancienne route Grandson-Fiez, au lieu dit « Sus la Ville », à 474 m. d'altitude. Le coteau assez rapide, couvert de vignes et de jardins, monte jusqu'à 495 m environ et forme le bord méridional d'un grand plateau faiblement ondulé à l'altitude moyenne de 500 m.

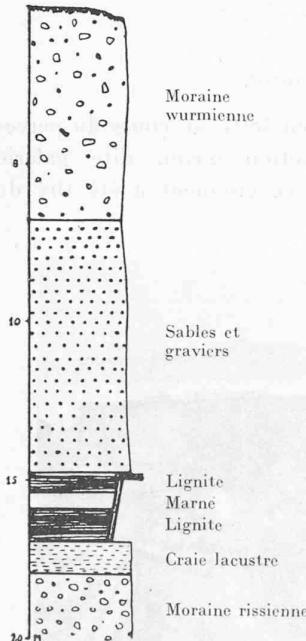
Fig. 3. — Coupe stratigraphique des terrains à l'aplomb du gisement.

Les figures 3 et 4 montrent la coupe des terrains et l'allure générale des couches exploitées. Le pendage est de 3 % S. E. dans la partie occidentale de la mine ; les seuls accidents tectoniques certains sont de petites failles causées par le tassemement de lambeaux de moraine würmienne, sur les bords du gisement.

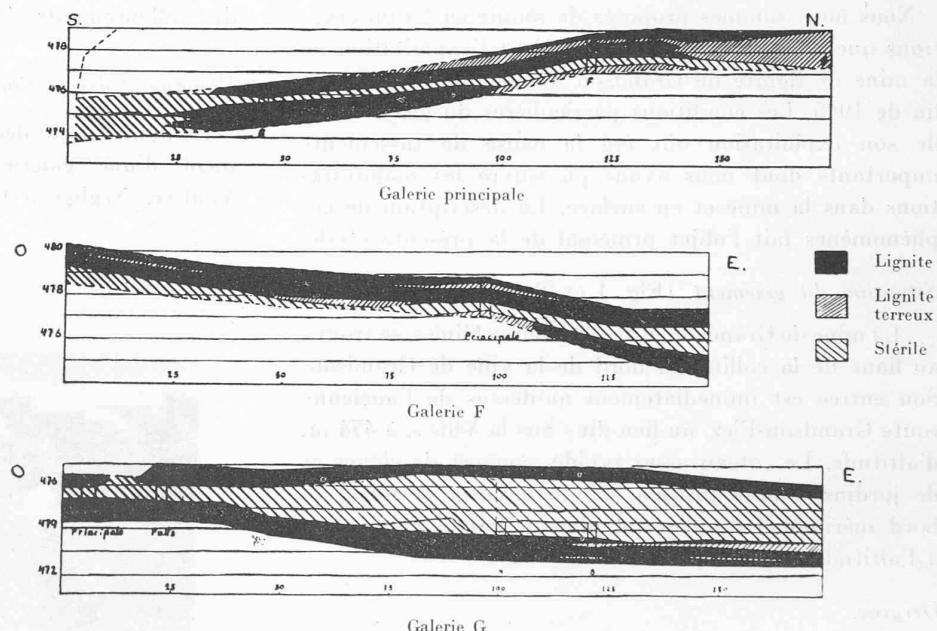
Fig. 4. — Coupes en long des galeries. Allure générale des couches exploitées.

Rapport $\frac{\text{hauteurs}}{\text{longueurs}} = \frac{5}{1}$

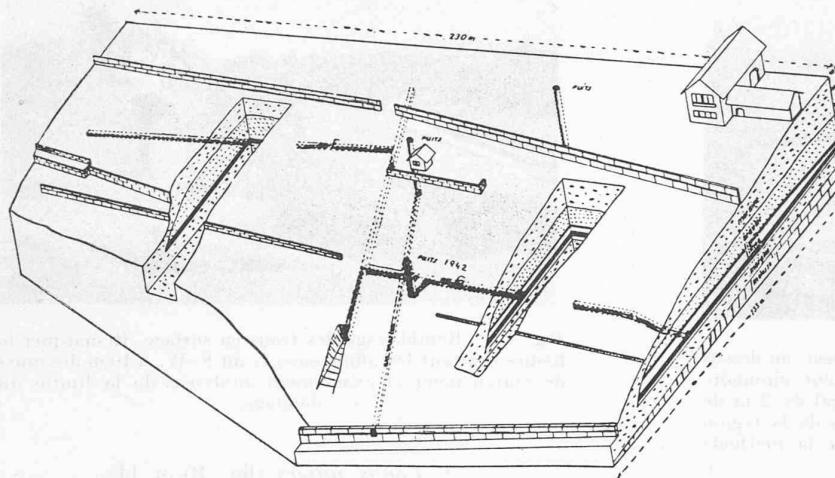
Fig. 5. — Stéréogramme montrant la disposition du puits de recherche foncé en 1942, et de la galerie principale. On voit bien la façon dont le lignite et les graviers qui les surmontent sont pincés entre les moraines.

De la base du puits foncé en automne 1942 on a tracé un réseau de galeries vers le nord. Pendant ce début d'exploitation, on a percé plus bas, sur le flanc de la colline, au niveau de la couche, une galerie principale de direction S.-N., par laquelle tout le lignite extrait a été sorti (fig. 5).

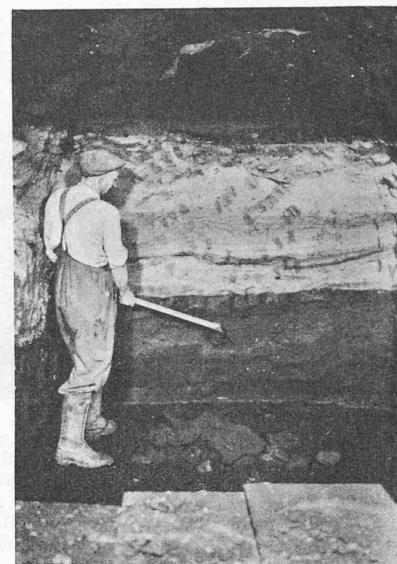
Fig. 6. — Partie Est de la mine : les deux couches distinctes de lignite sont séparées par une intercalation de limon argileux.

Les couches étant presque horizontales, on a pu établir tous les travaux en plein lignite, le traçage constituant déjà par lui-même une exploitation. La hauteur des galeries est donnée par l'épaisseur des couches de lignite. Quand celle-ci est insuffisante, on a entamé le mur du gisement pour ne pas toucher aux graviers du toit. Dans la partie orientale de la mine, où les couches sont séparées par plus de 2 m de stérile, on a abandonné la couche supérieure trop mince pour n'exploiter que l'inférieure (fig. 6).

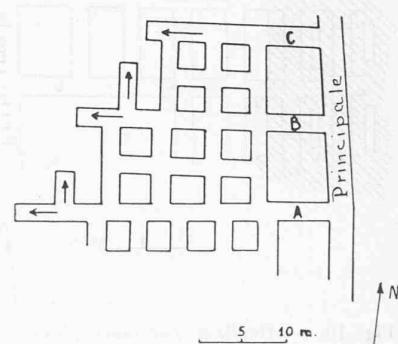
Fig. 7. — Petits piliers.

1. Petits piliers (fig. 7).

On a cherché, au début, à obtenir rapidement une production importante, et on a tracé un réseau de galeries de 2 m de largeur limitant des piliers de 8 m de côté. On a partagé ces piliers par deux galeries en croix pour obtenir finalement un quadrillage de piliers de 3 m × 3 m. Ceux-ci couvraient le 35 % et les galeries le 65 % de la surface exploitée. Les galeries de 2 m de hauteur étaient boisées par des cadres à 1 m d'intervalle (le diamètre des chapeaux avait de 0,18 m à 0,20 m, celui des jambes de 0,14 m à 0,16 m ; le plafond était garni de plateaux jointifs de 0,04 m).

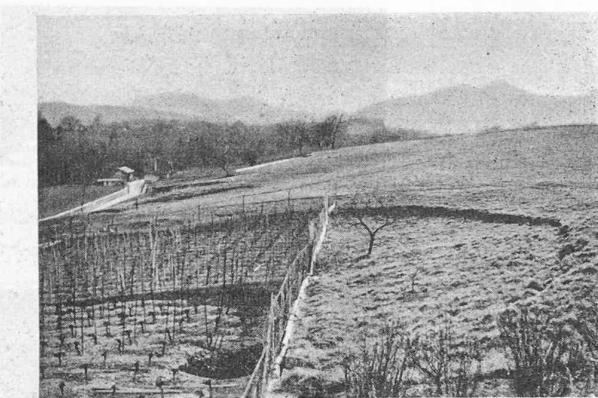
Fig. 8. — Vue prise en mars 1944, vers l'ouest, au-dessus de la galerie principale. Cirque d'effondrement circulaire de 40 m. de diamètre avec un trou vertical de 2 m de diamètre. Au fond, les affaissements graduels de la région extrême ouest de la mine, exploitée avec la méthode des longs piliers.

En surface on a pu noter l'effondrement d'un disque de 40 m de diamètre, presque exactement circulaire qui s'est tassé d'un seul bloc en s'abaissant en moyenne de 50 cm (fig. 8). Ses limites sont à 5 m près celles des éboulements souterrains. Ajoutons qu'après la fonte des neiges, de fortes pluies ramollirent la moraine, en diminuant fortement sa cohésion. Les petits piliers de lignite subsistant ne purent plus supporter la charge et s'écrasèrent. La cassure circulaire s'explique bien, donnant un pourtour de résistance minimum pour une surface donnée.

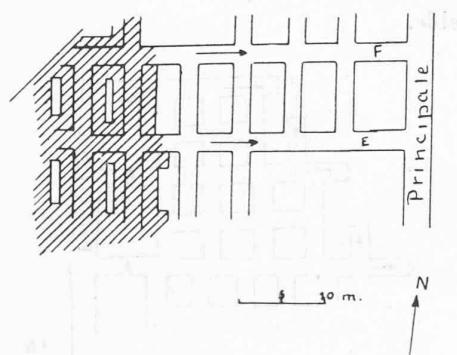
Fig. 10. — Dépilage par longs piliers.
Surface hachurée : parties dépilées et remblayées.

2. Longs piliers (fig. 10 et 11).

Pour éviter le retour de tels accidents, on porta la surface des piliers de 9 m^2 à 32 m^2 ($4 \text{ m} \times 8 \text{ m}$). Les piliers couvrent alors le 53 % de la surface totale, ils supportent une surcharge de 25 t/m^2 . Le traçage a continué de cette façon jusqu'à ce qu'on atteigne les limites exploitables du gisement dans la partie située à l'ouest de la galerie principale. Les longs piliers ont supporté la surcharge sans manifester d'écrasement jusqu'au moment de leur reprise.

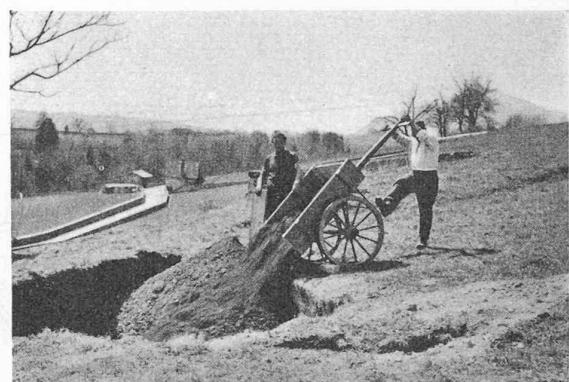
Fig. 9. — Remblayage des trous en surface. Remarquer la fissure limitant les affaissements au S.-W., à 10 m des murs de soutènement et exactement au-dessus de la limite du dépilage.

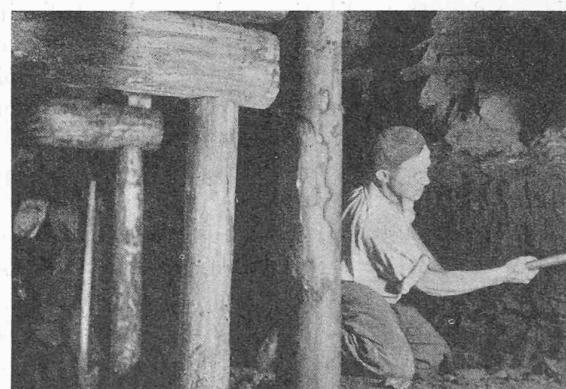
Fig. 11. — Dépilage des longs piliers.

L'homme est en dehors de la galerie boisée ; il est à genoux sur la banquette de stérile, et attaque le lignite du pilier, qui a environ 1,20 m d'épaisseur, au moyen d'une pioche tranchante. Au fond, le remblayage suit de près l'abatage.

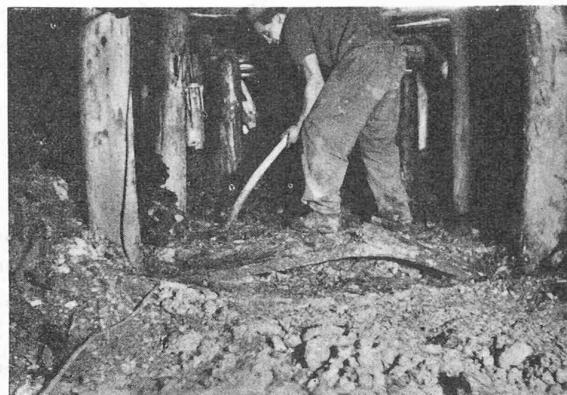
Fig. 13. — Remblayage dans la partie ouest. La charge se manifeste sérieusement : bris des chapeaux, enfoncement des jambes dans le « mur » ; rétrécissement de la galerie par poussée latérale, gonflement du « mur » (le plateau reliant les jambes et servant de base s'est arqué)¹.

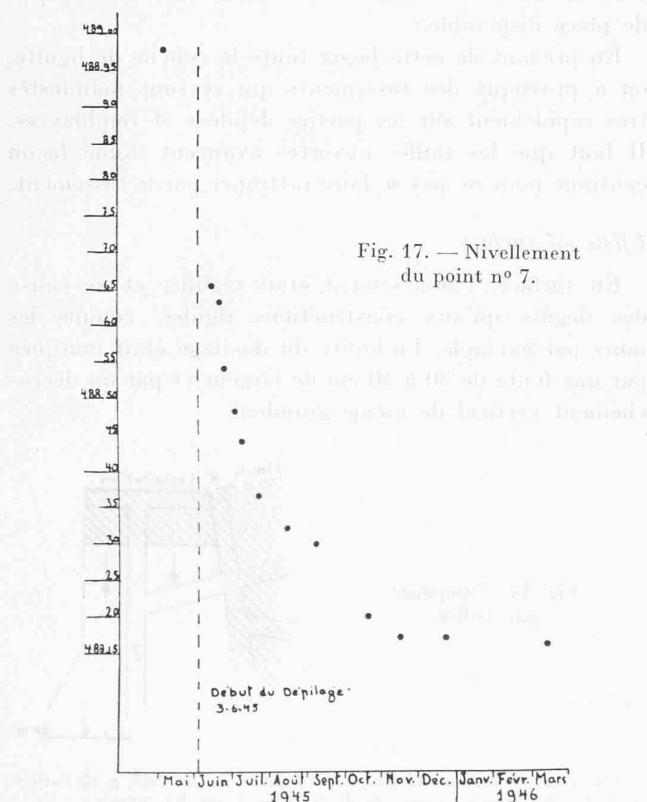
Fig. 17. — Nivellement du point n° 7.

Sur d'autres points (fig. 17), on a fait la première mesure avant le commencement du dépilage. On a donc obtenu la courbe complète du tassement ; elle montre

que la descente, très rapide pendant les premiers mois, se ralentit ensuite beaucoup. Cela s'explique par le fait que, surtout dans le cas du dépilage intégral, le recouvrement compact repose de toute sa masse sur les remblais, qui diminuent rapidement de volume pour prendre leur assise définitive ; au contraire d'une masse de terre foisonnée à ciel ouvert, qui ne se tasse que sous son propre poids. Dans le cas du point N 7, la descente a été de 0,78 m pendant les cinq premiers mois, et de 0,03 m seulement pendant les cinq mois suivants.
