## La mine de lignite de Grandson.

### Quelques observations faites sur les mouvements de terrain dus à l'exploitation

par OLIVIER BARBEY, Docteur ès sciences  
et ALBERT DUNANT, ingénieurs E. P. Z.

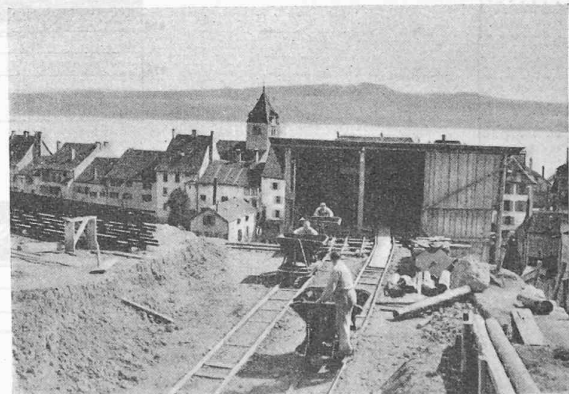
Fig. 1. — Vue de l'entrée de la mine, vers le sud.  
Les silos, la ville et le lac de Neuchâtel.

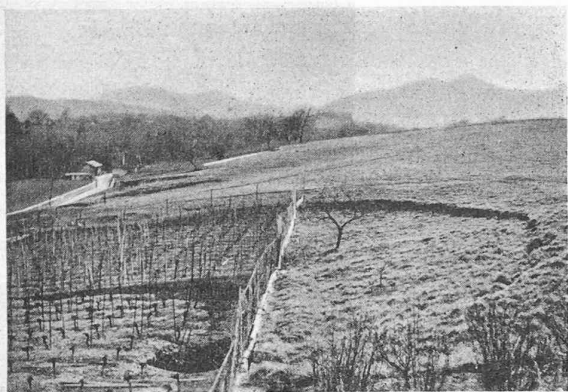
Fig. 8. — Vue prise en mars 1944, vers l'ouest, au-dessus de la galerie principale. Cirque d'effondrement circulaire de 40 m. de diamètre avec un trou vertical de 2 m de diamètre. Au fond, les affaissements graduels de la région extrême ouest de la mine, exploitée avec la méthode des longs piliers.

En surface on a pu noter l'effondrement d'un disque de 40 m de diamètre, presque exactement circulaire qui s'est tassé d'un seul bloc en s'abaissant en moyenne de 50 cm (fig. 8). Ses limites sont à 5 m près celles des éboulements souterrains. Ajoutons qu'après la fonte des neiges, de fortes pluies ramollirent la moraine, en diminuant fortement sa cohésion. Les petits piliers de lignite subsistant ne purent plus supporter la charge et s'écrasèrent. La cassure circulaire s'explique bien, donnant un pourtour de résistance minimum pour une surface donnée.

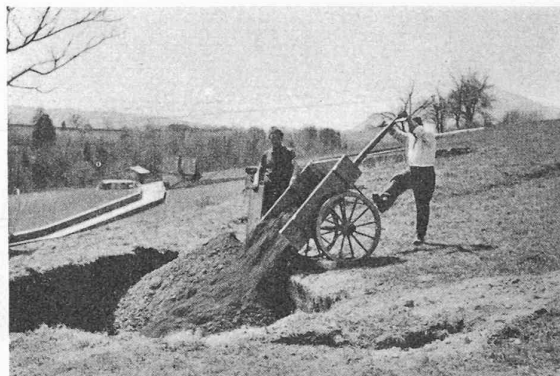
Fig. 9. — Remblayage des trous en surface. Remarquer la fissure limitant les affaissements au S.-W., à 10 m des murs de soutènement et exactement au-dessus de la limite du dépilage.

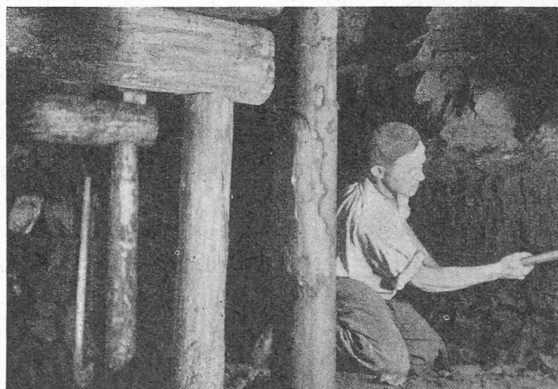
Fig. 11. — Dépilage des longs piliers.

L'homme est en dehors de la galerie boisée ; il est à genoux sur la banquette de stérile, et attaque le lignite du pilier, qui a environ 1.20 m d'épaisseur, au moyen d'une pioche tranchante. Au fond, le remblayage suit de près l'abatage.

En battant en retraite, on a cherché à reprendre le plus de lignite possible. De chaque côté des galeries limitant les piliers dans le sens de la longueur on a abattu le lignite sur une largeur de 1,50 m environ. Le remblayage suivait au fur et à mesure, et on enlevait en général les cadres de boisage, laissant le platelage au toit. Le charbon abandonné se trouva finalement réduit à une tranche de 1 m de largeur ; on a parfois réussi à reprendre intégralement les piliers.

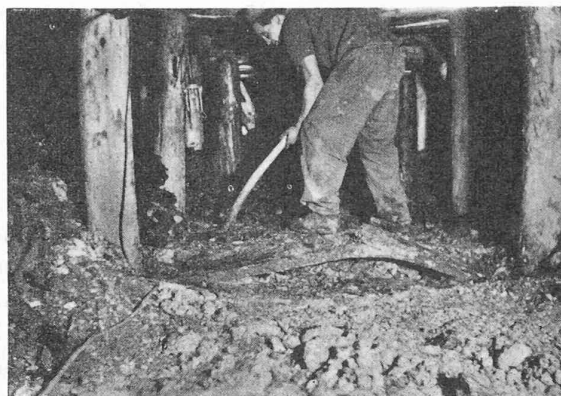
Fig. 13. — Remblayage dans la partie ouest. La charge se manifeste sérieusement : bris des chapeaux, enfoncement des jambes dans le « mur » ; rétrécissement de la galerie par poussée latérale, gonflement du « mur » (le plateau reliant les jambes et servant de base s'est arqué) <sup>1</sup>.
