## L'AMÉNAGEMENT HYDROÉLECTRIQUE DE ROSENNS-HAUTERIVE APRÈS DEUX ANS D'EXPÉRIENCE

par J. F. BRUTTIN, ingénieur

### Rappel des données générales de l'aménagement (fig. 1 2, et 3)

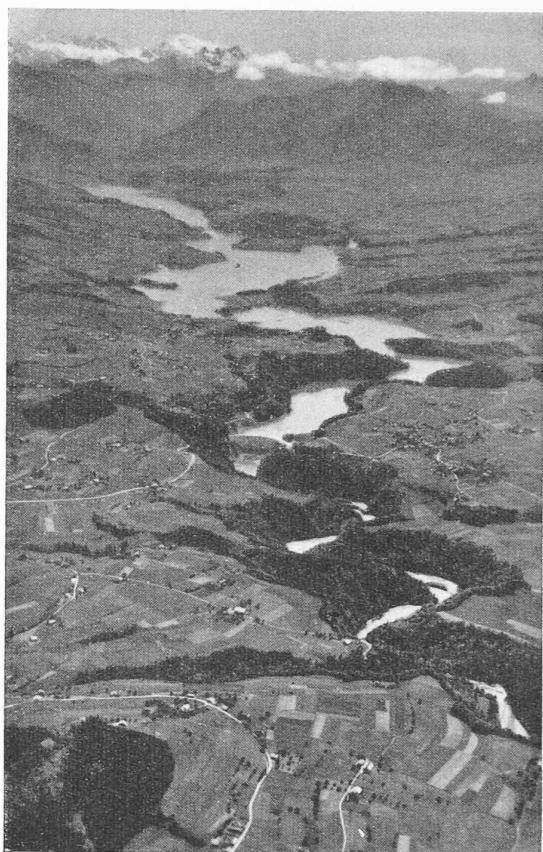
Fig. 1. — Vue aérienne du barrage et du lac de Rossens.  
Photo Perrochet, Lausanne.

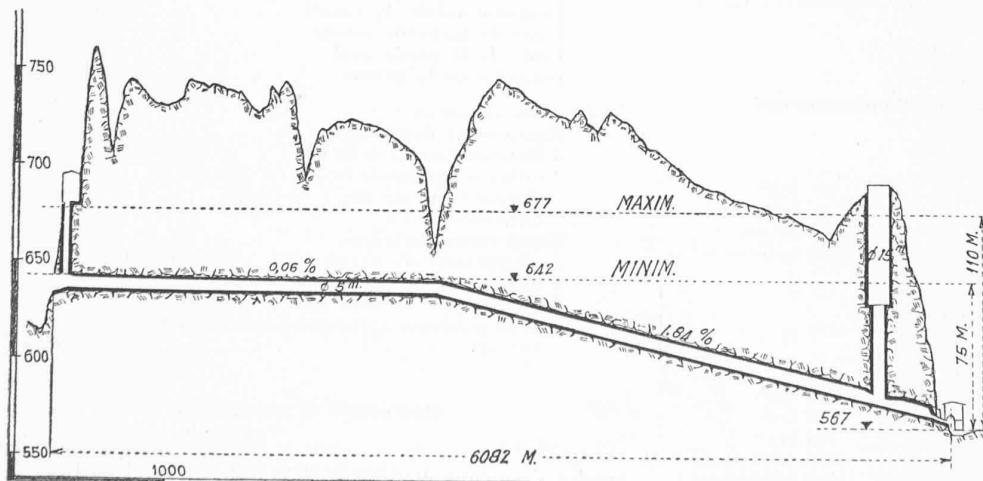
Fig. 3.  
Profil en long général de  
l'aménagement  
Rossens-Hauterive.

Le profil en long de la galerie d'aménée (fig. 3) a été conditionné dans la partie amont par l'obligation de passer à Rossens et à la fenêtre du milieu, au-dessus du tunnel de l'ancienne installation qui est restée en service jusqu'en avril 1948. C'est la raison pour laquelle on a dû adopter la pente de 0,6 %, nettement trop faible pour l'exécution, mais sans inconvénient pour l'exploitation.

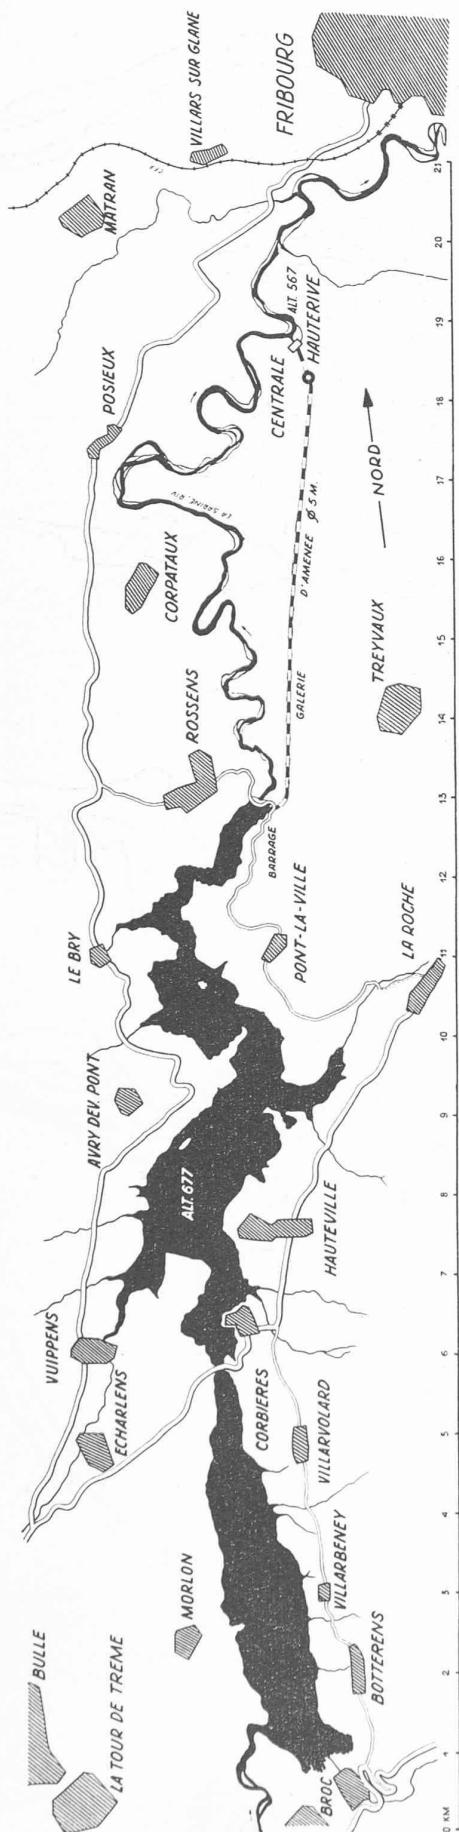
Fig. 2. — Plan général de l'aménagement hydro-électrique Rossens-Hauterive.

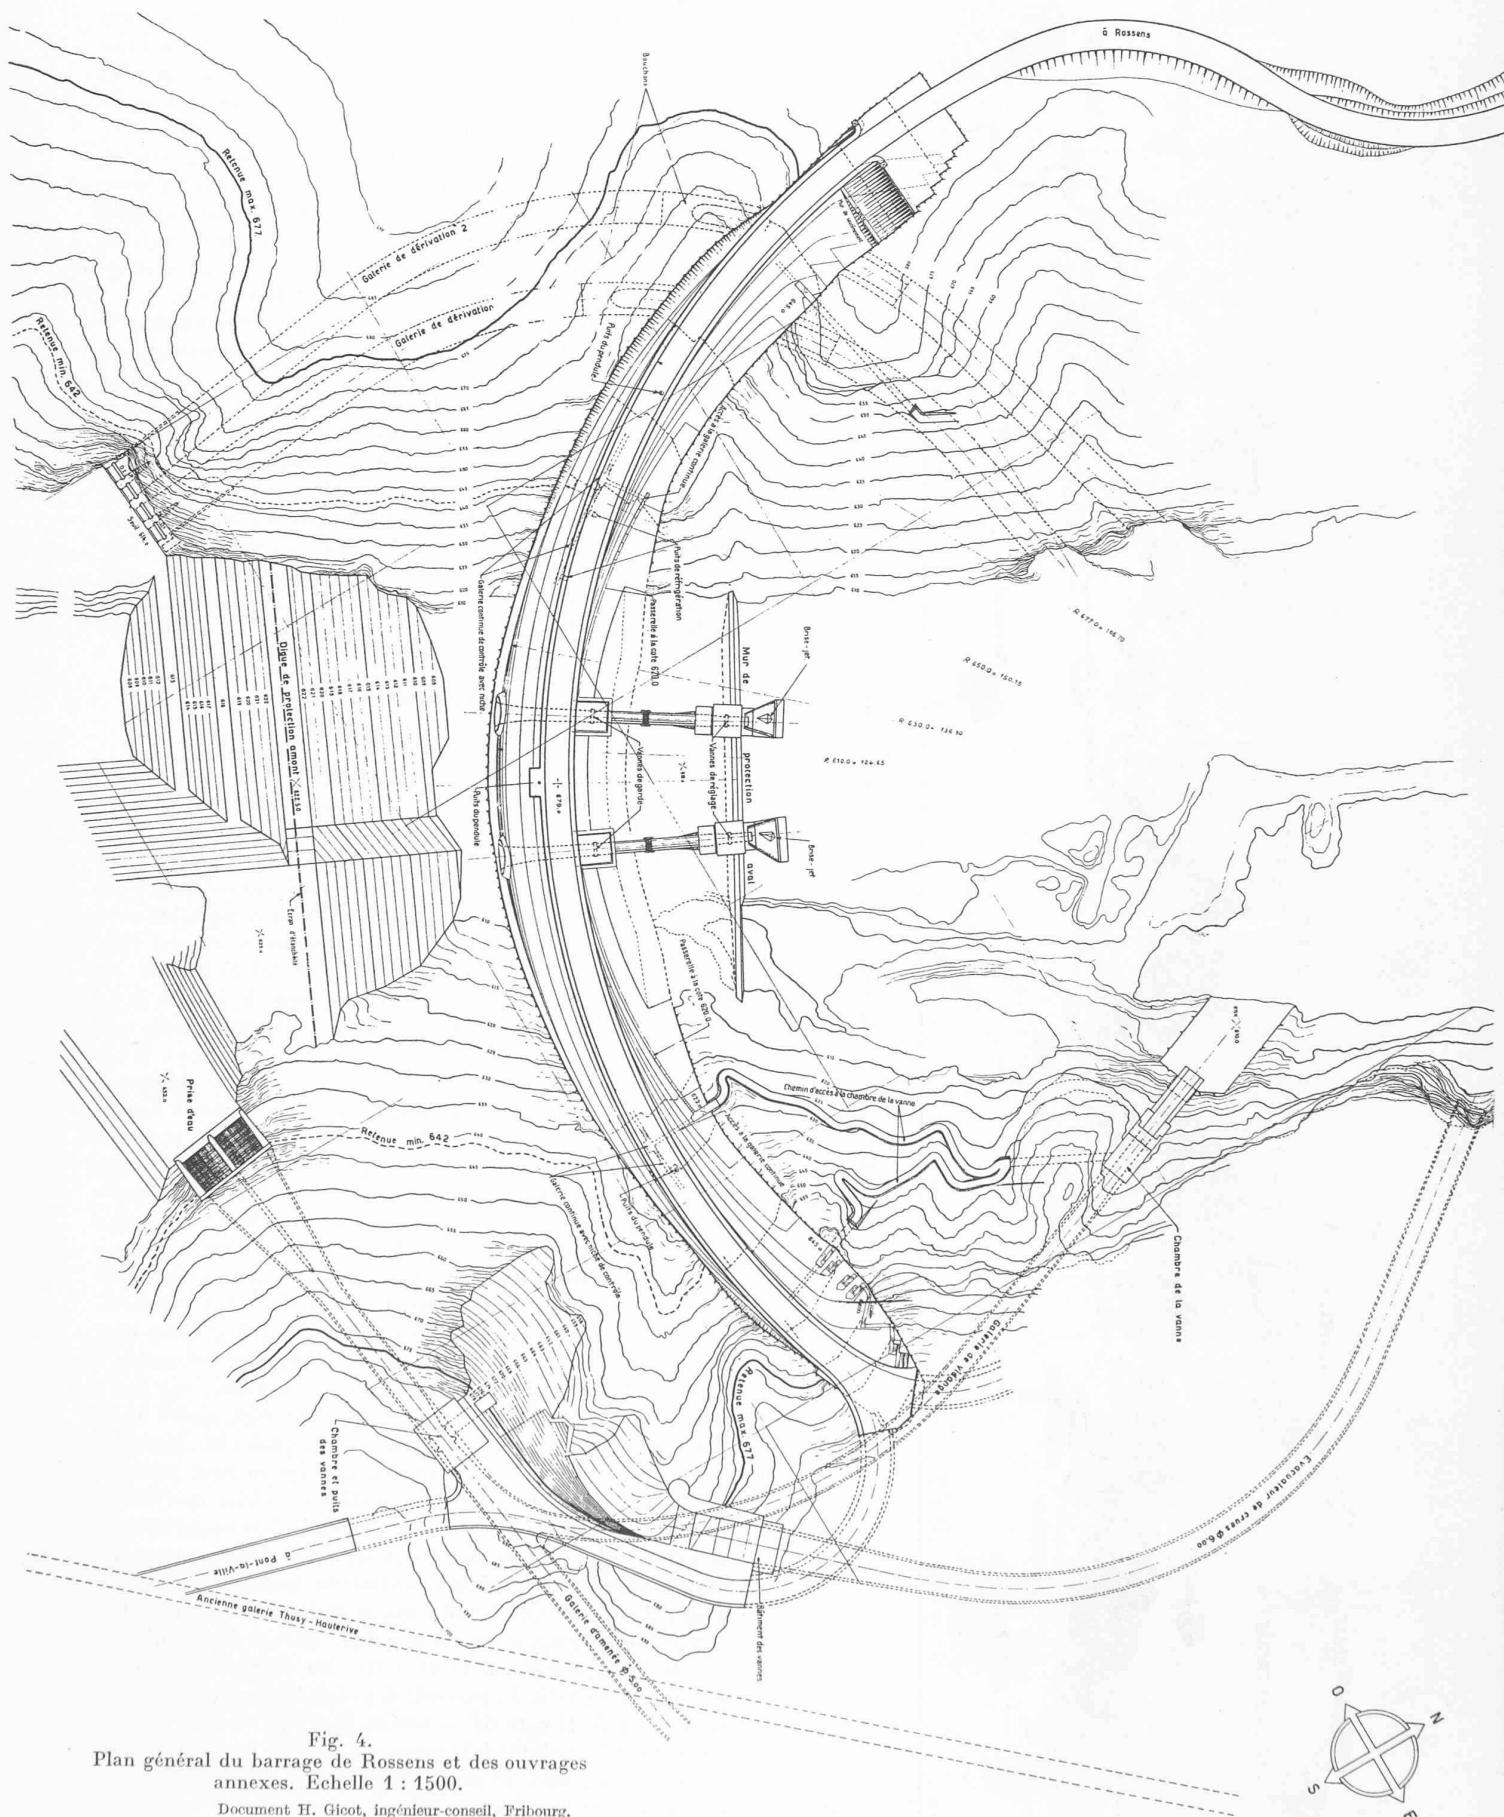
Fig. 4.  
Plan général du barrage de Rossens et des ouvrages annexes. Echelle 1 : 1500.

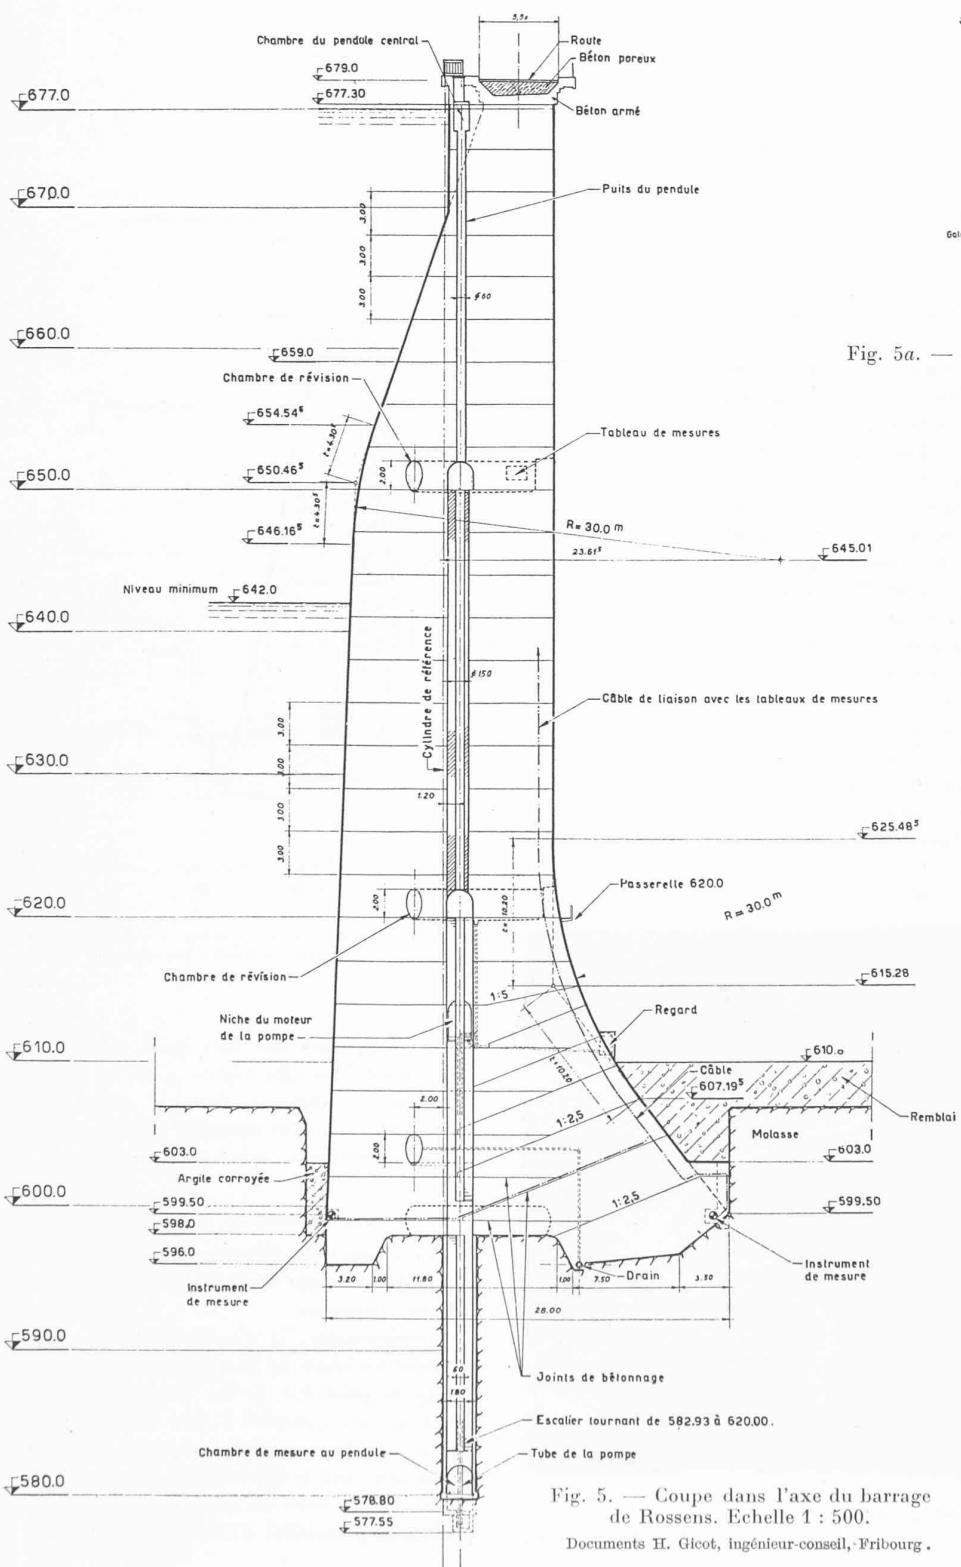
Fig. 5. — Coupe dans l'axe du barrage de Rossens. Echelle 1 : 500.

Les drains de la fondation mis en aval et aboutissant dans la galerie de visite (fig. 5) sont tous, par contre, parfaitement secs, sauf un dont le débit est cependant très faible.

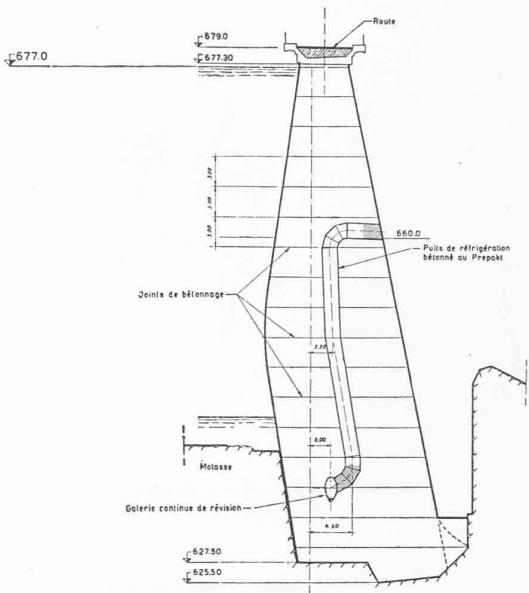
Fig. 5a. — Coupe latérale rive droite du barrage.  
Echelle 1 : 700.

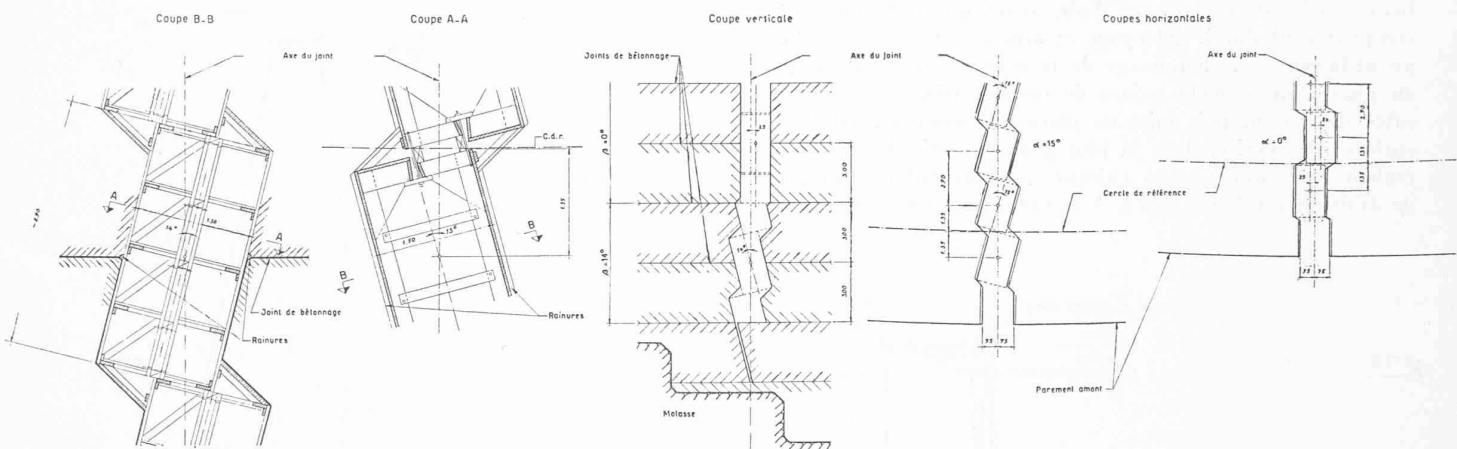
(Le dispositif de serrage est dû à l'Entreprise du Barrage)

Fig. 6. — Détails des coffrages à caissons.  
Echelle 1 : 87,5.

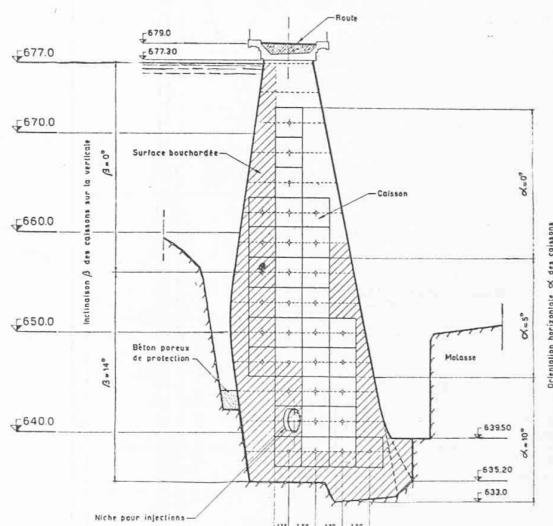
Fig. 8. — Coupe dans l'axe d'un joint.  
Echelle 1 : 700.

Chaque rectangle correspond à l'un des caissons du coffrage. L'orientation des caissons dépendait de la direction des contraintes principales.

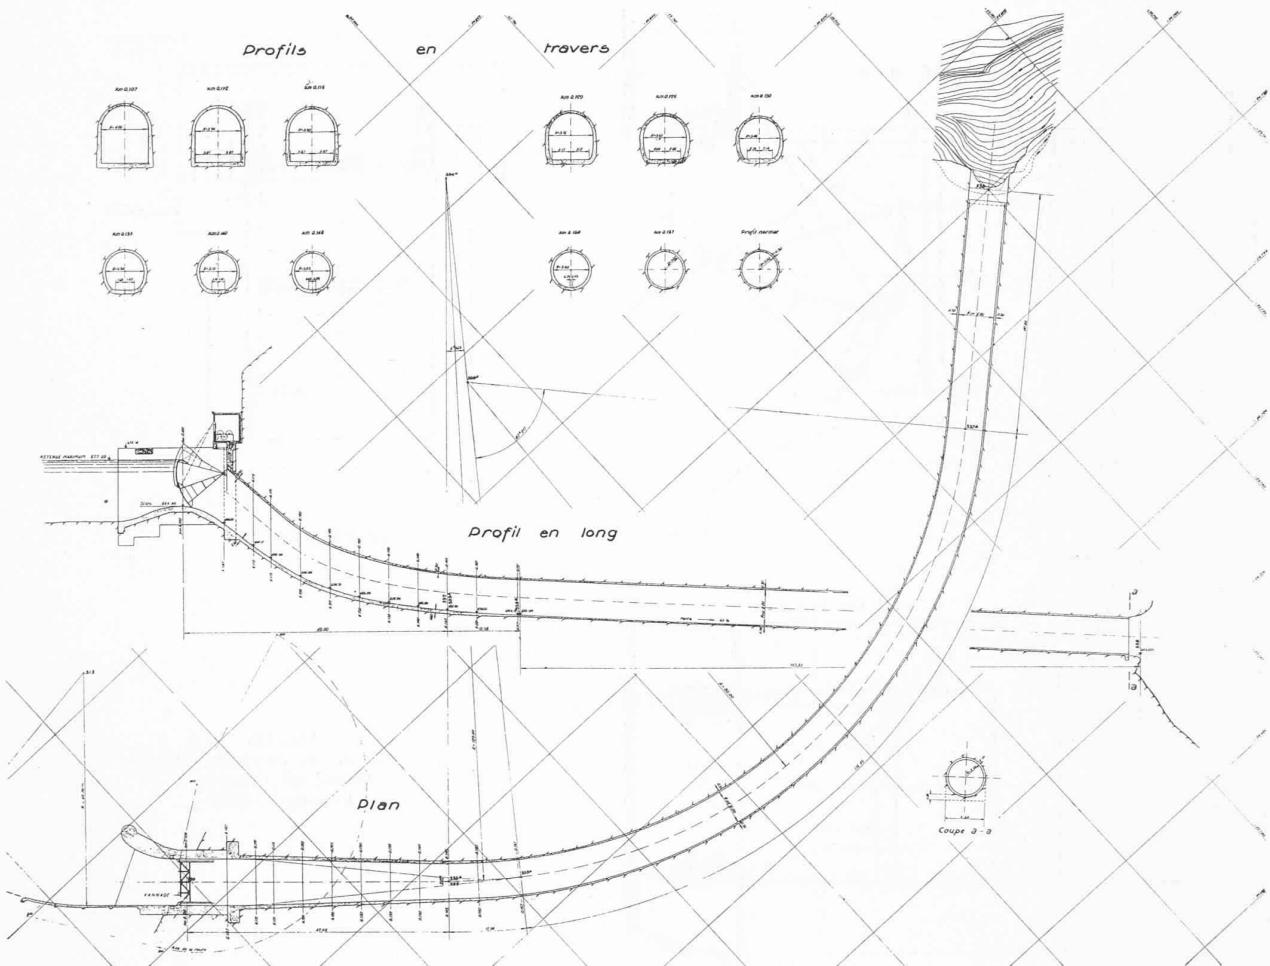
Fig. 10. — Evacuateur de crues de surface. Plans, profil en long, coupes-types. — Echelle 1 : 1200.

Sur la rive droite est disposé un *évacuateur de surface*, pouvant débiter  $355 \text{ m}^3/\text{sec}$  par une vanne secteur double. L'abaissement du vantail supérieur permet d'évacuer  $80 \text{ m}^3/\text{sec}$ ; c'est cet organe qu'on utilise en premier lieu (fig. 10, 11 et 12). La forme de l'entrée de cet évacuateur, celle du seuil et de la trombe de mise en vitesse, ont fait l'objet d'essais sur modèle réduit au Laboratoire de recherches hydrauliques de l'Ecole polytechnique fédérale, à Zurich. La vitesse dans le tunnel peut atteindre  $20 \text{ m/sec}$ . L'emplacement de la sortie a été choisi de telle façon que les affouillements inévitables qui, théoriquement pourraient atteindre  $12 \text{ m}$  de profondeur, se produisent assez loin du barrage pour être sans danger. Aucune protection spéciale n'a été prise contre ces affouillements, étant donné qu'il n'y a aucun organe délicat à la sortie du tunnel. Pour le béton de l'entrée et du tunnel, on a utilisé les mêmes graviers que pour le barrage, mais en limitant la granulation à  $30 \text{ mm}$  et en portant le dosage à  $300 \text{ kg}$  de ciment par  $\text{m}^3$ . Aucun enduit n'a été appliqué sur le béton, laissé brut de décoffrage; on a choisi, par contre, des coffrages rabotés, particulièrement soignés. Malheureuse-

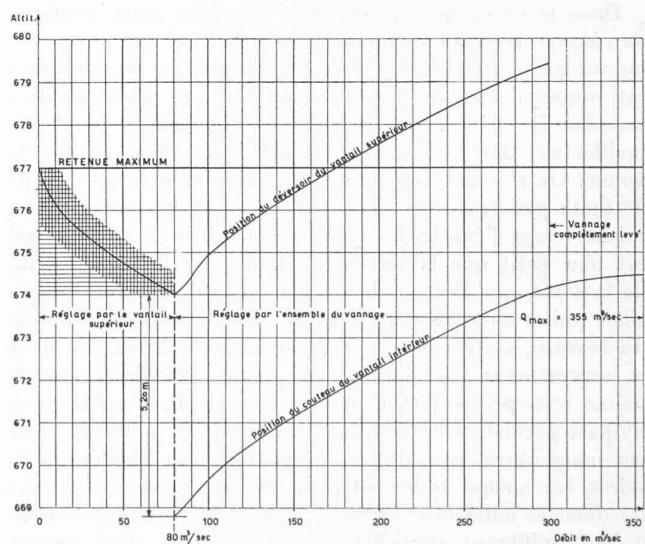
Fig. 11. — Débit de l'évacuateur en fonction de la position du vannage.

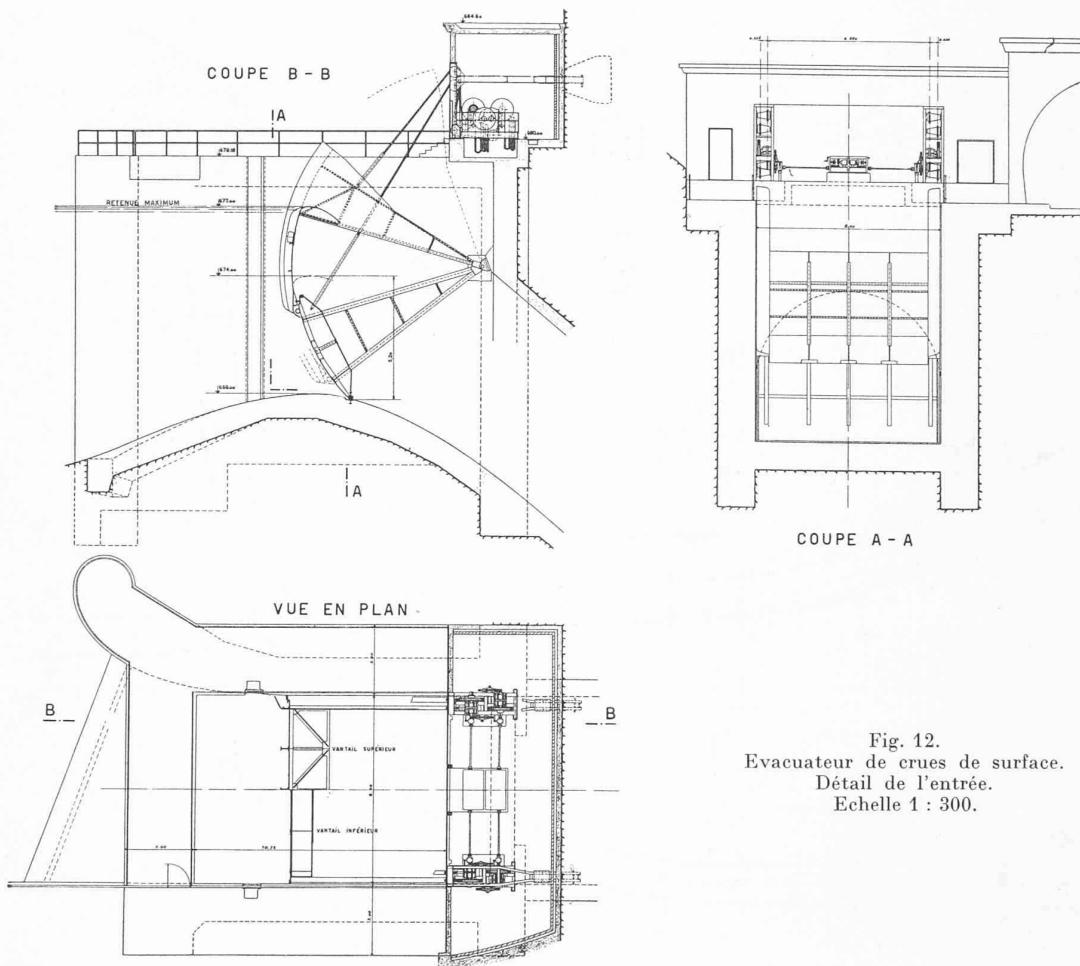
Fig. 12.  
Evacuateur de crues de surface.  
Détail de l'entrée.  
Echelle 1 : 300.

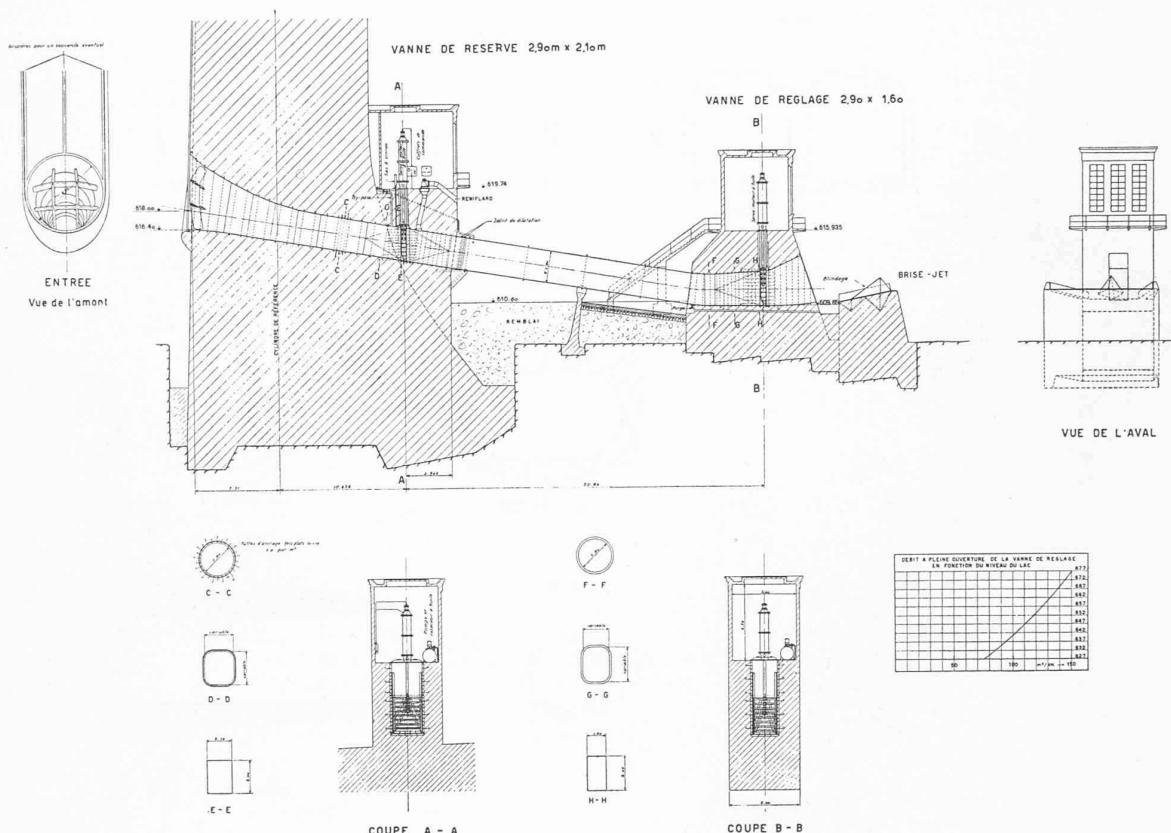
Fig. 13. — Conduites de vidange au travers du barrage. Echelle 1 : 600.

Dans le corps du barrage sont disposées deux *conduites de vidange* pouvant débiter chacune  $150 \text{ m}^3/\text{sec}$ , lorsque le lac est plein (fig. 13). L'entrée de chacune de ces conduites est munie de quatre fortes entretoises en tôles profilées remplies de béton, qui forment un quadrillage dont les mailles ont une section légèrement inférieure à celle de la vanne. On a voulu, par ce moyen, éviter que de gros corps flottants puissent se coincer dans la vanne et permettre en même temps l'évacuation par les conduites de tout ce qui est plus petit que la section de la vanne. Il paraît exclu, de la sorte, que l'entrée de ces conduites de grandes dimensions puisse s'obstruer à la longue. Immédiatement en aval du barrage, se trouve la vanne de garde de  $3,00/2,40$ , dont le servomoteur est dimensionné pour pouvoir ouvrir la vanne sous pression et la fermer sous débit. Toutefois, un by-pass permet, s'il y a lieu, d'équilibrer les pressions pour ces manœuvres. En fait, ces by-pass se sont révélés nécessaires, car lorsque le lac est plein, les frottements dépassent les données admises dans les calculs et la vanne ne s'ouvre qu'en équilibrant partiellement les pressions. Ceci prouve qu'il convient d'être très large dans les hypothèses de départ. En aval de la vanne de garde, une conduite de  $2,80 \text{ m}$  de diamètre conduit l'eau jusqu'à la vanne de réglage placée à quelque  $20 \text{ m}$  en aval du barrage, sur un massif entièrement indépendant. Cette disposition a été adoptée pour éviter que les vibrations éventuelles de ces vannes ne se répercutent sur le barrage et pour en éloigner les affouillements. Pour diminuer ceux-ci, le Laboratoire de recherches hydrauliques

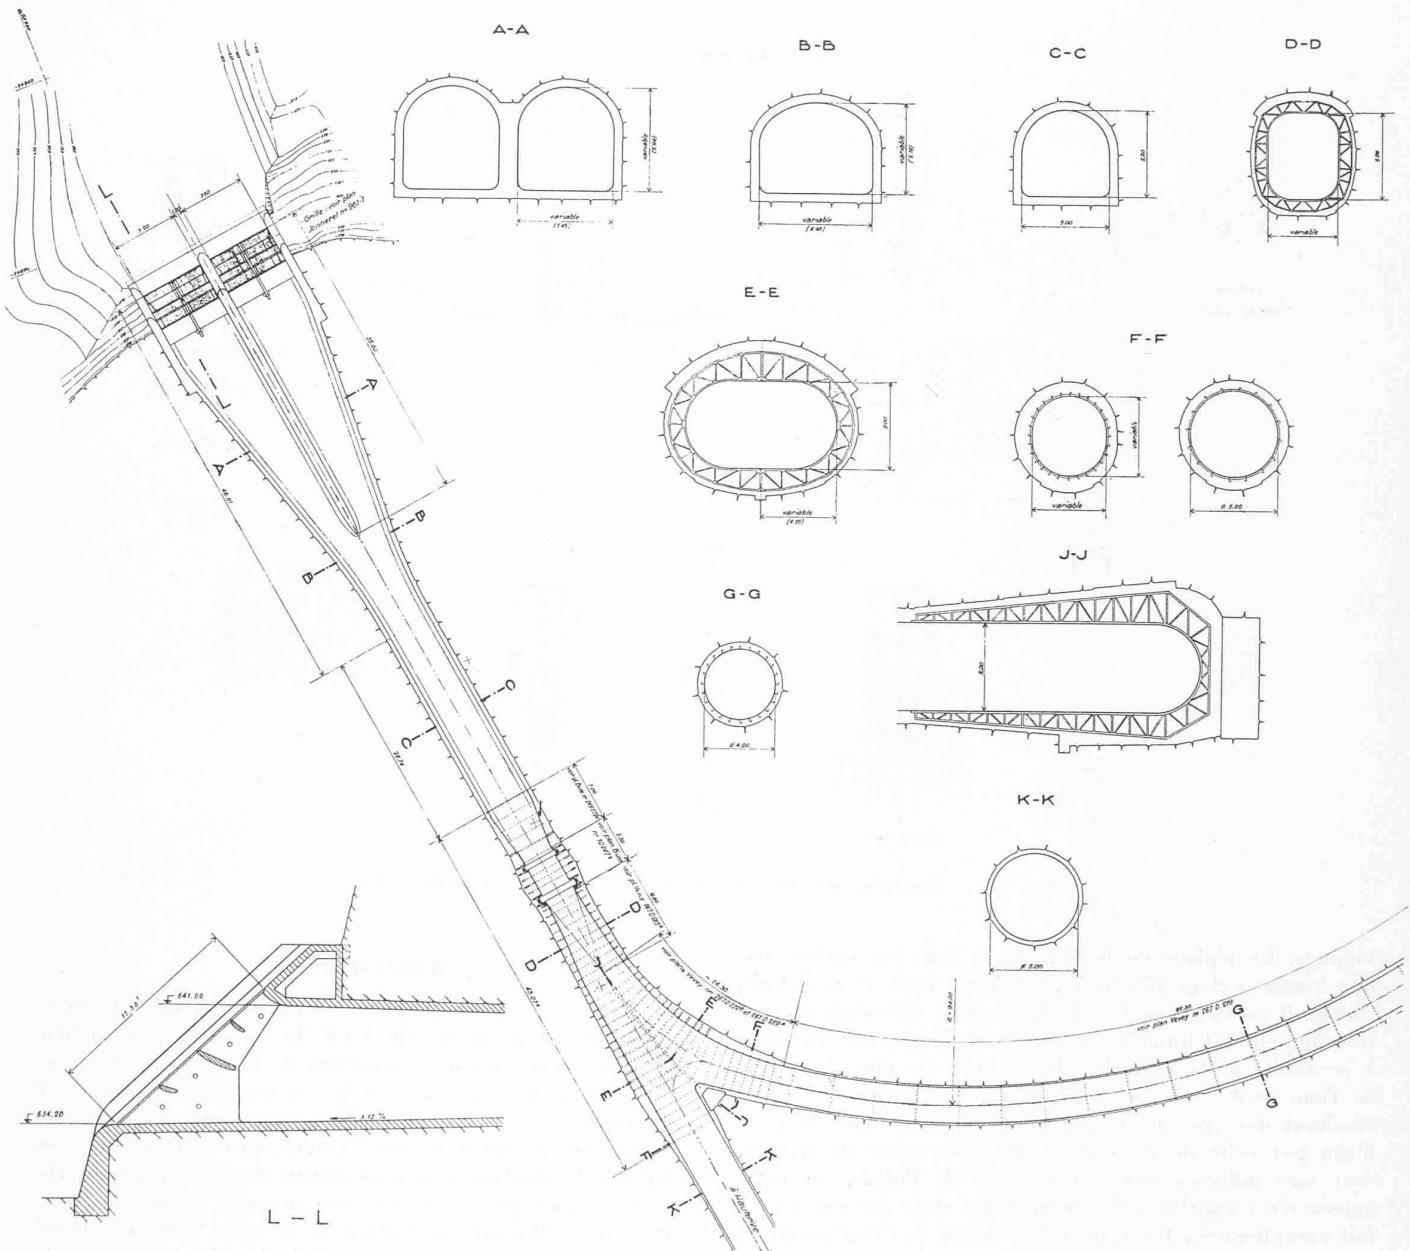
Fig. 14. — Plan et coupes de la prise d'eau et de la galerie de vidange. Echelle 1 : 800 et 1 : 400.

La prise d'eau de la galerie d'aménée (fig. 14) est placée suffisamment au-dessus du fond de la vallée pour qu'elle ne coure aucun risque d'ensablement. La grille est disposée de telle façon qu'il soit possible, si nécessaire, d'aménager ultérieurement un dégrilleur, sans arrêter l'exploitation de l'usine. On y a renoncé pour l'instant, au vu des expériences faites à Montsalvens, où le dégrilleur installé n'a jamais été utilisé depuis près de trente ans qu'existe l'usine de Broc. De plus, à Rossens, la surface de la grille, fixée à 150 m<sup>2</sup> pour le débit exceptionnel de 275 m<sup>3</sup>/sec de la galerie de vidange, est surabondante en exploitation normale, où le débit ne dépasse pas 75 m<sup>3</sup>/sec. La vitesse y est donc de 50 cm/sec et les pertes de charge sont insignifiantes.

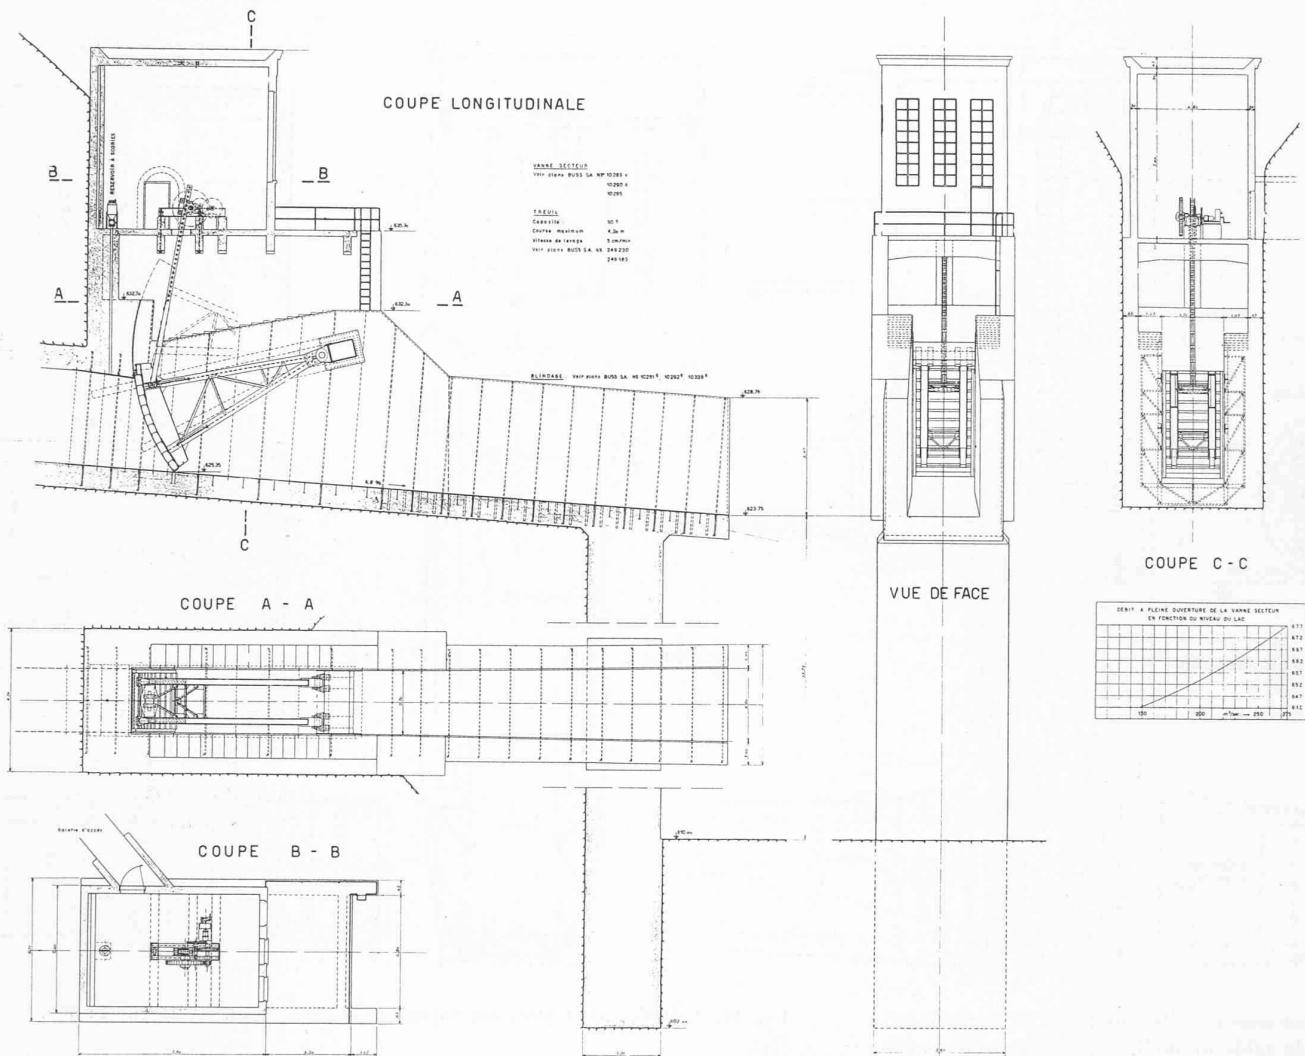
Fig. 15. — Plan et coupes de la vanne de la galerie de vidange. — Echelle 1 : 300.

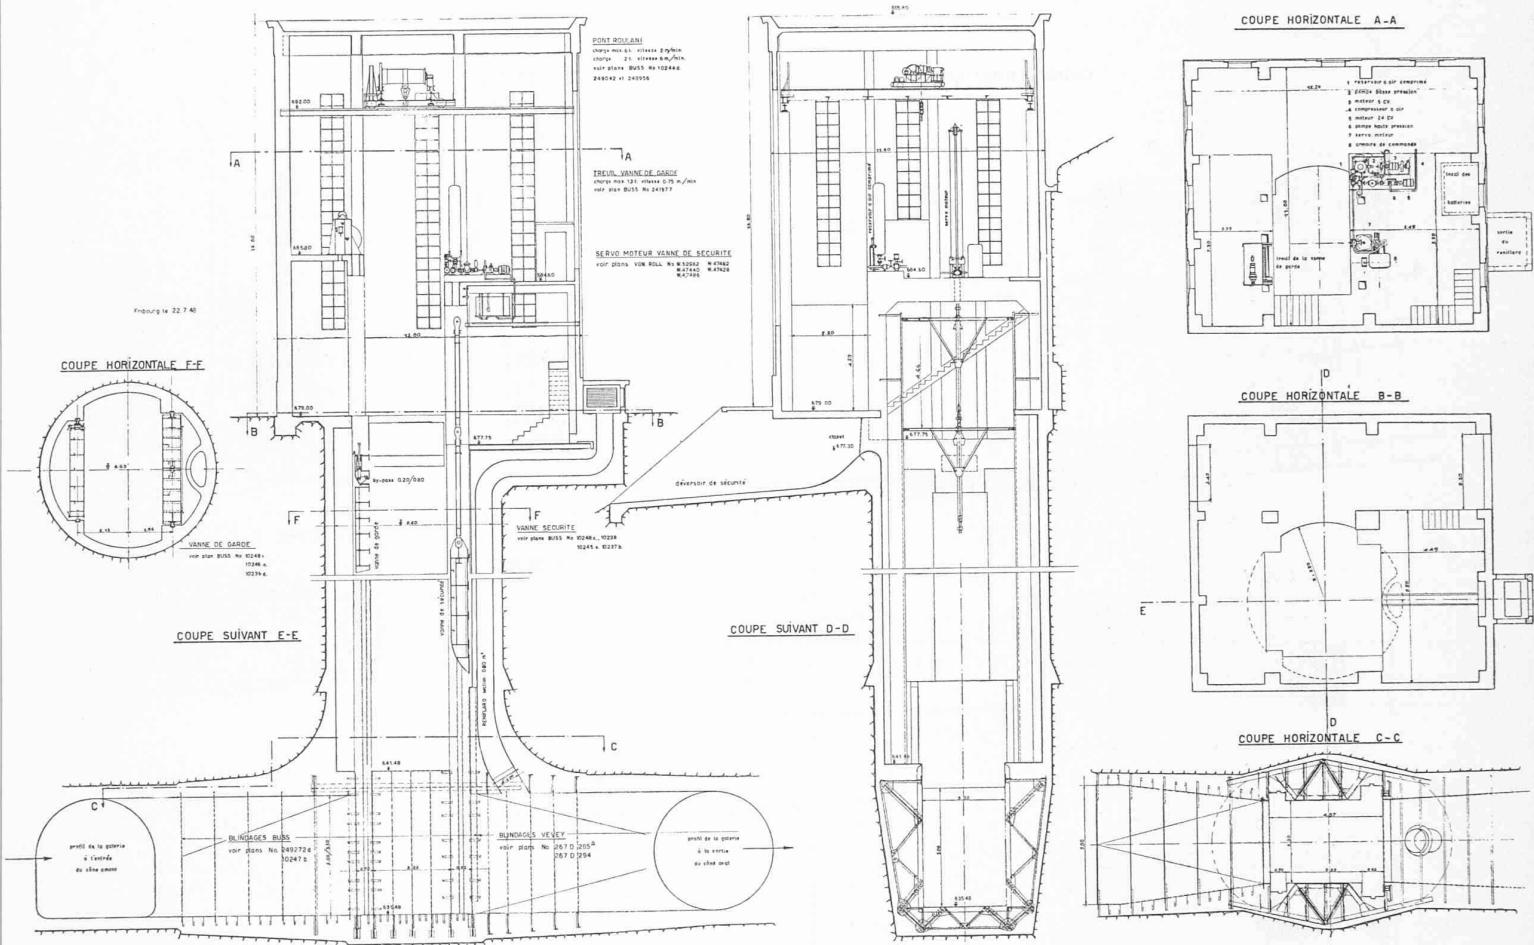
Fig. 16. — Bâtiment et puits des vannes de la prise d'eau. — Echelle 1 : 300.

A 80 m en aval, se trouve le puits des vannes, entièrement noyé (fig. 16). Malgré les grandes dimensions des vannes (500/3,50), on a renoncé à la formule habituelle de diviser la conduite en deux, solution qui augmente le coût du génie civil sans augmenter la sécurité d'exploitation. La vanne de garde en tête a son étanchéité en amont ; comme elle ne peut pas s'ouvrir sous la pression totale du lac, ni se fermer sous débit, elle est munie d'une petite vanne secteur qui sert de by-pass pour le remplissage de la conduite et l'équilibrage des pressions. Cette vanne secteur est manœuvrée par le même treuil et le même câble qui lèvent ensuite la grande vanne, lorsque les pressions sont équilibrées. Cette vanne de garde se trouve, en exploitation normale, dans le bâtiment au-dessus du plan d'eau. Sur la face aval du puits, se trouve la vanne de sécurité avec son dispositif d'étanchéité à l'aval. Celle-ci est suspendue à une tringlerie composée de huit éléments de 5 m de hauteur, démontables dans le cas où il

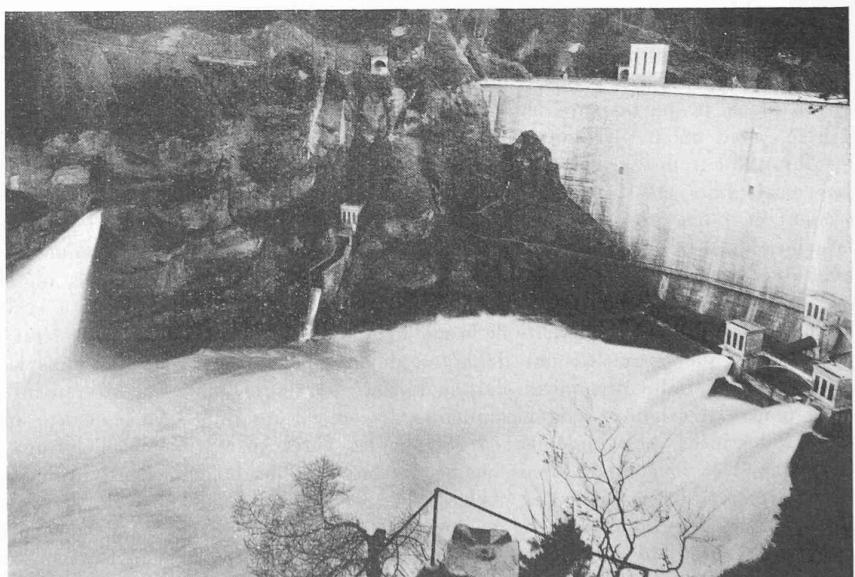
Fig. 17. — Evacuation d'une crue d'environ 550 m<sup>3</sup>/sec.

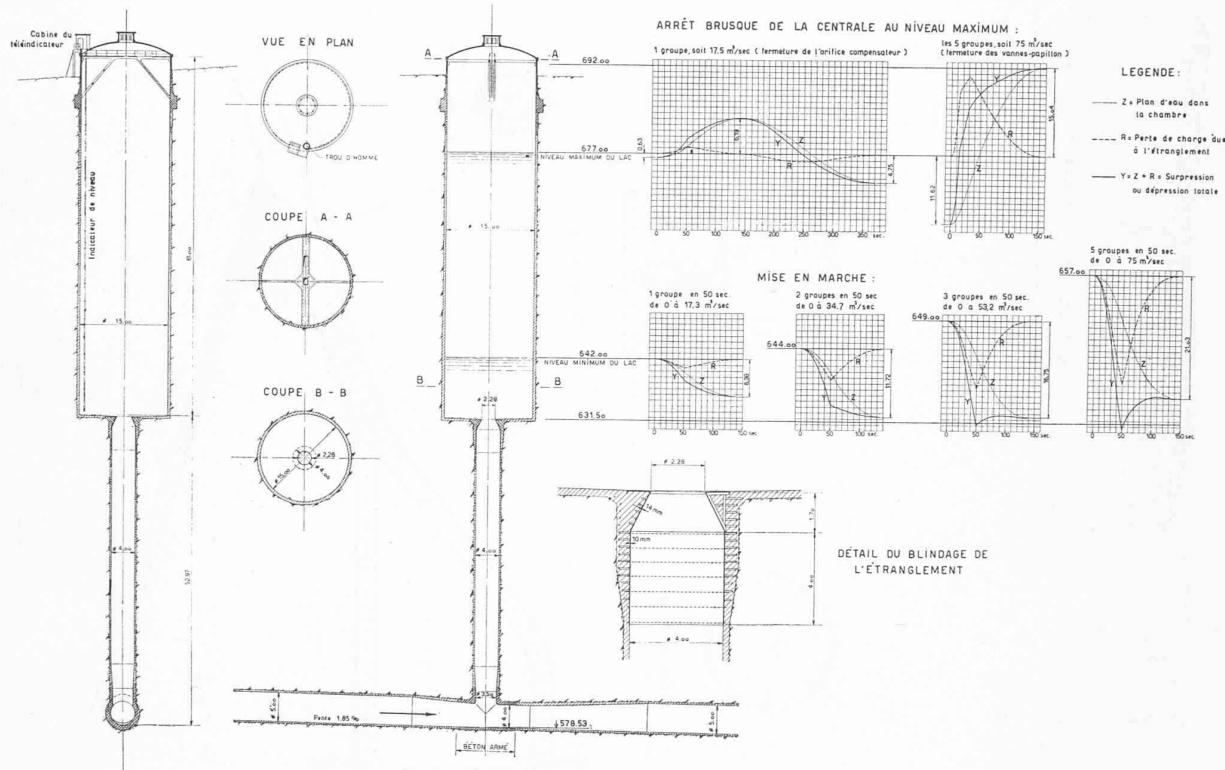
Fig. 18. — Coupes et détails de la chambre d'équilibre. Diagrammes-types d'oscillations.

La chambre d'équilibre est du type à étranglement, sans chambre d'expansion supérieure, ni inférieure, avec un raccord vertical à la galerie d'aménée. Les pertes de charge, dans l'étranglement, comme celles du raccord inférieur, ont été déterminées par des essais sur modèle réduit, au Laboratoire d'hydraulique de l'Ecole polytechnique de Lausanne. Étant donné l'extrême sensibilité de la forme et du diamètre de l'étranglement, on a jugé utile de pouvoir contrôler l'exactitude de ces essais et des hypothèses de calcul, en installant dans la chambre d'équilibre un limnigraphie enregistreur. À cause de la rapidité des oscillations et de leur amplitude, les impulsions de l'enregistreur n'ont lieu que tous les 25 cm. Pour de faibles variations de plan d'eau, l'exactitude est donc insuffisante. Par contre, pour les plus gros débits et pour des variations de charge importantes, les données sont suffisamment exactes. Les essais effectués coïncident extraordinairement bien avec les calculs, tant en ce qui concerne la période des oscillations, ce qui va de soi, que leur amplitude. À la montée, où l'on avait adopté pour la galerie un coefficient de Strickler  $K = 80$ , les courbes réelles recouvrent presque exactement les courbes calculées. À la descente, en revanche, où l'on avait adopté un coefficient  $K = 75$ , l'amplitude réelle est un peu moins forte que celle calculée. Des mesures faites pour contrôler le coefficient de rugosité ont toutes donné, pour des débits dépassant 45 m<sup>3</sup>/sec, des résultats compris entre 74 et 81, la valeur de  $K$  ayant tendance à augmenter lorsque le débit diminue.

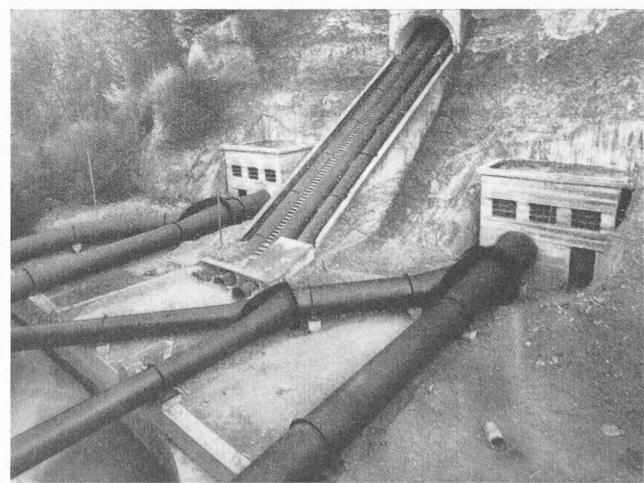
Fig. 20. — Conduites forcées.

Au centre : conduites désaffectées de l'ancienne usine.

La galerie de 5 m de diamètre se sépare en deux branchements de 2,90 m, à 60 m de la sortie du rocher. Ces deux branchements sont entièrement blindés, ainsi que la pièce de bifurcation, en amont. La longueur des blindages a été réduite au minimum qui nous a paru compatible avec la hauteur de recouvrement du rocher et la distance, à la falaise d'où sortent les conduites. L'épaisseur des tôles, qui atteint 22 mm à l'extérieur, diminue très rapidement jusqu'à 9 mm vers l'intérieur ; le tonnage des blindages en est ainsi fortement réduit et l'on a réalisé le maximum d'économie par la solution adoptée. La galerie d'accès, qui rejoint la galerie

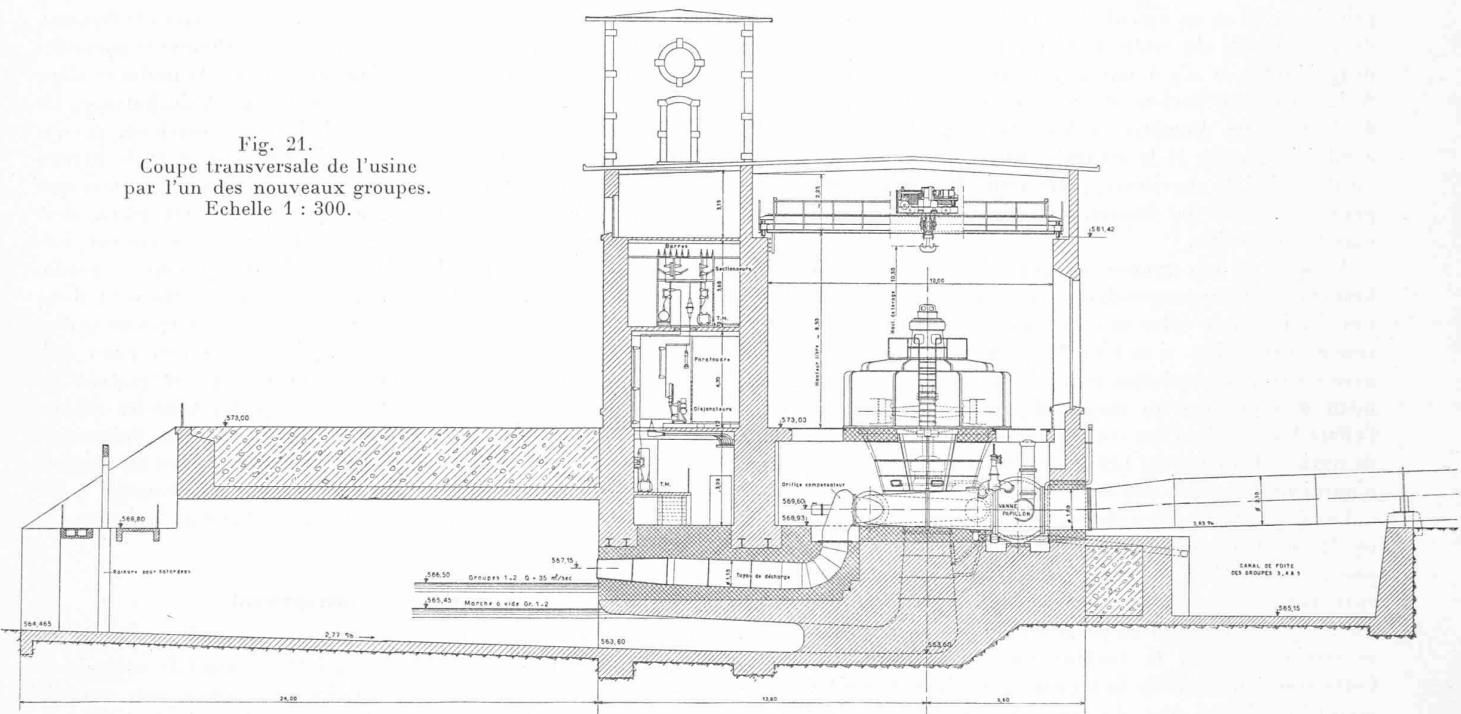
PONT-ROULANT

Force 40 T. Portée . . . . .	12,34 m
Hauteur de levage . . . . .	10,50 m
Vitesse de levage, de 0 à 40 T. . . . .	1 m/min
» » » de 0 à 6 T. . . . .	8 m/min
Vitesse de translation chariot . . . . .	12 m/min
» » » pont . . . . .	20 m/min

Puissance utile apparente . . . . .	20 000 KWA
» » réelle pour $\cos \phi = 0,8$ :	16 000 KW
Tension normale aux bornes . . . . .	8500 ou 17 000 V
Fréquence . . . . .	50 per/sec
Vitesse normale . . . . .	300 t/min
Vitesse d'emballage . . . . .	570 t/min
PD <sup>2</sup> . . . . .	500 m <sup>2</sup>

Chute nette :  
 max. 107,50 m, Débit limité à 18,75 m<sup>3</sup>/sec, Puiss. 23 750 CV  
 92 m, " " 18,75 m<sup>3</sup>/sec, " 20 000 CV  
 min. 70 m, " " 17,05 m<sup>3</sup>/sec, " 13 600 CV

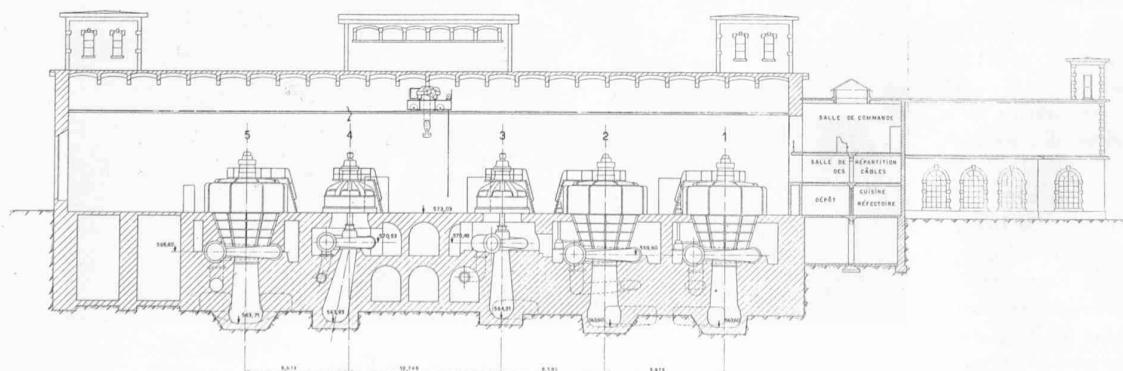
Fig. 23.  
Coupe longitudinale  
de l'usine.  
Echelle 1 : 600.
