ESSAIS DE MISE EN PRESSION DE LA GALERIE D'AMENÉE DIXENCE-BAGNES

Aménagement hydro-électrique de la Grande Dixence

par R. COTTIER, ingénieur et G. WELTI, géologue

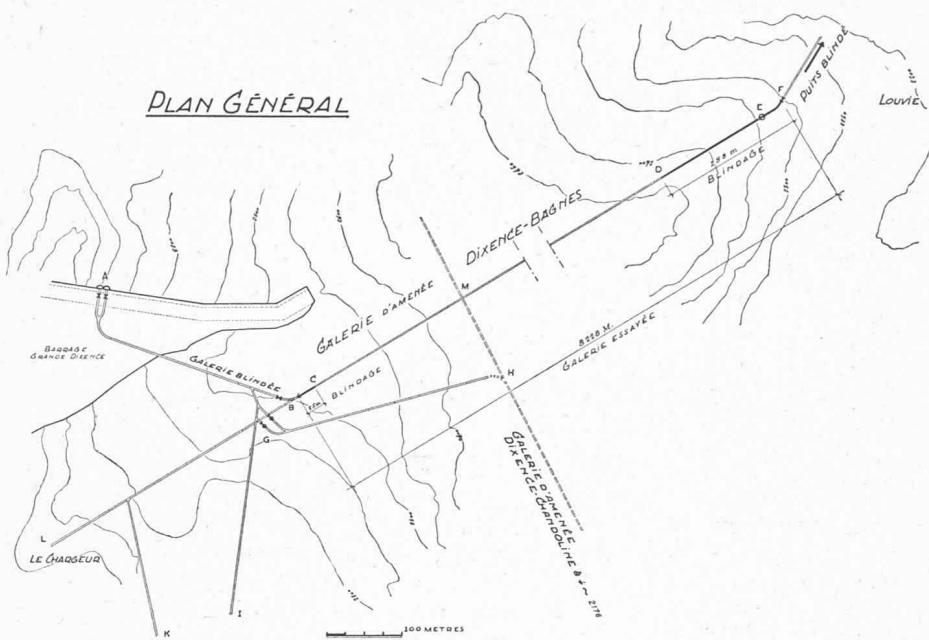
Fig. 1. — Plan d'ensemble

Etat pendant les essais :

- CD = 8013 m de galerie non blindée, pression maximum 22 atm.
- B = Bouclier provisoire.
- E = Insertion de la chambre d'équilibre munie d'un bouclier provisoire, m
- F = Vanne de garde \varnothing 3 m fermée pendant les essais.
- G = Réduction de pression pour la chute de Chardoline.
- GH = Galerie de liaison à Chardoline, exécutée sauf le raccordement H.
- A = Prise d'eau.
- AB = Galerie blindée.
- GI = Galerie de vidange principale.
- BK = Galerie d'accès.
- L = Station de pompage utilisée pour les essais.
- M = Prise d'eau dans la Galerie Dixence-Chardoline (2 tuyaux d'aménée \varnothing 300 et \varnothing 250 sur le tronçon ML)

La disposition de l'ensemble est représentée par la figure 1.

La pression de l'eau soutirée ne pouvait donc dépasser 8 atm. Pour obtenir une pression supérieure dans la galerie essayée, l'eau était reprise par une station de pompage (point L de la fig. 1 au point 11 de la fig. 5)

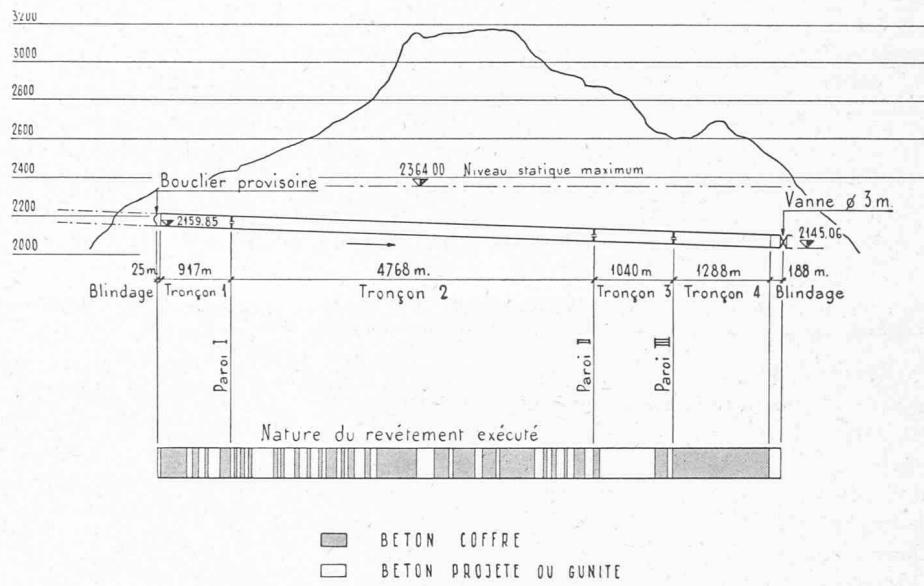
Fig. 2.
Profil en long de la galerie

en B et F = Emplacements des appareils de mesure.

Le profil en long général est donné par la figure 2.

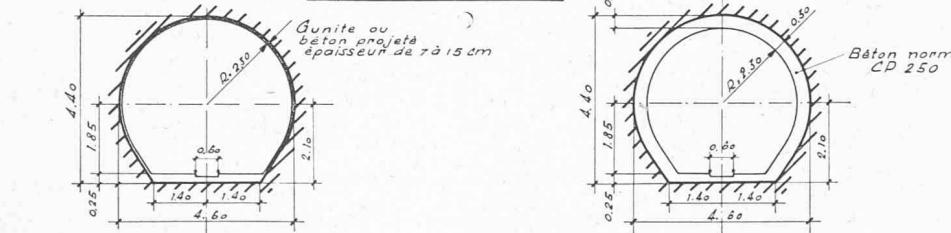
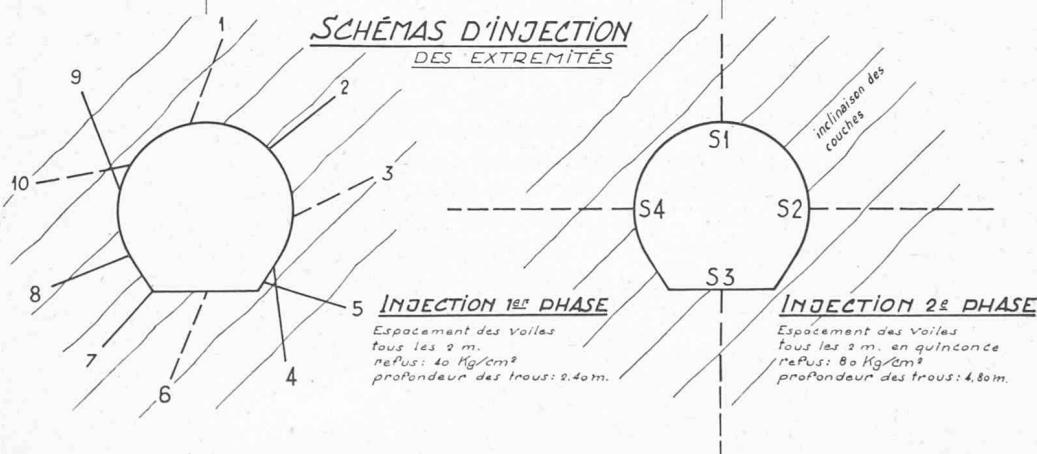
Fig. 3.
Profils en travers type
de la galerie
et schémas d'injection

PROFILS - TYPES

Les profils en travers sont donnés par la figure 3, sur laquelle deux schémas type d'injection sont également représentés.

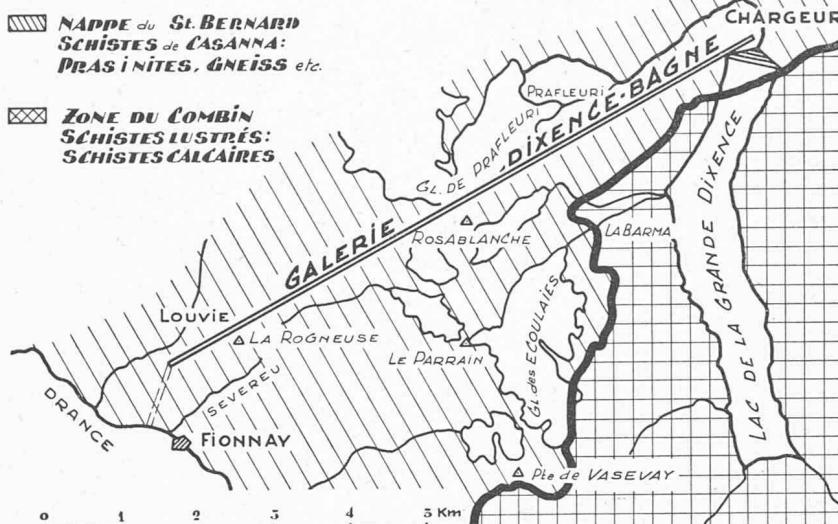
Fig. 4 — Plan géologique

ESQUISSE TECTONIQUE

II. Géologie (voir fig. 4)

Comme le montre l'esquisse tectonique, le tracé de la galerie est plus ou moins parallèle à la limite sud de la nappe du Saint-Bernard. C'est la raison pour laquelle la galerie a, sur de grandes distances, cheminé non seulement dans les mêmes formations, mais souvent dans un même niveau. Lorsqu'il s'agissait d'une série de roche compacte et résistante, l'avancement s'est effectué sans éboulement ni effondrement. Tel ne fut, bien entendu, pas toujours le cas. Les zones de mauvaise tenue étaient partiellement d'origine tectonique et présentaient de nombreuses cassures et plans de charriages. La seule zone fortement tectonisée a été rencontrée au km 3,2, côté Chargeur. La roche y était par place complètement écrasée et transformée en « mylonite ».

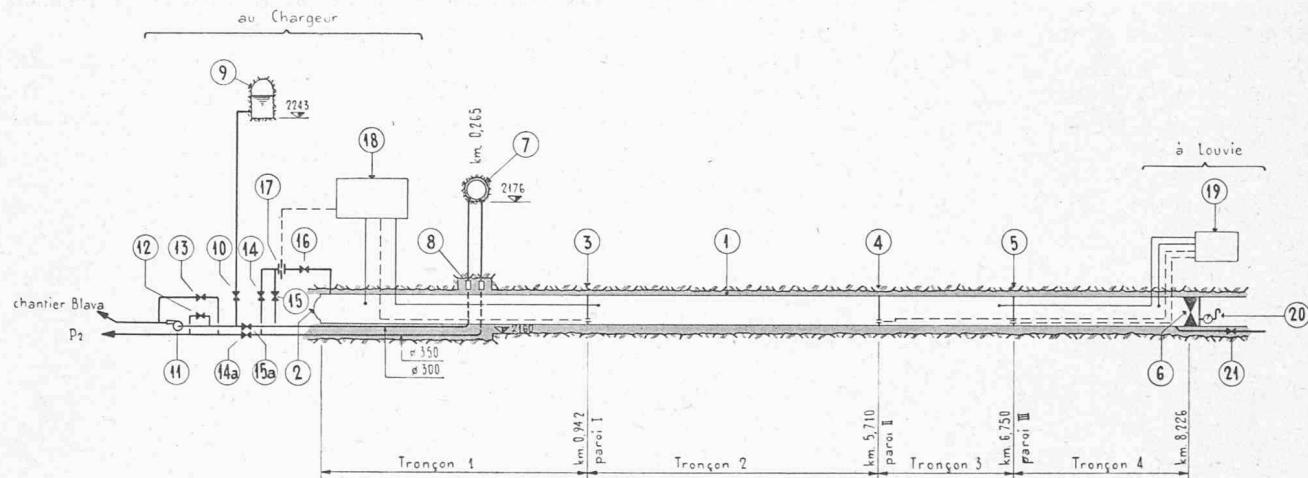
Fig. 5. — Schéma d'installation des essais

1. Galerie soumise à l'essai.
2. Bouclier provisoire Ø 3,30 m au Chargeur.
3. Paroi métallique munie d'un compteur Woltmann Ø 300 mm avec transmission électrique au Chargeur.

4. Parois métalliques munies de compteurs Woltmann Ø 350 mm avec transmission électrique à Louvie.
5. Vanne Ø 3 m.
6. Galerie d'aménée Dixence-Chandoline avec prises d'eau pour l'alimentation en eau du chantier et des essais.

7. Clapets et vannes sur les conduites Ø 300 et Ø 350 mm.
8. Galerie Cleuson-Dixence avec prise d'eau Ø 350 mm pour l'alimentation en eau du chantier et des essais.

9. Station de pompage P_1 utilisée pour les essais (la deuxième station de pompage P_2 est restée complètement affectée aux besoins du chantier pendant les essais).

10. Vanne Ø 300.
11. By-Pass Ø 300 avec vannes.
12. Vannes Ø 300 sur dérivations.
13. Vannes Ø 300 sur conduites d'alimentation du chantier.
14. Diaphragme pour mesure du débit pompé.

15. Tableau de mesure au Chargeur comprenant les appareils suivants :
16. a) un compteur débitmétrique relié au diaphragme ;
b) un compteur volumétrique relié au diaphragme ;

c) l'enregistrement du débit pompé ;
d) compteur à lecture directe du débit à travers la paroi I ;
e) un manomètre branché sur les tronçons 1 ou 2 ;
f) un manomètre à contact relié à un klaxon d'alarme ;

g) un manographe enregistrant la pression dans les compariments 1 ou 2 ;
h) un manomètre à poids de haute précision branché sur les tronçons 1 ou 2.
17. Tableau de mesure à Louvie comprenant les appareils suivants :

18. a) un manomètre pouvant être branché sur les tronçons 3 ou 4.
b) un compteur à lecture directe du débit à travers la paroi II.
c) un compteur à lecture directe du débit à travers la paroi III.

d) un manomètre à poids branché sur les tronçons 3 ou 4.
19. Compteur d'eau indiquant les pertes de la vanne Ø 3 m.
20. Vidange Ø 300 mm.

La figure 5 donne le schéma complet de l'installation. Sans faire donc une description d'ensemble, nous reprendrons ci-dessous quelques points particuliers méritant de plus amples commentaires.

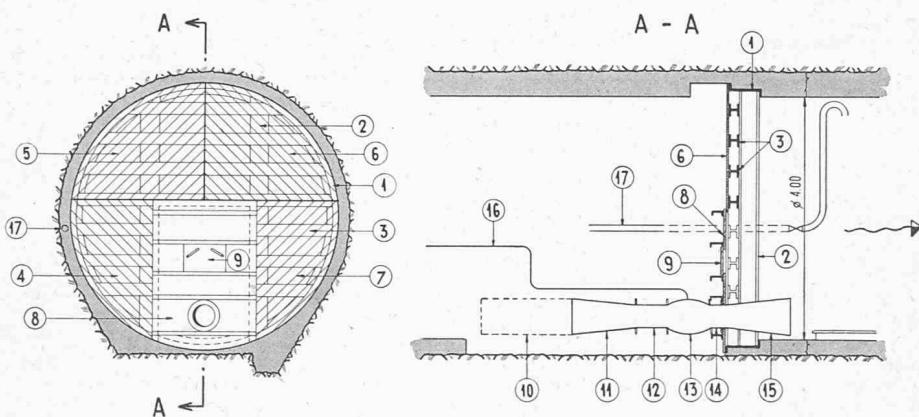
Fig. 6. — Détail d'une paroi intermédiaire

- 1. Cerce scellée dans le béton.
- 2. Montants DIN 26.
- 3. Traverses DIN 14.
- 4.
- 5.
- 6.
- 7.
- 8. Porte en tôle de 8 mm et UPN 12.
- 9. Trou d'homme avec poignées manœuvrables des 2 côtés.
- 10. Grille Ø 450 mm en treillis de 1,50 m de longueur.
- 11. Cône de réduction.

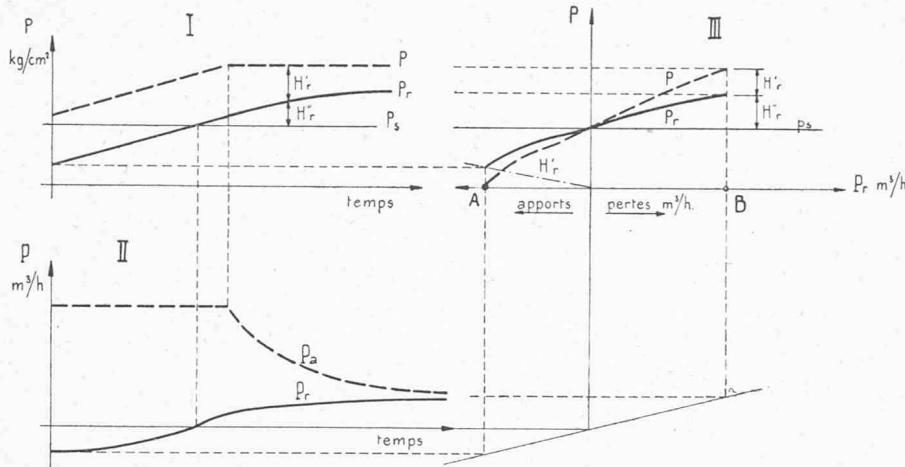
Fig. 8.

- I. Pression dans la galerie (p) et hauteur de la nappe (H_r) pendant l'essai, en fonction du temps.
- II. Pertes apparentes (P_a) et réelles (P_r = fuites moins amenées) pendant l'essai, en fonction du temps.
- III. Pertes réelles ou apports en fonction de la pression dans la galerie (p) ou du niveau maximum de la nappe (H_r); A = apports naturels dans la galerie avant les essais, la galerie étant vide; B = pertes réelles (fuites-aménées) pour la charge maximum. Ce graphique suppose pour chaque point une pression permanente et invivable dans la galerie.

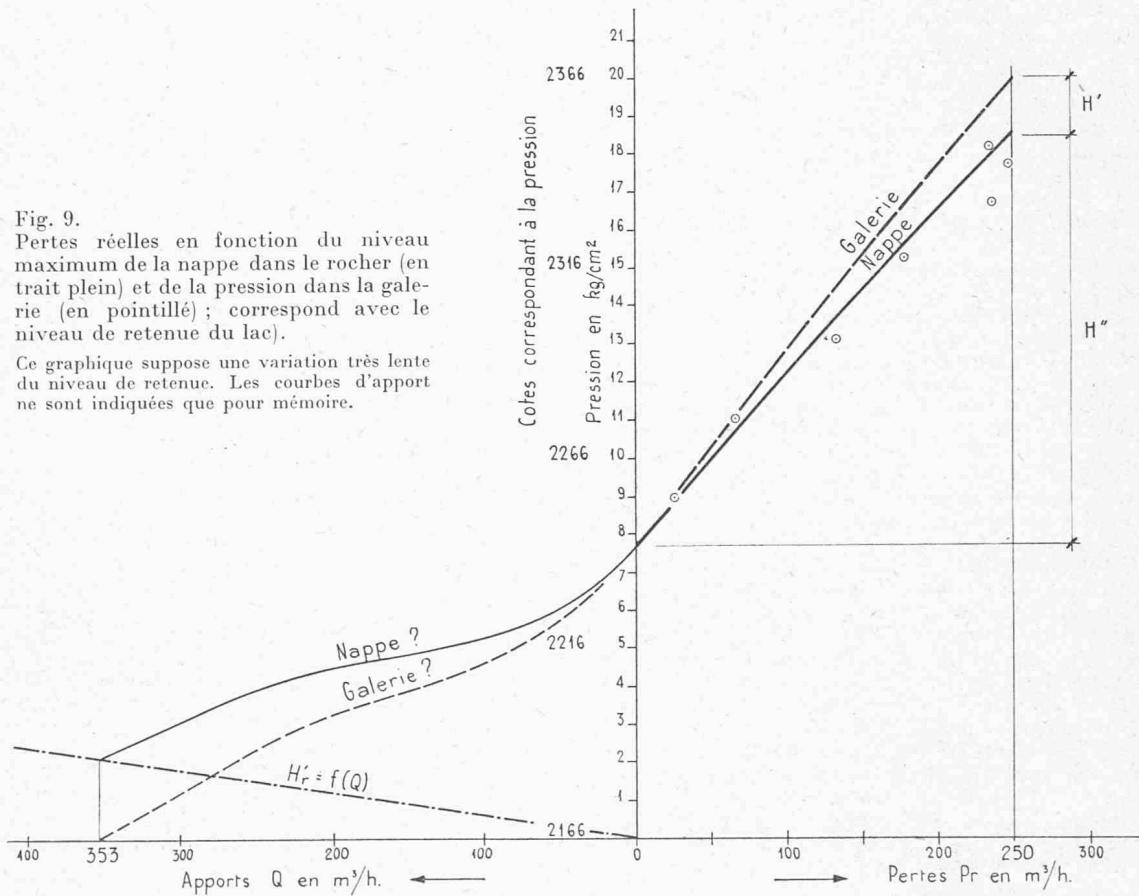
Fig. 9.
Pertes réelles en fonction du niveau maximum de la nappe dans le rocher (en trait plein) et de la pression dans la galerie (en pointillé) ; correspond avec le niveau de retenue du lac.

Ce graphique suppose une variation très lente du niveau de retenue. Les courbes d'apport ne sont indiquées que pour mémoire.
