Artikel: Expériences faites au cours de la construction des bassins de compensation d' Eggen et du Bergli
Autor: Ott, J.-C.
DOI: <https://doi.org/10.5169/seals-64139>

EXPÉRIENCES FAITES AU COURS DE LA CONSTRUCTION DES BASSINS DE COMPENSATION D'EGGEN (Energie électrique du Simplon) ET DU BERGLI (Simmental Kraftwerke A.-G.)

par J.-C. OTT, ingénieur principal à la Société générale pour l'Industrie¹

Bassin d'Eggen

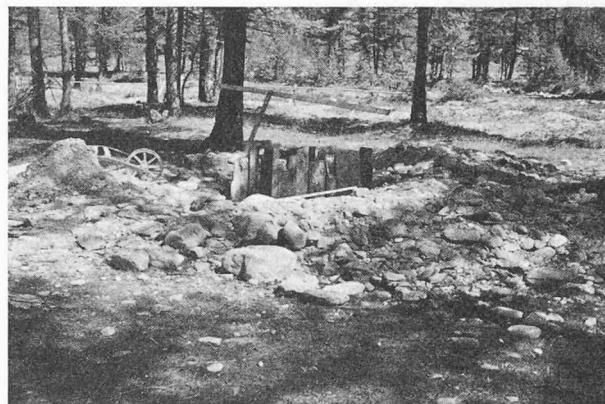
Fig. 2. — Puits de reconnaissance dans la plaine d'Eggen avec matériaux extraits, destiné aux essais de pompage.

Avec nos collaborateurs, E. Borel, le regretté Jean-Pierre Hatt et F. Ullmann, nous avons entrepris une étude préliminaire des terrains en creusant cinq puits (fig. 2) et en procédant à des essais de pompage qui ont fait ressortir une perméabilité de l'ordre de $10^{-1}\ cm/sec$ des alluvions. Celles-ci ne sont pas homogènes ; par place elles sont beaucoup plus fines et pratiquement étanches.

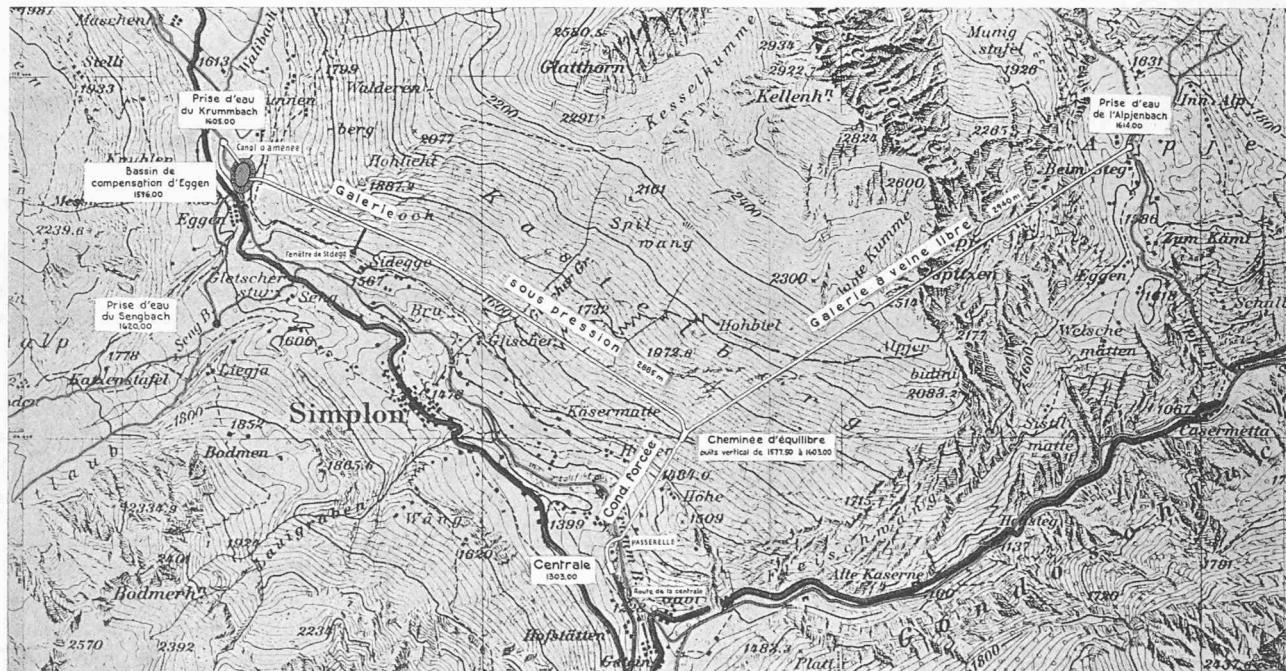
Fig. 1. — Energie Electrique du Simplon : Aménagement de Gabi, plan général de situation.

Le bassin d'Eggen, de capacité modeste ($50\,000\ m^3$ environ) (fig. 1), fait partie de l'aménagement de Gabi, situé sur le versant sud du Simplon (Bull. A.S.A.E. n° 9, 1958). Le plan d'eau du bassin est fixé à 1596.50 par la cote de la prise d'Alpjenbach, dont le site était déterminé par les conditions géographiques favorables à l'établissement d'une prise.

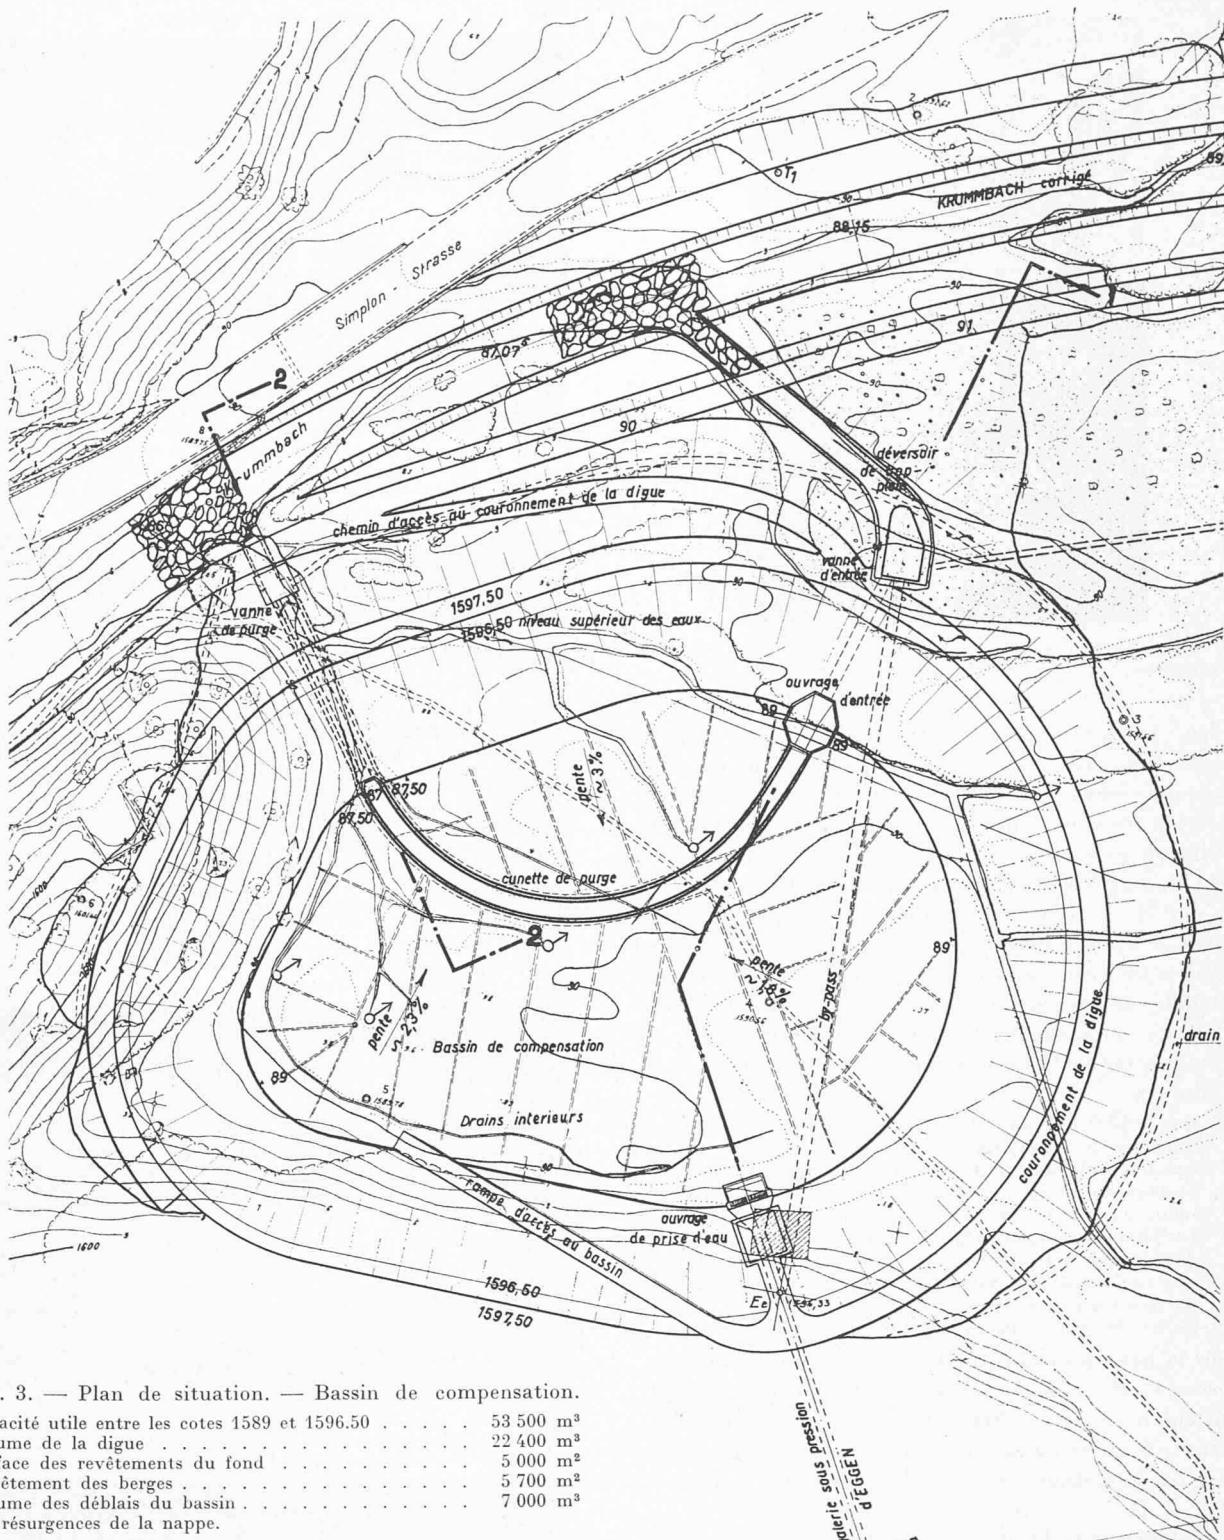
Fig. 3. — Plan de situation. — Bassin de compensation.

Capacité utile entre les cotes 1589 et 1596.50	53 500 m ³
Volume de la digue	22 400 m ³
Surface des revêtements du fond	5 000 m ²
Revêtement des berges	5 700 m ²
Volume des déblais du bassin	7 000 m ³
Où résurgences de la nappe.

En 1954, au début des études, nous nous trouvions devoir réaliser un bassin dans une plaine alluvionnaire avec la possibilité de s'adosser d'un côté aux rochers en place et de l'autre à une moraine formant un étranglement de la vallée. La cote du fond du bassin était déterminée par le niveau de la rivière, pour avoir la possibilité de vidange dans le Krumbach. La configuration du terrain favorisait ainsi la résurgence de la nappe, marquée par de nombreuses sources, juste à l'amont de l'étranglement de la vallée (fig. 3).

Nous estimons indispensable de mentionner ces détails constructifs, étant donné qu'ils sont la condition essentielle du bon fonctionnement du système de drains. Pour éviter également des érosions internes sous la digue nord, déjà passablement élevée, nous décidâmes de supprimer le chenal provisoire dans lequel on avait observé des « renards » et de le remplacer par un drain de ceinture extérieure (fig. 3) enrobé de couches filtrantes correctement graduées.

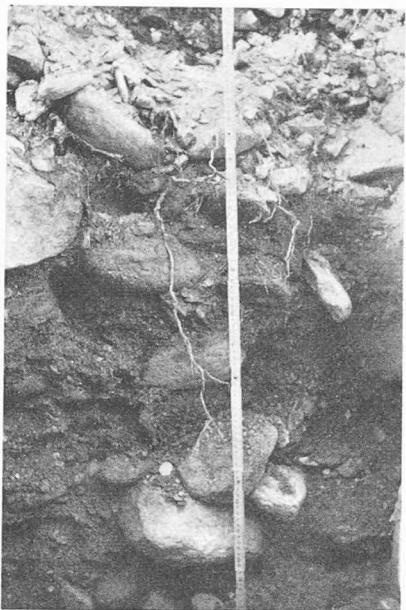
Fig. 4. — Alluvions dans la plaine d'Eggen dans puits de reconnaissance.

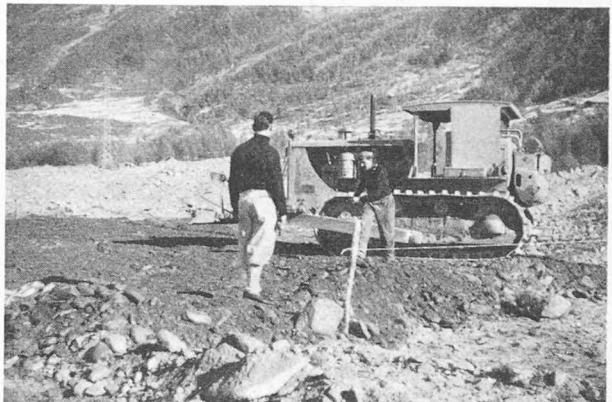
Fig. 5. — Mise en place d'une couche de 40 cm au moyen du bulldozer. La teinte plus foncée des matériaux remués dénote une humidité naturelle du matériau. Des blocs jusqu'à environ 40-50 cm de Ø sont compris dans le matériau répandu.

10 cm et, par place, exceptionnellement, jusqu'à 50 cm. Il s'agissait de savoir si ces alluvions en vrac pouvaient former une digue ou s'il fallait les trier, opération toujours coûteuse. En effet, nous n'étions pas certains de pouvoir procéder au compactage sans effectuer l'élimination des plus gros éléments. Bien que pour des digues de si faible hauteur un compactage très poussé et un contrôle sévère ne soit en fait pas nécessaires, nous avons procédé à des essais de compactage avec différents engins en laboratoire et au chantier, dans le but de connaître leur efficacité et pour mettre au point une méthode de contrôle. Ces essais (fig. 5 à 8) ont prouvé :

- 1^o que la plus grande partie du compactage était obtenue déjà par les chenilles des bulldozers ;
- 2^o que les rouleaux vibrants genre Dingler, de dimensions et de poids modestes (2,2 t), disponibles chez l'entrepreneur, assuraient un compactage aussi énergique que les plaques vibrantes genre Vibromax et pouvaient se déplacer plus facilement dans des terrains inclinés ;
- 3^o que seuls quelques rares blocs plus gros que Ø 50 cm devaient être éliminés ;
- 4^o qu'une levée de 40 à 50 cm était admissible.

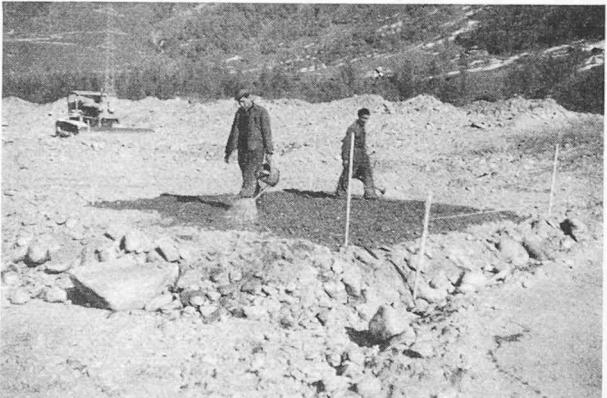
Fig. 6. — Arrosage d'un champ délimité par quatre piquets : épaisseur de la couche avant compactage 40 cm environ. Eau répandue en une fois. Au fond, le bulldozer au travail.

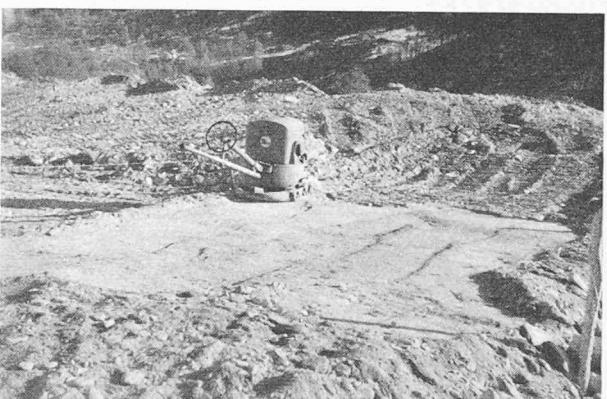
Fig. 7. — La plaque vibrante « Vibromax » at. 5000 : vibration à sec, deux passes. Au fond, le terrain labouré par les chenilles du bulldozer. Au 1^{er} plan, le terrain donne une idée de la composition granulométrique.

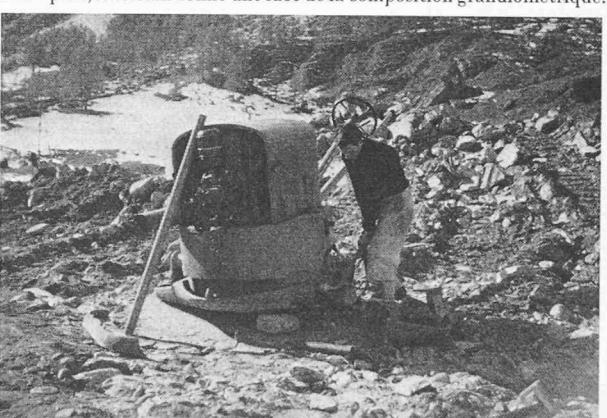
Fig. 8. — Vibrateur « Vibromax » — Démontage des plaques latérales pour réduire la surface d'action.

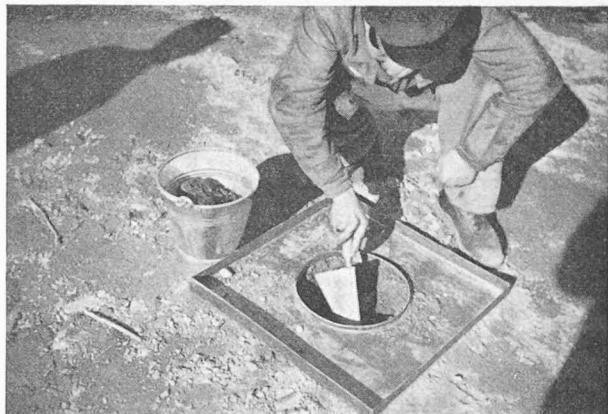
Fig. 9. — Détermination de la densité « in situ » — plaque gabarit pour creuser un trou régulier, extraction des matériaux à peser.

Sur la base des essais, la densité minimum à obtenir, fixée à 2 t/m^3 au cahier des charges, fut portée à $2,1 \text{ t/m}^3$ et atteignit en cours de travaux $2,2 \text{ t/m}^3$ sans difficulté. Le contrôle de la densité a été effectué directement sur place, par la méthode du trou dont on mesure le volume (fig. 9 à 11).

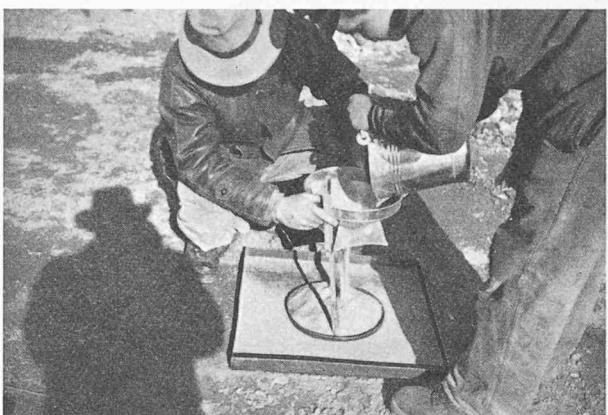
Fig. 10. — Détermination de la densité « in situ » — calibrage du volume du trou avec du sable versé d'une hauteur de 52 cm au travers d'un entonnoir.

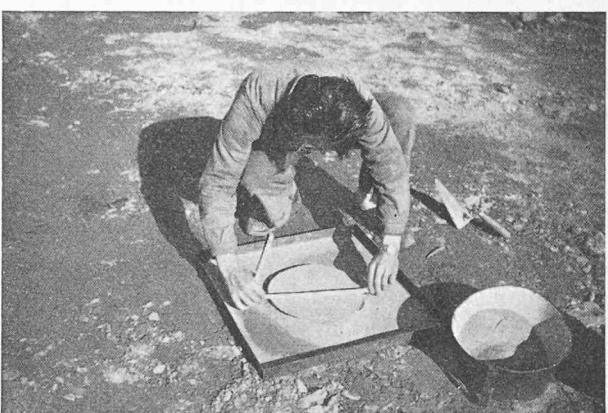
Fig. 11. — Détermination de la densité « in situ » — arasage du sable.

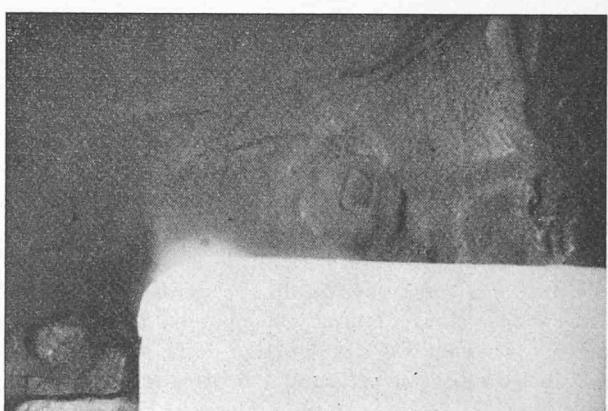
Fig. 12. — Formation d'un renard dans le limon boulant micassé observé dans le chenal provisoire de drainage à l'amont du bassin.

Dans le courant de l'été 1956, les travaux d'excavation avaient commencé. Pour assécher la base des digues, l'entrepreneur avait creusé un chenal provisoire recueillant les eaux de la nappe et provoquant un abaissement généralisé de celle-ci. Dans le fond de ce chenal on ne tarda pas à observer la formation d'une série de résurgences entraînant avec elle des limons fins micacés, constituant la fraction fine des alluvions (fig. 12). Instruits par l'expérience des terrains morainiques du lac Noir dans les Vosges, où des érosions internes s'étaient produites il y a déjà fort longtemps, érosions d'ailleurs jugulées par des injections chimiques, nous décidâmes de procéder à une série d'essais pour déterminer la composition la plus adéquate pour les filtres à placer autour des drains et sous les couches des graviers plus gros constituant les assises du tapis étanche. Contrairement aux règles usuelles de Terzaghi pour le dimensionnement des filtres, nous estimâmes nécessaire que la couche de sable filtrant à placer directement au contact des alluvions retienne non seulement les gros éléments du terrain ($d \geq 85\%$), mais également les éléments les plus fins, ce qui ressort des courbes granulométriques des différentes couches (fig. 13). On se protège ainsi de migrations de sable fin dans les structures alluvionnaires ouvertes, qui sont vraisemblablement à l'origine des « renards » qui se sont produits peu après dans des conditions analogues sous les couches filtrantes du bassin de compensation de F.M.M. (Forces Motrices de Mauvoisin) à Fionnay. Le fonctionnement des couches filtrantes fut vérifié par des essais de percolation dans lesquels on plaça directement les limons fins recueillis dans les « renards » du chenal provisoire au contact de la couche filtrante. Parallèlement, on déterminait les différents coefficients de perméabilité du filtre qui figurent ci-dessous :

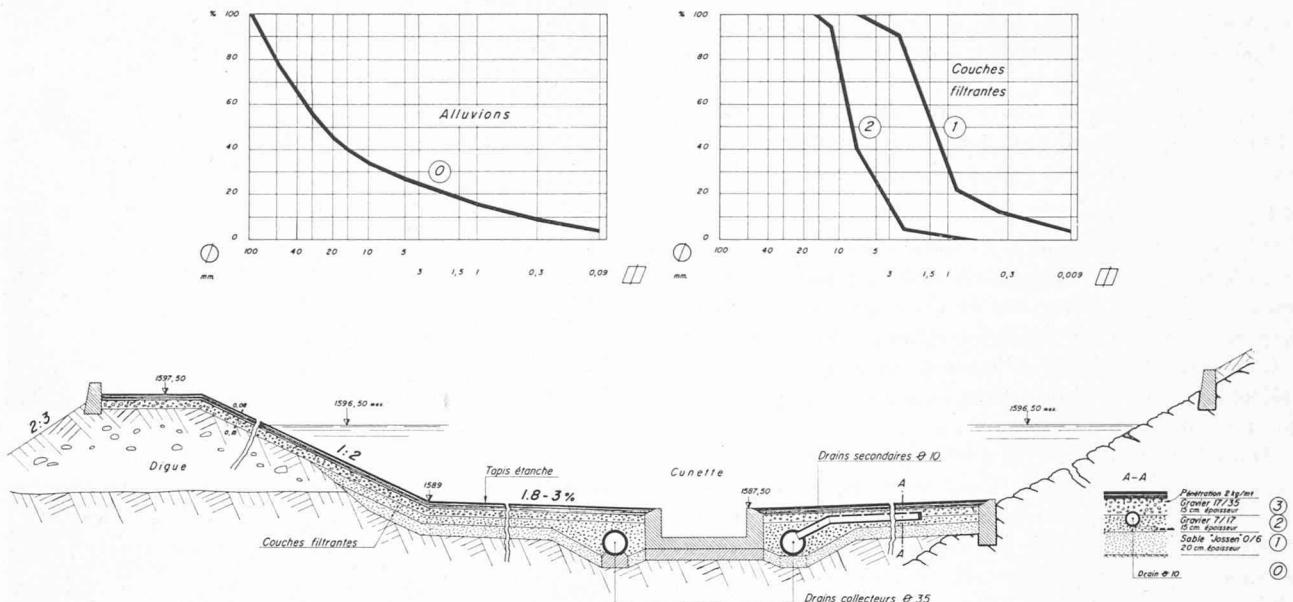
Fig. 13. — Coupes en travers schématiques du bassin et courbes granulométriques.

Courbe 0 — alluvions du terrain en place
Courbe 1 — sable fin de 0 à 6 mm filtre

Remarquer que les couches filtrantes ne sont pas dimensionnées d'après la courbe granulométrique des alluvions.

Désignation	Calibre mm	Perméabilité cm/sec	Essai	N° couche selon fig. 13 ci-après
Terrain alluvionnaire	$\varnothing 0-100$	6×10^{-1}	pompage	0
Fraction fine du terrain = sable micacé	$\varnothing < 0,5$	$4,7 \times 10^{-3}$	essai de percolation	
Sable de filtres « Jossen »	0-6	$2,2 \times 10^{-2}$	»	1
Gravoulette du filtre	7-18	2,9	»	2
Gravier couche de support	17-35		pas essayé	3

Il restait à s'assurer que le courant de filtration orienté de bas en haut ne pouvait pas provoquer de soulèvement du filtre et on procéda à des calculs approfondis sur le régime des sous-pressions, compte tenu d'un débit maximum probable de 0,1 l/sec par m² au travers du filtre. Ces calculs montrèrent également que l'écartement maximum des drains secondaires placés dans la couche de gravier n° 2 ne devait pas excéder 8 m, pour éviter une mise en pression de ces drains, et nous conduisirent à envisager la mise en place d'une troisième couche filtrante n° 3, constituée de gravier de 17/35 sur le fond du bassin.

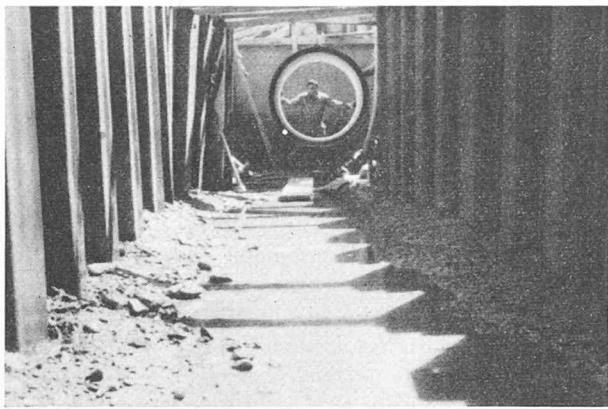
Fig. 14. — Construction du by-pass, \varnothing 125 cm, sur fond de béton entre deux rangs de palplanches.

rangs de palplanches Larsen V ou III entre lesquelles la fouille fut excavée, mais toujours sous l'eau (fig. 14). Malgré cela, des venues de limon bouillant se produisaient encore le long des palplanches et envahissaient le fond de fouille, bien que celle-ci soit noyée. Ces difficultés purent cependant être surmontées en constituant sous l'eau un matelas filtrant, provisoire, puis en abaissant rapidement le niveau dans la fouille par un pompage énergique suivi du bétonnage du fond de fouille étanche. Il va de soi que cette opération nécessitait le blocage ultérieur du matelas perméable de fondation par des injections de ciment. Cet artifice fut également utilisé pour l'exécution des drains collecteurs principaux passant sous la digue.

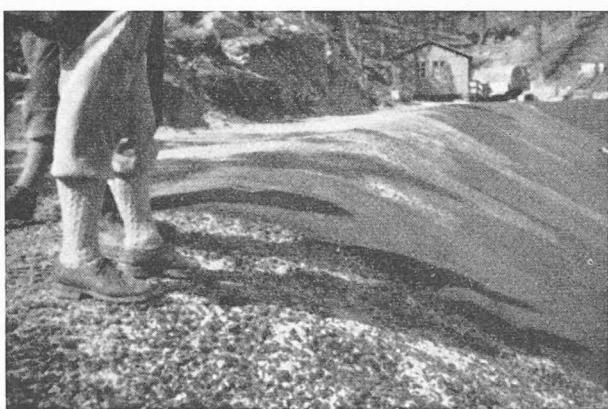
Fig. 15. — Exécution de la sous-couche en gravier 17-35 avec pénétration de 2 kg/m² de bitume. Au second plan, pose de la première couche du tapis bitumineux.

Le serrage du tapis bitumineux, indispensable pour le rendre étanche, nécessitait la présence d'un fond résistant. Grâce à sa stabilisation par une pénétration superficielle de bitume (2 kg/m²), la couche de gravier 17/35 non concassée joue à la fois le rôle de support et de couche drainante (fig. 15).

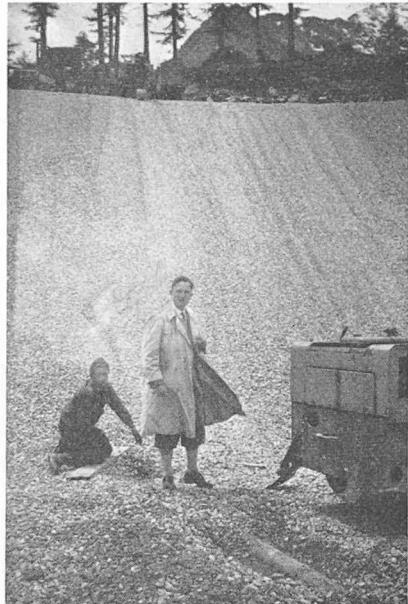
Fig. 16. — Essais de compactage, au rouleau vibrant Dingler de 2,2 t sur gravier 17-35 mm. Le drain \varnothing 10 cm sous-jacent résiste sans se casser.

Il restait à s'assurer que les engins de compactage pour les couches de support ne causent pas de dommages aux divers drains. M. Bachmann, de l'entreprise Hunziker, fournisseur des drains, avait eu l'amabilité d'attirer notre attention sur les risques de rupture de drains jusqu'à une grande profondeur par les engins de compactage par vibration. Nous avons alors exécuté à l'intérieur du bassin un champ d'essai sur lequel nous avons fait rouler un rouleau vibrant « Dingler » de 2 t, utilisé pour le compactage de la digue et où nous avons pu constater que les drains de Ø 10 cm résistaient parfaitement, même posés en surface, grâce à leur petit diamètre (fig. 16).

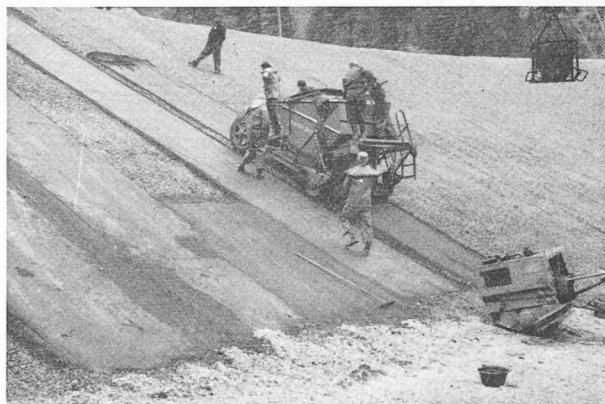
Fig. 17. — Pose de la première couche de 4 cm du tapis étanche suivant la ligne de pente.

Epaisseur 2 × 4 cm
Bitume 8 % du poids des agrégats
Agrégats \varnothing 0 à 15 mm

Le tapis étanche, dont la composition a été déterminée à la suite de quelques essais par l'entreprise spécialisée, est posé en deux couches à joints croisés

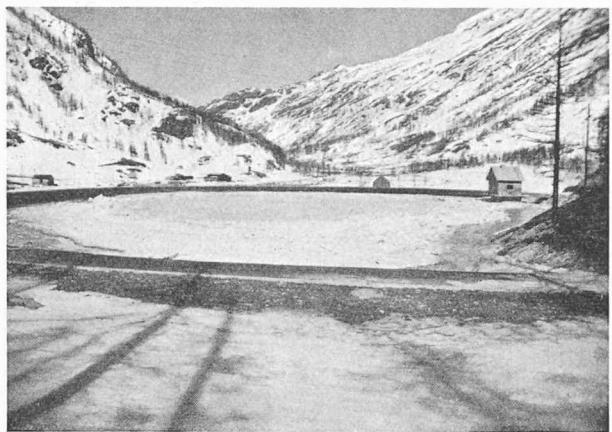
Fig. 19. — Formation d'un pack de glace en hiver.
La glace adhère peu au revêtement bitumineux et ne l'endommage pas.

Les objections soulevées à l'égard des glaces se révélèrent sans fondement et l'on put constater au cours des hivers 1957-1958 que la glace glisse sur le tapis bitumineux très lisse sans provoquer d'arrachement (fig. 19).

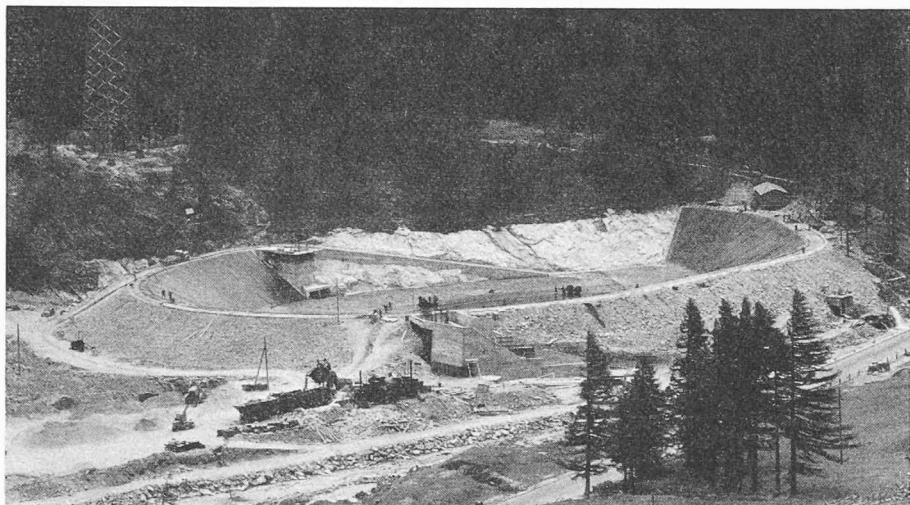
Fig. 18.—Vue générale du bassin.
Au premier plan, la digue.
Au second plan la berge rocheuse non revêtue et la rampe d'accès définitive pour les véhicules à l'intérieur du bassin.
