## EXPÉRIENCES FAITES AU COURS DE LA CONSTRUCTION DES BASSINS DE COMPENSATION D'EGGEN (Energie électrique du Simplon) ET DU BERGLI (Simmentaler Kraftwerke A.-G.)

par J.-C. OTT, ingénieur principal à la Société générale pour l'Industrie, Genève

#### Bassin de compensation du Bergli

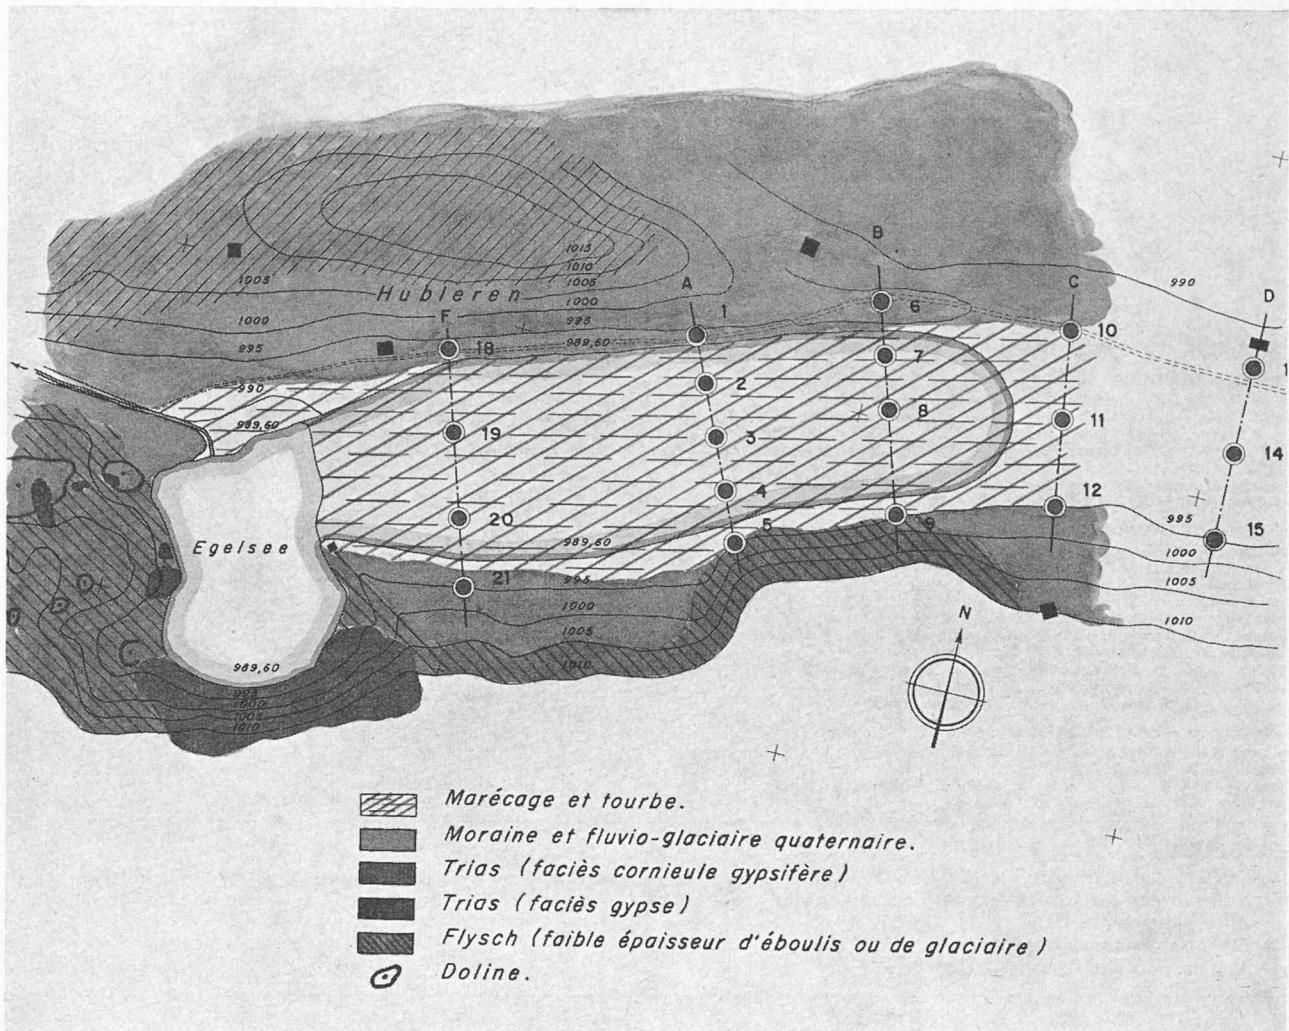
Fig. 20. — Simmentaler Kraftwerke A.-G. (S.K.W.) : Bassin de compensation du Bergli. — Carte géologique du site, agrandissement de l'Egelsee.

1. Constitution d'un bassin de compensation distinct de l'Egelsee situé à l'ouest, à une cote légèrement supérieure.
2. Agrandissement du bassin de l'Egelsee en maintenant sa cote naturelle (fig. 20).

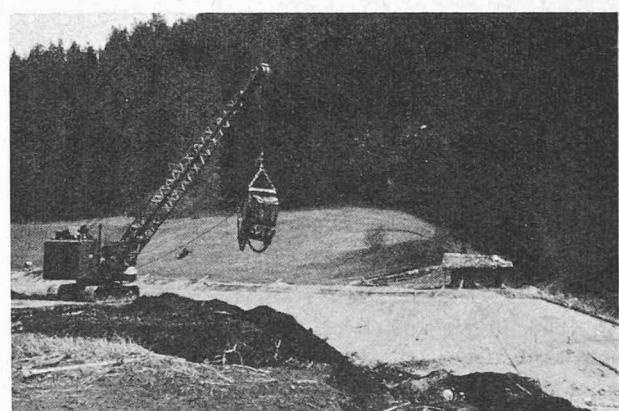
Fig. 21. — S.K.W. : Dragline « Skoda-Menck » de 44 t sur chenille sur chaussée provisoire et matelas de madrier.  
Pression maximum au sol : 2,5 kg/cm<sup>2</sup>  
Pression moyenne au sol : env. 1 kg/cm<sup>2</sup>.

Les entreprises consultées pour l'excavation du bassin éprouvèrent des hésitations compréhensibles pour choisir le mode d'exécution le mieux approprié. Certains proposèrent l'emploi de draglines cheminant sur des câbles ancrés en dehors de la tourbière, d'autres, dont l'adjudicataire, estimèrent que moyennant certaines précautions il était possible de circuler avec des engins d'excavation en constituant des chaussées provisoires balastriées (fig. 21) ou des matelas de madrier.

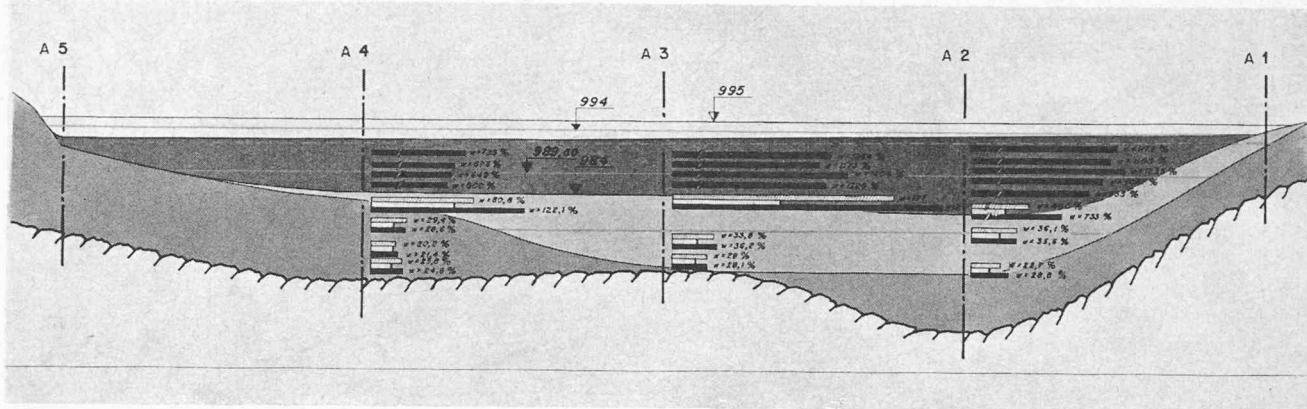
Fig. 22. — Coupes géologiques au travers du futur bassin de compensation.

Tourbe (teinte foncée)  
Moraine de décomposition (glaise et limon) (gris clair)  
Moraine de fond (gris moyen)  
Niveau de la nappe (clair).

Une première campagne de sondages de reconnaissance (fig. 22) avait apporté des précisions sur le terrain à excaver et ses caractéristiques. La tourbe se révélait très fortement gorgée d'eau (70 kg de matière sèche pour 1 m<sup>3</sup> de tourbe,  $\omega = 700$  à 1200); par contre l'étanchéité des couches sous-jacentes se révéla en général satisfaisante et pour autant égale à celle des couches de moraine sus-jacente.

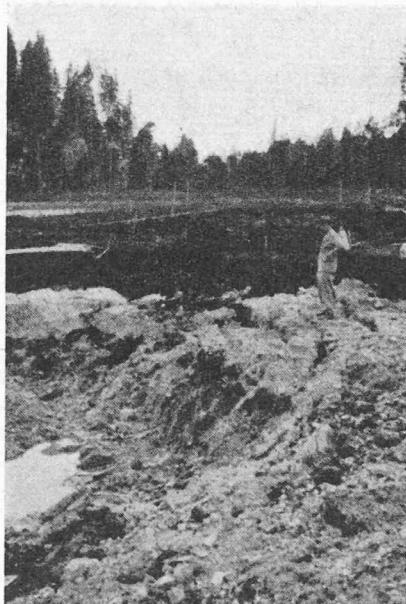
Fig. 23. — Glissement dans les berges de la tourbe durant l'excavation.

Les travaux commencèrent au printemps 1957 par l'abaissement, par pompage, du niveau de l'Egelsee au cours duquel, comme on s'y attendait d'ailleurs, des glissements se produisirent dans la tourbe. Au cours de l'été 1957, au fur et à mesure de l'avancement des travaux d'excavation, des glissements se produisaient à l'intérieur du lac, aussi bien dans la tourbe (fig. 23)

que dans la craie lacustre ou l'argile sous-jacente, celle-ci étant quelquefois même refoulée comme de la pâte entre deux lèvres de tourbe en mouvement. Des poches d'eau contenues dans la tourbe se vidaient brutalement, entraînant parfois un ouvrier surpris dans le fond de fouille. L'entreprise, qui escomptait effectuer l'excavation en une seule tranche depuis la surface, se rendit compte assez rapidement que cela ne serait pas possible et éprouvait certaines

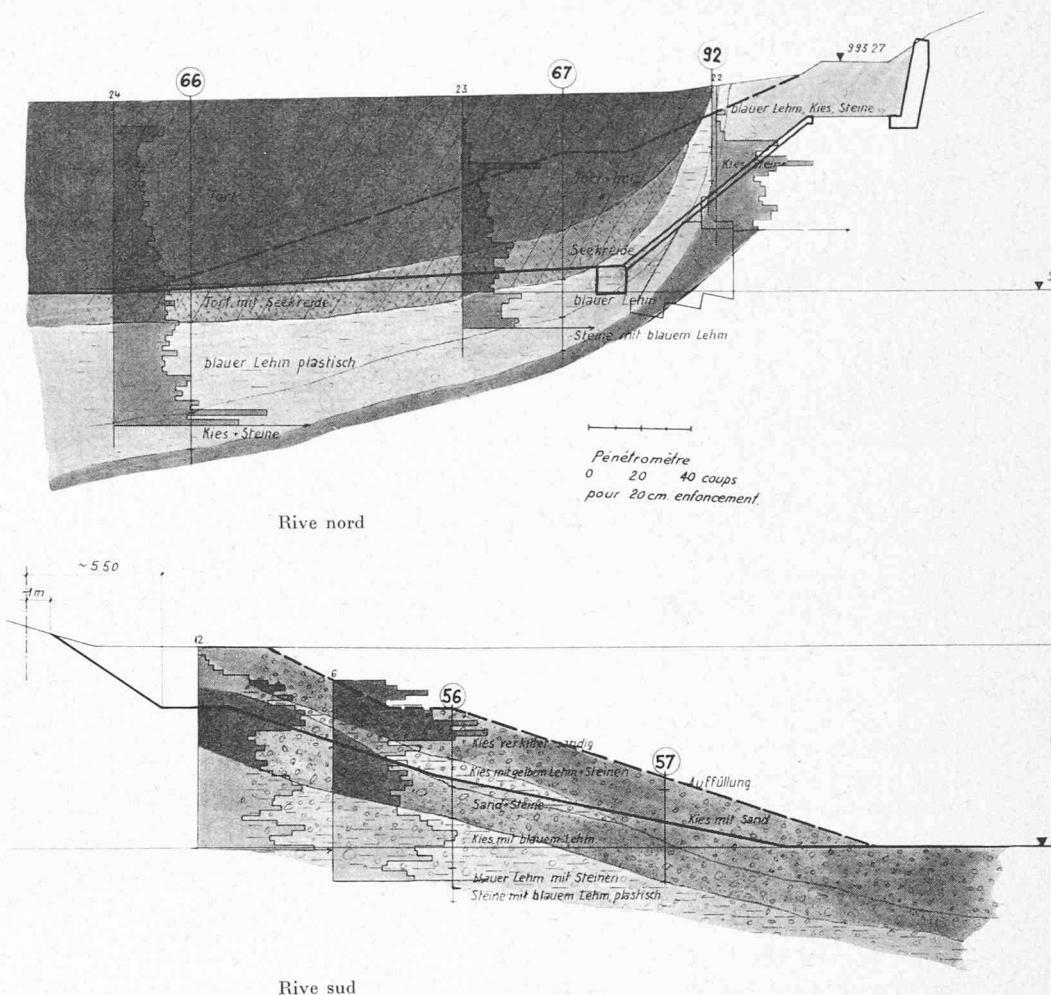
Fig. 24. — Reconnaissance des couches de moraine dans les berges nord et sud par sondages avec profils de battage.

— Dessin initial des berges

— — — Dessin modifié des berges conforme à l'exécution.

délimiter de façon précise le contact des couches plastiques avec la moraine solide sous-jacente, de façon à définir à l'avance le contour des berge du bassin et à exclure des talus les couches les plus instables. Les sondages furent accompagnés d'une série très complète de profils de battage, de façon à déterminer la nature des protections de berge à constituer (fig. 24).

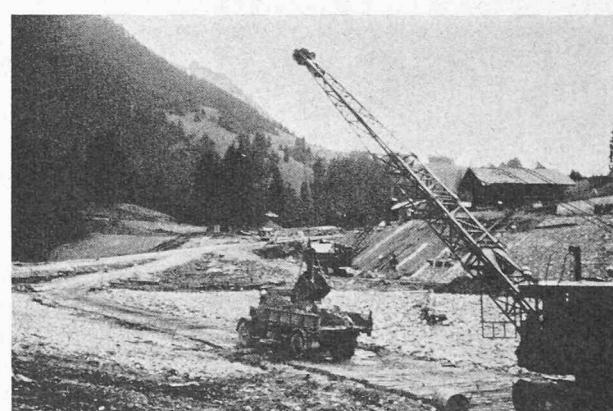
Fig. 25. — Travaux d'excavation au fond du bassin sur chaussée provisoire.

Au premier plan protection de 50 cm d'épaisseur en gravier tout-venant provenant de la carrière « Klossner » ouverte dans une moraine.

craindre à faire descendre dans le fond du bassin très mou les engins de terrassement lourds : camions, pelles équipées en draglines, etc. (fig. 25).

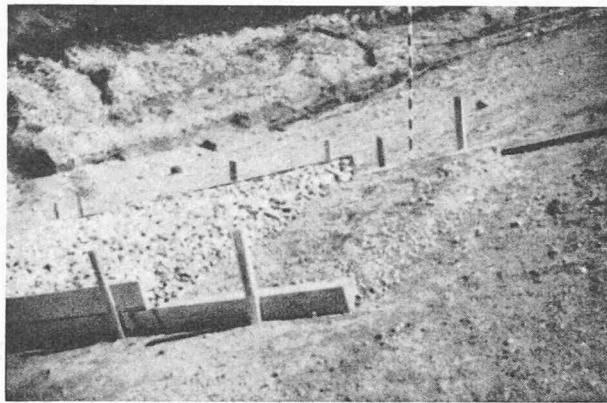
Fig. 26. — Protection du type A sur berges sud.

Au fond, ballast tout-venant 1 à 25 mm.

Dessus, galets de 50 à 100 mm, épaisseur 20 cm.

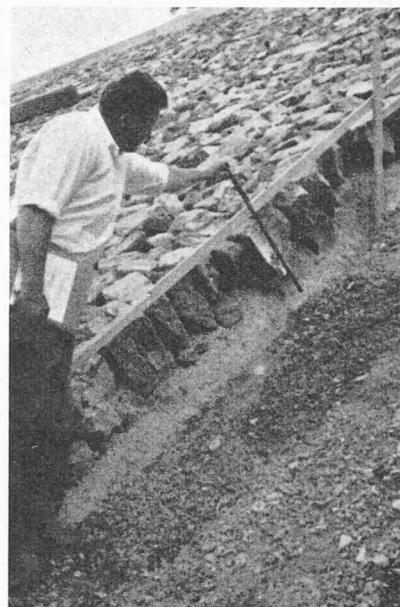
Fig. 27. — S.K.W.: Perré de protection sur rive nord incliné à 4 : 5 avec sous-couche en mortier poreux destiné à prévenir l'érosion interne.

Perré à 4 : 5 (fig. 27).

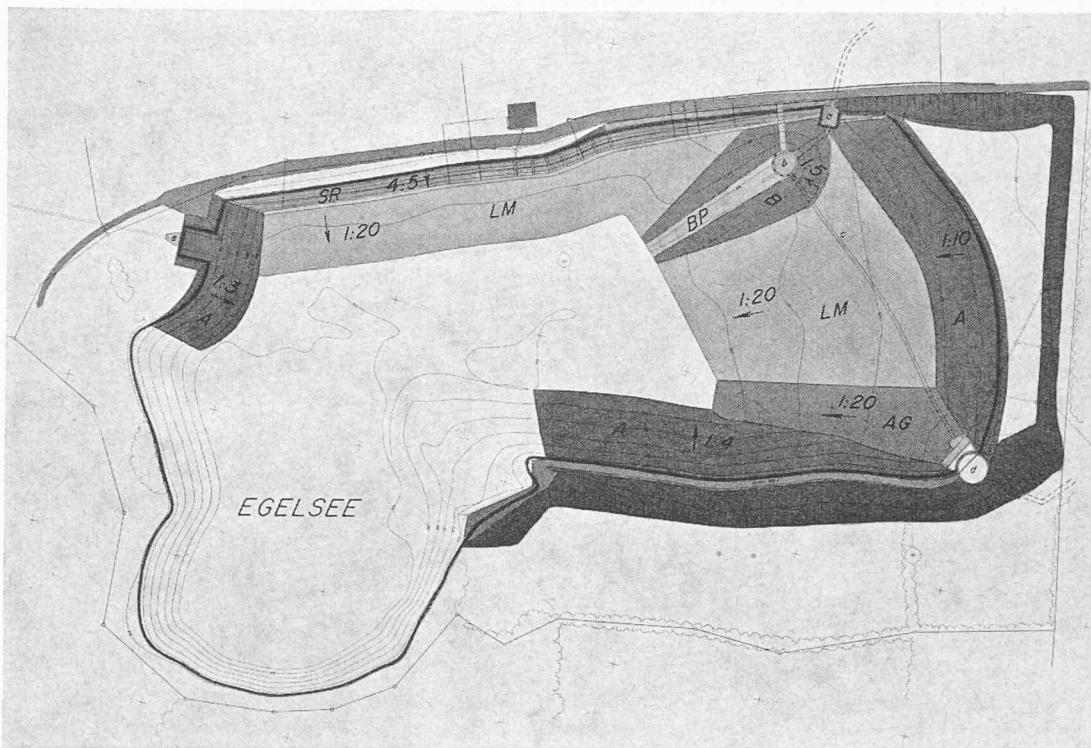
Fig. 28. — Plan de situation des divers types de protection et pente des berges.

Protection type A — Galets sur fond ballast tout-venant (fig. 34).

Protection type LM — Tout-venant de la carrière de Klossner, un peu argileux, épaisseur 0,50 m.

Protection type B (voir fig. 35).

a) tour des vannes

b) tour de prise

c) by-pass en tuyaux métalliques Ø 125

d) ouvrage d'entrée formant amortisseur d'énergie

Protection type AG semblable à type A avec épandage de bitume 10 kg/m<sup>2</sup> (fig. 37).

Les divers types de protection de berge sont situés selon les indications de la figure 28.

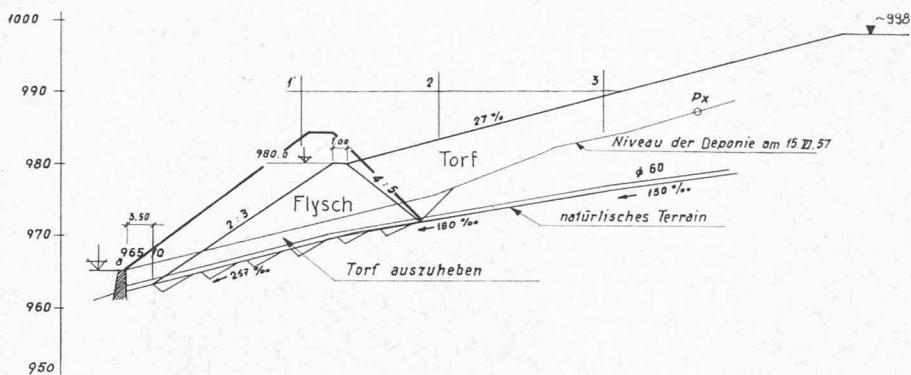
Fig. 29. — Coupes dans la digue d'arrêt de la décharge.

Projet  
Exécution

Remarquer en traits fins la pente prise par la tourbe en mouvement d'environ 27 %. Noyau de la digue en matériau rocheux (flysch), parement amont muni d'une couche drainante.

décharge la quantité de tourbe prévue pour les excavations et l'on s'ingénia à constituer une digue en terre destinée à retenir la décharge (fig. 29). Dès lors commençait une véritable lutte contre la montre pour élever cette digue plus rapidement que l'avance du flot de tourbe (fig. 32). Au mois d'août 1958, cette situation difficile était maîtrisée.

Pour le calcul de cette digue, on a admis une poussée hydrostatique inclinée sur l'horizontale.

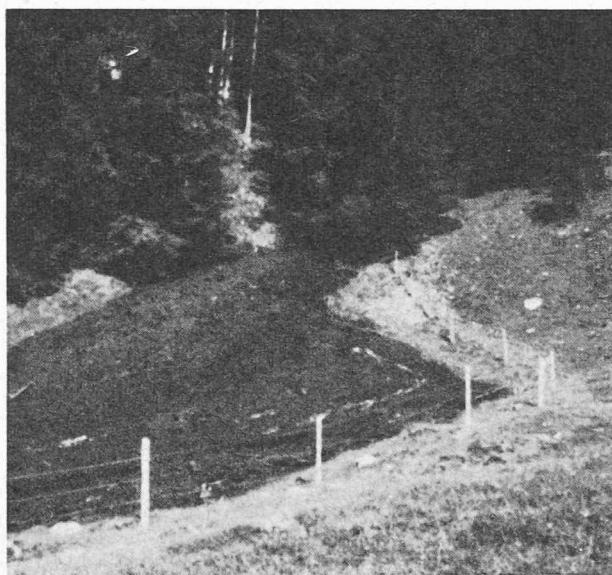
Fig. 30. — Glissement de la décharge : la tourbe dévale comme un liquide dans le Steinibach en direction de la Simme.

Le mois de mai 1957 fut marqué par une période excessivement pluvieuse. Alors que l'entrepreneur avait déchargé environ 60 000 m<sup>3</sup>, on assista à une véritable « solifluxion » de la tourbe, qui se mit à glisser sur la décharge, tel un glacier, avec une vitesse de l'ordre de 2 m par jour et sous une pente extrêmement faible, de l'ordre de 20 %. Le matériau, telle une bouillie, déversait par-dessus la petite murette de pied de talus et dévalant le long du thalweg du Steinibach (fig. 30), se

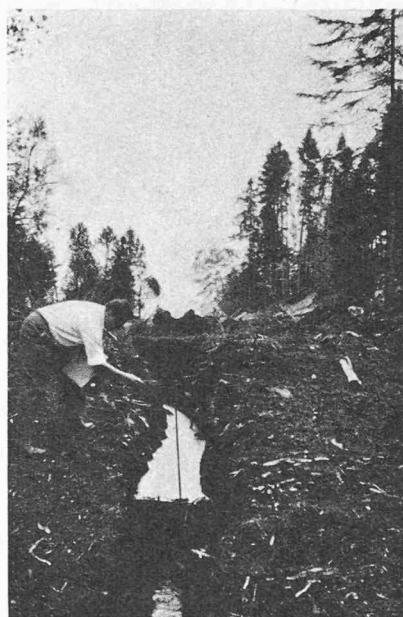
Fig. 31. — Une tranchée dans la tourbe de 2 à 2,5 m de hauteur tient verticalement.

J'ajoute que cette cohésion a aussi été calculée à partir de talus vertical maximum d'environ 2 m des tranchées drainantes (fig. 37).

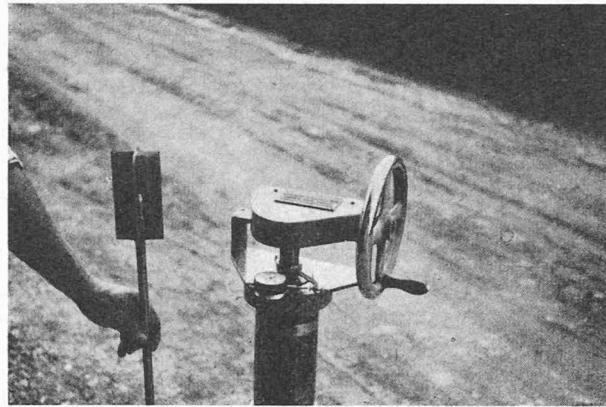
Fig. 33. — Appareil d'essai de cisaillement « in situ » dit « vane-test ». Remarquer à gauche la palette en croix.

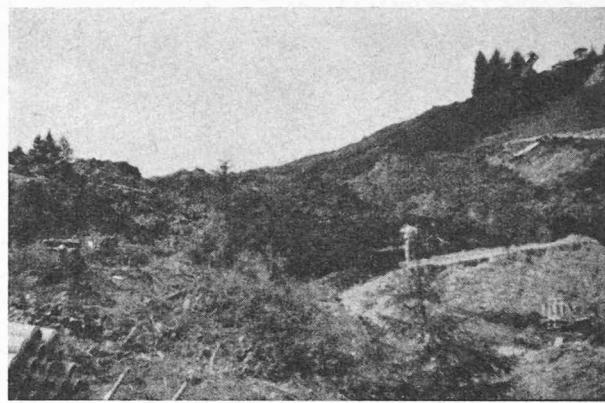
Fig. 32. — La tourbe menace la digue d'arrêt au milieu.

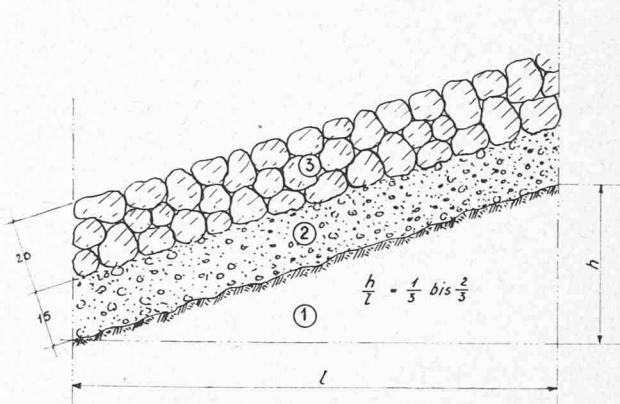
Fig. 34. — Protection de berge, type A.  
1) Terrain naturel. — 2) Gravier 1-25 mm. — 3) Galets 50-100 mm.

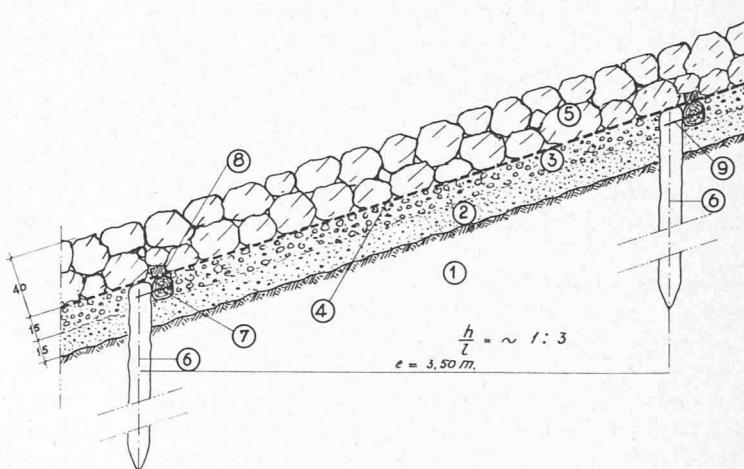
Fig. 35. — Protection de berge, type B.  
1) Terrain naturel. — 2) Sable. — 3) Gravier. — 4) Treillis galvanisé.  
5) Galets 50-100 mm. — 6) 7) Pieux et longrines.

en terre et un treillis métallique continu, placé dans la partie médiane du matelas de protection. Cette disposition devait préserver le matelas de protection de déchirures dans le cas de fortes déformations de la tourbe (fig. 35).

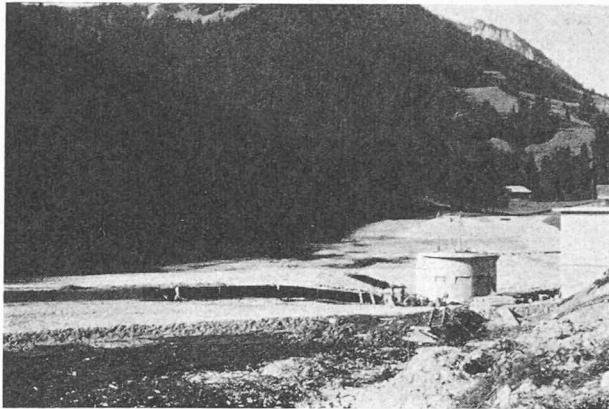
Fig. 36. — Tour de prise et construction du by-pass en tuyaux métalliques à soufflets posés sur la tourbe.

Les conditions difficiles dans lesquelles tous ces travaux furent exécutés faisaient penser qu'une fois ou l'autre des réfections de berge pourraient devenir nécessaires et le maître de l'œuvre demanda à S.G.I. d'étudier un dispositif permettant d'alimenter directement la prise d'eau sans passer par le bassin. Comme il était difficile d'effectuer cette jonction à l'amont du bassin au travers de la tourbière sans créer un important ouvrage de jonction sur la galerie de prise d'eau, on rechercha la possibilité de lier au travers du bassin l'ouvrage d'entrée et la tour de prise d'eau (fig. 36). Pour ce faire, on décida de poser une conduite métallique  $\varnothing 1,25$  souple directement sur le fond du bassin aboutissant à la tour de prise d'eau. Cette conduite absorbe, à lac bas, tout le débit provenant de la conduite d'aménée ( $6 \text{ m}^3/\text{sec}$ ), qui pénètre ainsi directement dans la tour de prise d'eau. Lorsque le niveau du lac s'élève, la capacité du by-pass diminue et le débit excédant déverse par-dessus la vasque formée par l'ouvrage d'entrée. Cet ouvrage est d'ailleurs conçu de façon à détruire l'énergie de la conduite d'aménée à l'entrée du bassin. Dans cette zone, un renforcement de la berge artificielle a été obtenu en projetant à chaud  $10 \text{ kg/m}^2$  de bitume (fig. 37).

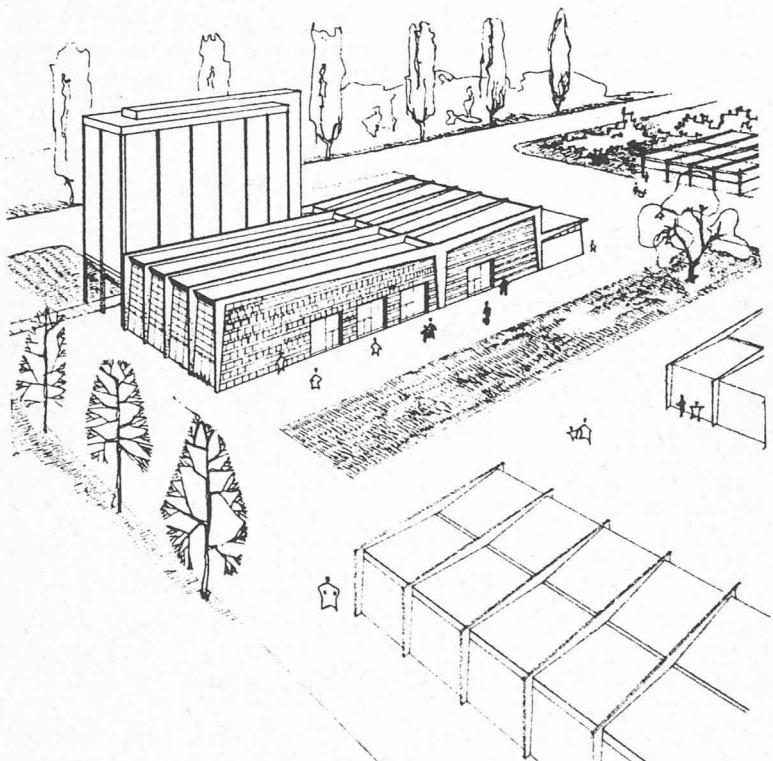
Fig. 1. — L'usine de traitement des ordures ménagères selon le procédé Streit, tel qu'il se présenterait pour une ville de 400 000 habitants.
