FONDACTIONS DE L'HÔTEL DU RHÔNE, À GENÈVE

Tassements calculés et tassements mesurés

par J. C. OTT, ingénieur principal attaché à la Direction de la « Société générale pour l'industrie », Genève ¹

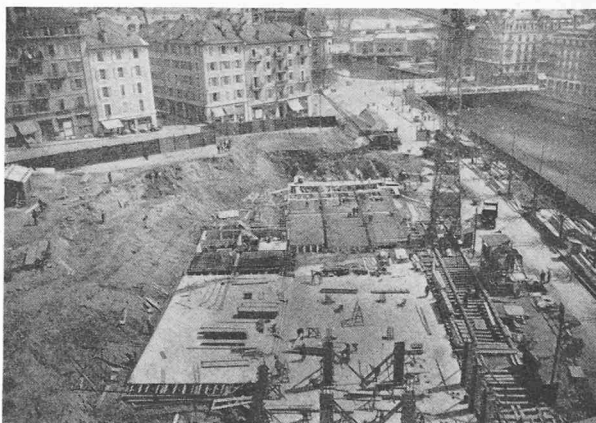
Fig. 1. Vue d'ensemble des fondations en cours d'exécution.

L'Hôtel du Rhône a été élevé en 1949-1950 en bordure du quai Turretini, en entaillant profondément le coteau incliné de Saint-Gervais qui descend vers le sud (fig. 1).

Le plan des fondations est horizontal et arasé à la cote 370, soit environ 4 m en contrebas du quai Turretini existant déjà à l'époque. Les fouilles ont été dégagées à la pelle mécanique durant les derniers mois de l'hiver 1949, en laissant subsister des talus inclinés visibles sur la figure 1. Le bétonnage des fondations se poursuit immédiatement après l'ouverture des fouilles dès le printemps 1950.
