**Heft:** 5: SIA spécial, no 1, 1972: Travaux à l'étranger

Artikel: Remblais sur sols tourbeux ou craie lacustre

# Remblais sur sols tourbeux ou craie lacustre<sup>1</sup>

par E. RECORDON, ingénieur, chargé de cours à l'Ecole polytechnique fédérale de Lausanne

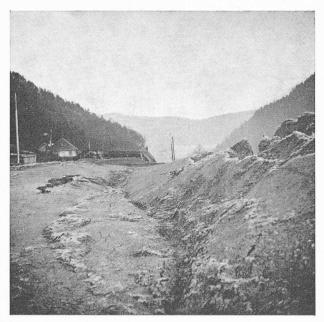
Fig. 6. — Vue de la surface du remblai après l'accident.

Pendant sa construction, en 1954, alors que le remblai atteignait presque sa hauteur maximum, il s'est brusquement enfoncé dans le sol en se renversant. Simultanément, on a constaté une diminution importante de la largeur du lit de la rivière qui se trouve à quelques dizaines de mètres (fig. 6, 7 et 8). Le profil géotechnique est donné par la figure 9.

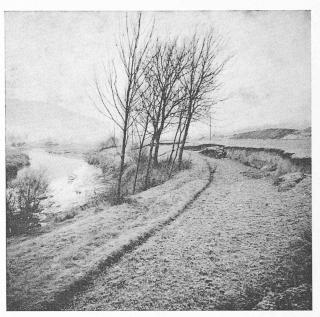
Fig. 7. — La berge de l'Areuse, rive gauche.
