# Erreurs de conception dans la construction et leur enseignement<sup>1</sup>

par D. SERDALY, ing. civil dipl. EPF/SIA

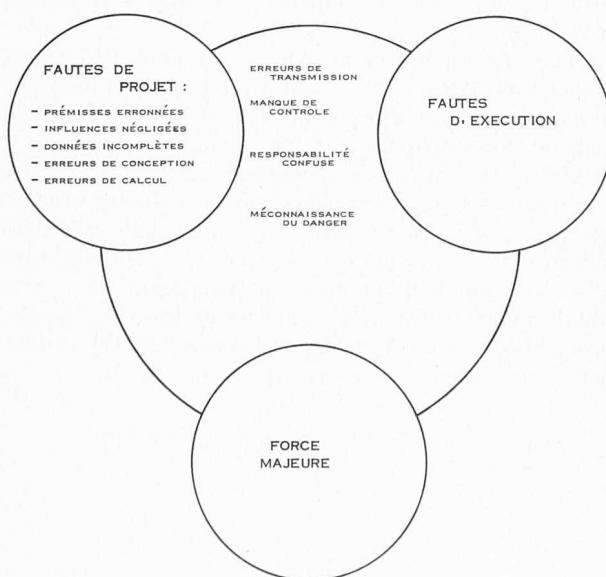
Il est intéressant d'analyser les causes les plus fréquentes des dommages dans la construction (fig. 1). Les dommages subis ne peuvent pas toujours être imputés à une seule cause ; il s'agit souvent d'une accumulation de circonstances. Pourtant, notre devoir est de prévoir et de prévenir. Si une force majeure ne peut être connue d'avance, il en va autrement en ce qui concerne les erreurs de conception. Une bonne solution s'élabore souvent non pas en se

Fig. 1. — Causes des dommages dans la construction.

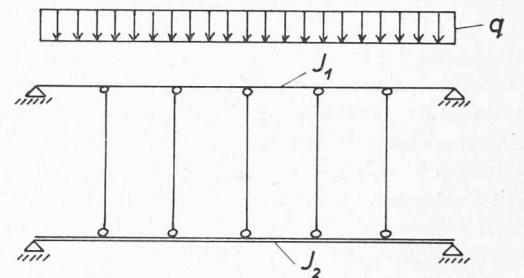
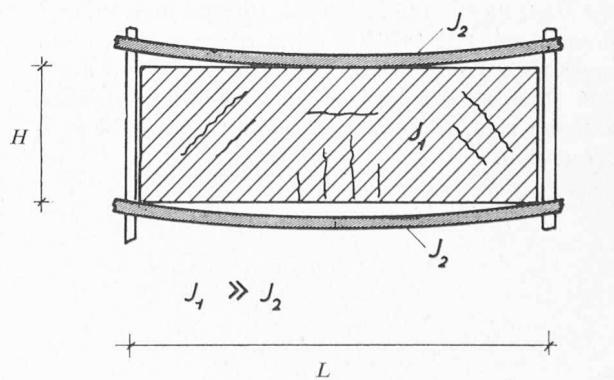
Fig. 2. — Modèle statique et comportement réel des éléments de construction en interaction.

Ceux-ci interviennent lorsque deux ou plusieurs éléments sont contraints à subir la même déformation, due à des liaisons existantes parfois ignorées. Dans ce cas, la répartition des charges se fera en proportion des rigidités effectives, et non pas en proportion des capacités portantes, en tout cas pas avant la fissuration. La figure 2a rappelle le modèle « statique » bien connu de ce comportement.

Fréquemment, l'élément le plus rigide, qui reçoit donc une bonne partie des charges, est le plus faible du point de vue de la résistance à la traction. La deuxième partie (fig. 2b) du dessin montre ce qui arrive en réalité aux galandages de nos immeubles. Il est évident que, sans mesures appropriées, le galandage porte la dalle au début, au lieu du contraire. Le galandage, ou mur « non porteur » ainsi chargé essaie d'assumer la tâche qui lui est involontairement infligée. Sa capacité porteuse est souvent augmentée par l'empêchement du déplacement horizontal, ce qui lui permet de se comporter en arc. Ses réserves épuisées, le mur se fissure, et « rend » les charges aux dalles.

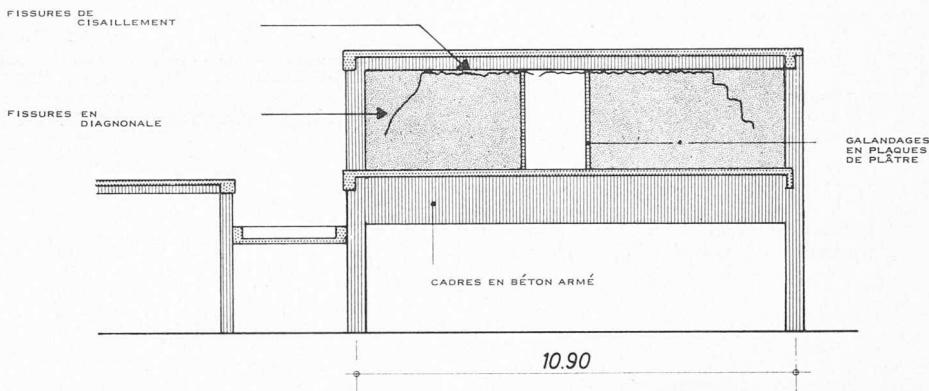
Fig. 3. — Fissuration des galandages due au fléchissement.

Le phénomène peut même se produire quand la dalle est très rigide. Le cas représenté par la figure 3 en témoigne.

L'aménagement du rez-de-chaussée de ce bâtiment a rendu nécessaire la solution adoptée avec cadres à environ 11 m de portée. Au premier étage se trouvent des bureaux, dont les murs de séparation étaient exécutés en plaques de plâtre, de 6 à 10 cm d'épaisseur. Quelque temps après la mise en service du bâtiment, des fissures en diagonale et des fissures de cisaillement entre galandage et poutres de la dalle supérieure sont apparues. Le phénomène peut s'expliquer comme suit. Au début, après l'exécution des galandages, les charges étaient supportées comme prévu, par la structure porteuse en béton armé. Avec le temps, dû au fluege, une redistribution des charges a eu lieu. Les galandages ont formé avec les dalles, par suite de l'adhésion entre ces éléments, des poutres en I, dont la rigidité est sensiblement supérieure à celle des dalles, malgré la hauteur respectable des sommiers de la dalle inférieure. Les galandages, fonctionnant comme âme des poutres en I, ont subi des sollicitations d'efforts tranchants en conséquence, entraînant la fissuration observée.

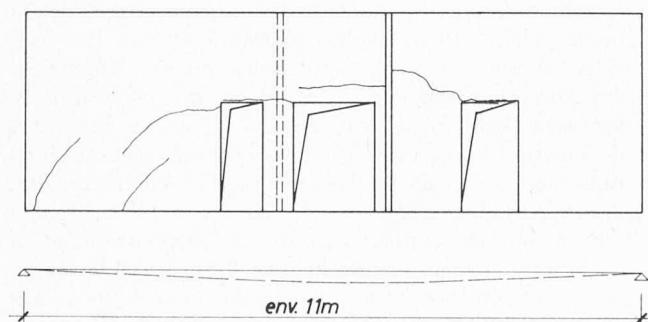
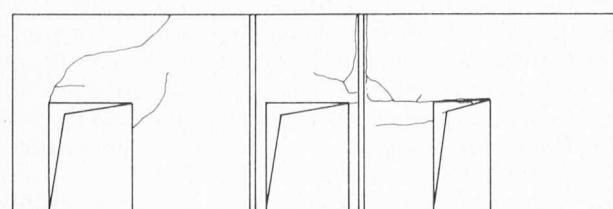
Fig. 4. — Fissurations des galandages dues au fléchissement, après (1).

Des dommages dans la construction, provoqués par la flexion, sont tellement nombreux, que le Comité allemand du béton armé a consacré une étude entière à ce sujet<sup>1</sup>. La figure 4 représentant un des nombreux exemples, est tirée de cet ouvrage.

La question qui se pose est : par quels moyens peut-on éviter ces dommages ? Il faut commencer par se rendre compte du comportement physique des parties de l'ouvrage et de leurs interactions possibles. L'expérience démontre en outre, que la relation  $L/H$ , c'est-à-dire portée de la dalle par rapport à la hauteur du galandage peut être considéré comme critère important. En règle générale :

La rigidité de la dalle joue également un rôle, surtout dans le sens qu'une rigidité minimale (resp. élancement  $L/d$  maximal) ne doit pas être dépassée. La norme 162 de la SIA définit les élancements limites. Cela ne suffit pas, nous l'avons vu plus haut. Il est parfois nécessaire d'empêcher l'adhésion entre éléments porteurs et galandages par des mesures constructives. En outre, des joints verti-

caux et horizontaux peuvent être indispensables, de façon à former des panneaux quasi rectangulaires. Plus la portée est grande, plus la prudence s'impose. Dans certains cas, le problème ne peut être résolu que par le choix des matériaux adoptés ; les galandages en matériaux rigides, comme terre cuite ou plaques de plâtre ont naturellement une tendance plus forte à la fissuration, que ceux construits en bois ou en métal. Dans les bâtiments préfabriqués en béton, on a également employé avec succès des panneaux de béton armé comme galandages.

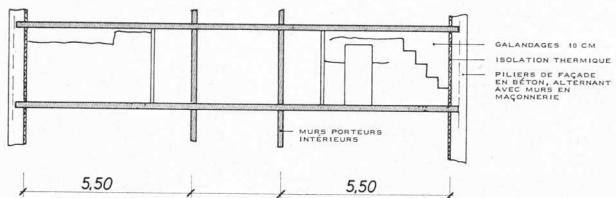
Fig. 5. — Fissuration des galandages d'un bâtiment de 7 étages, due aux dilatations thermiques différentes des éléments porteurs verticaux.

des fissures dans la façade ; mais gare aux galandages (voir fig. 5) ! Rappelons encore que les constructions isolées à l'intérieur des murs présentent des caractéristiques défavorables du point de vue diffusion de vapeur.

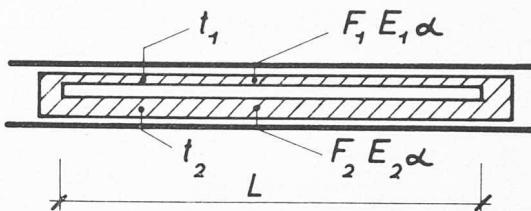
Le modèle physique du phénomène est représenté par la figure 6. Les contraintes résultant sont de signes opposés et indépendants de la longueur des éléments. Les contraintes dans deux éléments en béton de mêmes dimensions seront :

Fig. 6. — Modèle physique de deux éléments liés, soumis à des températures différentes.

La résistance à la traction du béton étant d'environ  $25\text{ kg/cm}^2$ , une différence de température de  $17^\circ\text{C}$  suffit donc déjà à atteindre cette limite, sans tenir compte d'une éventuelle traction résiduelle due au retrait du béton.

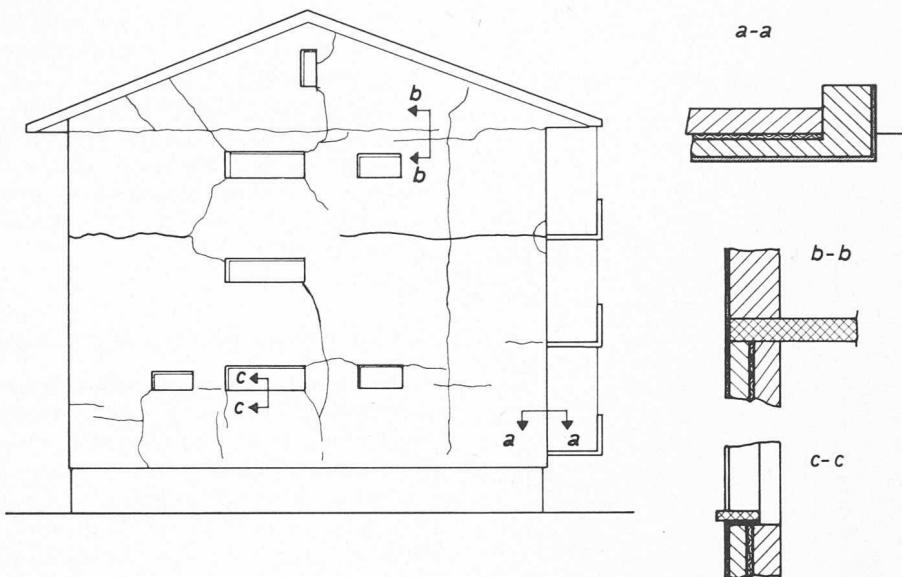
Regardons maintenant quelques exemples. La figure 7 montre la fissuration survenue dans le voile extérieur d'un mur-sandwich de façade en maçonnerie.

Ce genre de construction est particulièrement délicat et mal adapté aux caractéristiques des matériaux employés, la résistance à la traction de la maçonnerie étant faible. Dans notre cas, la déformation libre du voile extérieur était entravée en plusieurs points, notamment aux angles du bâtiment (détail a), au niveau de la dalle supérieure (dét. b), et probablement par les encadrements de fenêtres (dét. c). A la figure 8 sont représentées schématiquement les « liaisons dangereuses » les plus fréquentes par rapport aux murs-sandwichs en maçonnerie. Le premier remède préventif consiste à garantir la liberté de dilatation du voile extérieur, en évitant des liaisons rigides et en prévoyant de nombreux joints, en premier lieu aux angles.

Fig. 7. — Fissuration du voile extérieur d'un mur-sandwich en maçonnerie, due à l'empêchement des dilatations thermiques différentes.

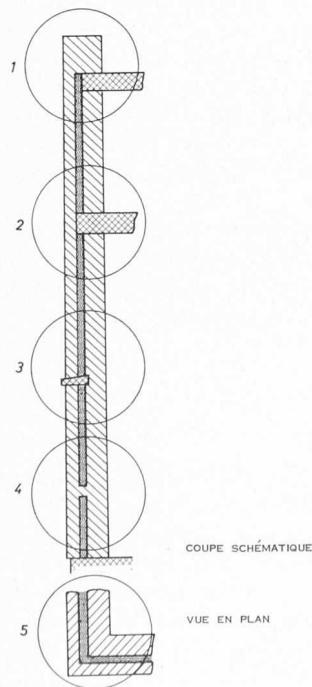
Fig. 8. — Murs-sandwichs en maçonnerie. Détails incorrects, entravant des dilatations libres.

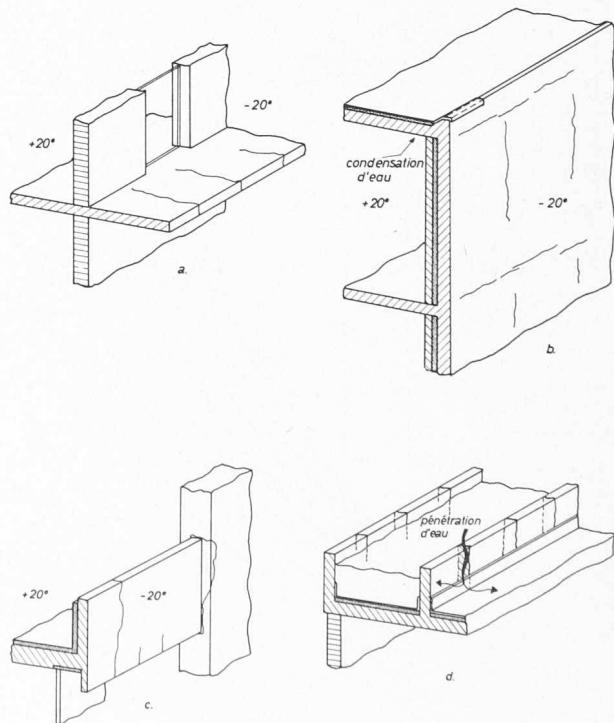
Les exemples suivants traitent des cas typiques de fissuration du béton (fig. 9). Le premier cas, bien connu (9 a), est celui des balcons en porte à faux. La mesure préventive, souvent employée, consiste à prévoir des joints perpendiculaires à la façade. Théoriquement, cela ne sert à rien, car (nous l'avons vu plus haut) les contraintes résultantes sont indépendantes de la longueur des éléments. En pratique, par des joints peu espacés, on réussit souvent à éviter la fissuration. Néanmoins, la bonne solution consiste en la séparation des parties « froides » des parties « chaudes ».

Les figures 9b et c traitent le problème des façades en béton apparent porteur. Nous persistons à croire que cette manière de construire est tout au moins inadaptée à notre climat à forte variation de température. Le béton apparent, une des expressions de l'architecture de notre temps, doit être traité en tenant compte des lois de la physique des constructions. Le meilleur moyen d'y parvenir, c'est de le traiter comme élément non porteur, en lui laissant sa liberté dilatatoire. Par un système de joints et appuis élastiques bien étudiés, on parvient aussi à éviter

Les fissures ne représentent pas seulement des inconvénients d'ordre esthétique, elles ouvrent la voie à la pénétration d'eau et à d'autres dommages secondaires, par exemple aux dégâts de gel. Dans le cas de la figure 9d, l'eau pénétrait dans l'isolation thermique par des murettes fissurées et apparaissait à divers endroits de la dalle sous

Fig. 9. — Cas typiques de fissuration, due aux liaisons d'éléments soumis à des températures différentes.

forme de liquide brunâtre. La cause était encore une fois la discontinuité de l'enveloppe thermique et, en plus, de l'isolation contre l'eau.

La réparation des fissures imputables à la dilatation thermique est très difficile, car les causes ne sont pas éliminées en remédiant aux effets ; l'endroit réparé se fissurera de nouveau. Comme seul moyen d'assainissement, il ne reste le plus souvent que le revêtement de la façade, moyen en général coûteux.

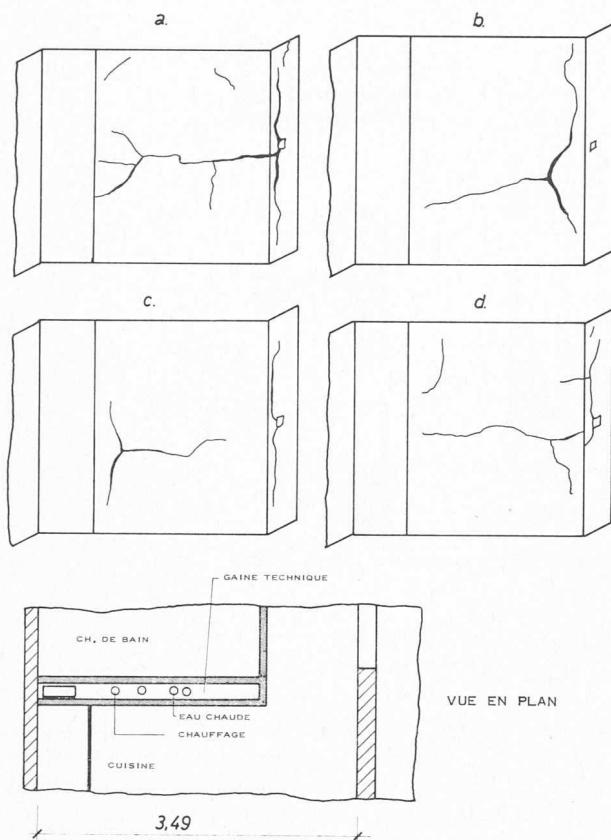
Fig. 10. — Fissuration due aux effets thermodynamiques.

Le dernier exemple démontre la complexité fréquente des causes et des effets en matière de physique de construction. Dans un immeuble locatif, la fissuration représentée à la figure 10 est apparue très rapidement après la mise en service. L'on soupçonnait tout d'abord le fléchissement des dalles, mais le dessin des fissures était incompatible avec la déformation possible. De plus, la largeur importante des fissures ne correspondait pas non plus à la portée faible de la dalle.

La seule explication possible était, tenant compte de la forme des fissures, une surpression dans le vide sanitaire. En effet, ces cellules étaient hermétiquement fermées à chaque étage, les passages de la tuyauterie étant soigneusement scellés au mortier. À l'occasion de la première mise en service, les tuyaux de chauffage et de l'eau chaude, en partie non isolés, passant au travers des cellules devaient provoquer l'échauffement de l'air enfermé à l'intérieur. Quelle était l'augmentation possible de la pression de l'air ? Selon les lois de la thermodynamique, en processus isovolumétrique :

Si l'échauffement était assez rapide (ce qui est possible, vu le faible volume de l'intérieur de la cellule), une pression de l'ordre de grandeur de  $200 \text{ kg/m}^2$  ou plus pouvait se développer, valeur largement suffisante à provoquer la fissuration observée.

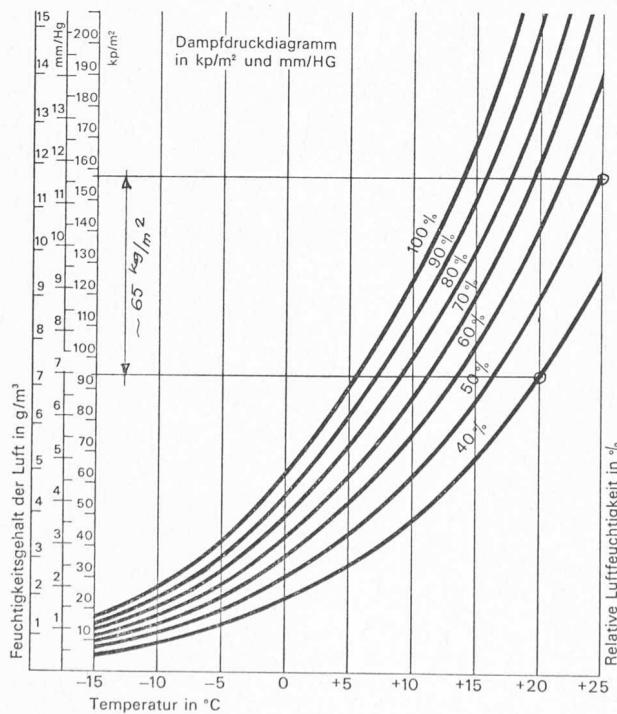
Fig. 11. — Pression de vapeur en fonction de la température pour différentes valeurs de degré d'humidité relative.

Admettant par exemple  $t = 20^\circ HR = 40\%$  à l'extérieur,  $t = 25^\circ HR = 50\%$  à l'intérieur, la différence de la pression partielle de la vapeur d'eau sera environ  $65 \text{ kg/m}^2$ , s'additionnant à la différence de la pression de l'air, (fig. 11).
