Zeitschrift: Bulletin technique de la Suisse romande
Band: 99 (1973)
Heft: 10: L'autoroute du Léman et ses ouvrages

Murs ancrés dans le secteur Lanciau-Crau Coulet

par P. AMSLER, ingénieur au Bureau J.-C. Ott, ingénieur conseil, Genève

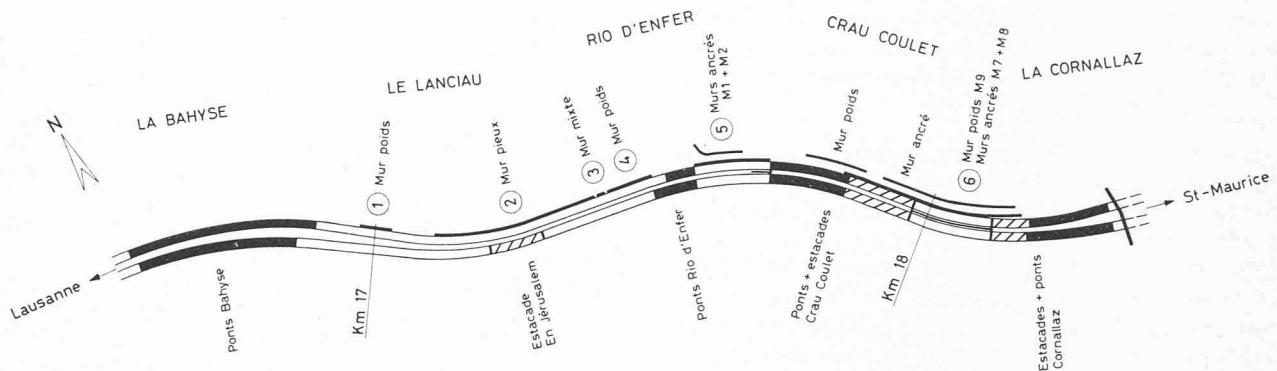
Fig. 1. — Situation générale.

Dans le secteur en question, l'autoroute coupe une suite de vallons et de crêts formés par une série d'éperons molassiques. Le tracé et le profil en long de l'autoroute, arrêtés par le bureau de construction des autoroutes en fonction d'ouvrages de raccordements et pour des raisons de topographie générale, nécessitent la création d'une succession quasi ininterrompue d'ouvrages d'art. La figure 1 donne un aperçu de ces ouvrages sur le tronçon étudié. Les murs de soutènement ancrés décrits plus particulièrement dans cet article sont numérotés de 1 à 6 dans l'ordre croissant du kilométrage.

Les murs n°s 1 et 4 de la figure 1 sont de ce type. Il s'agit de deux murs situés dans les matériaux morainiques de surface, au Lanciau. D'une hauteur maximale de 7,50 m

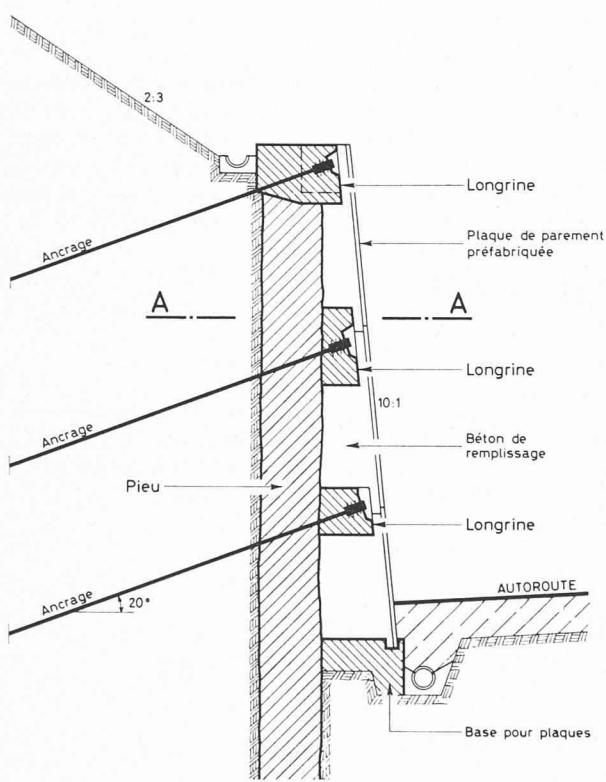
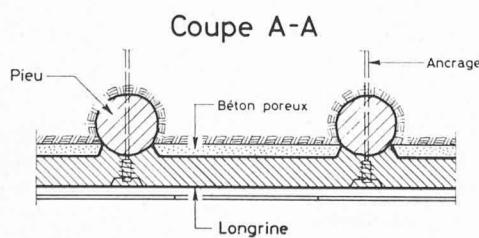
Fig. 2. — Mur « pieux ». Coupes.

Ce mur d'une longueur totale de 300 m comprend des tronçons de 4,30 m et 7,50 m de hauteur sur chaussée ; il est le plus important du Lanciau et porte le numéro 2 sur le plan général de la figure 1. Il est constitué de 76 pieux en béton armé de 1 m de diamètre, forés à l'avance à partir d'une plate-forme de travail située au niveau du haut du mur. Ces pieux espacés de 4 m contribuent à retenir, comme des chevilles, les couches de moraines qui ont tendance à glisser sur la couche de contact entre la moraine et la molasse lors des travaux de terrassement. Au point le plus bas du contact de la molasse, les pieux sont foncés à 18 m de profondeur en dessous de l'autoroute. Ils sont arrasés à 1,40 m sous l'autoroute dans les zones où le contact entre la moraine et la molasse se trouve en dessus de la piste de roulement. Trois longrines horizontales en béton armé, construites successivement devant les pieux lors de chaque étape d'excavation, forment avec ceux-ci une grille qui reprend les poussées des terres.

Chaque intersection de pieu et de longrine est munie d'un ancrage oblique scellé à grande profondeur dans les couches gréseuses de la molasse. Les forces d'ancrage ont été dimensionnées à la poussée des terres, selon Caquot et Kerisel [2]. Les caractéristiques géotechniques sont celles indiquées au tableau I. Le système est calculé comme une grille chargée aux nœuds reposant sur sol élastique. La figure 2 représente une coupe verticale du mur ainsi qu'une coupe horizontale au niveau d'une longrine.

3.1 Mur « pieux » (figures n°s 2 à 4)

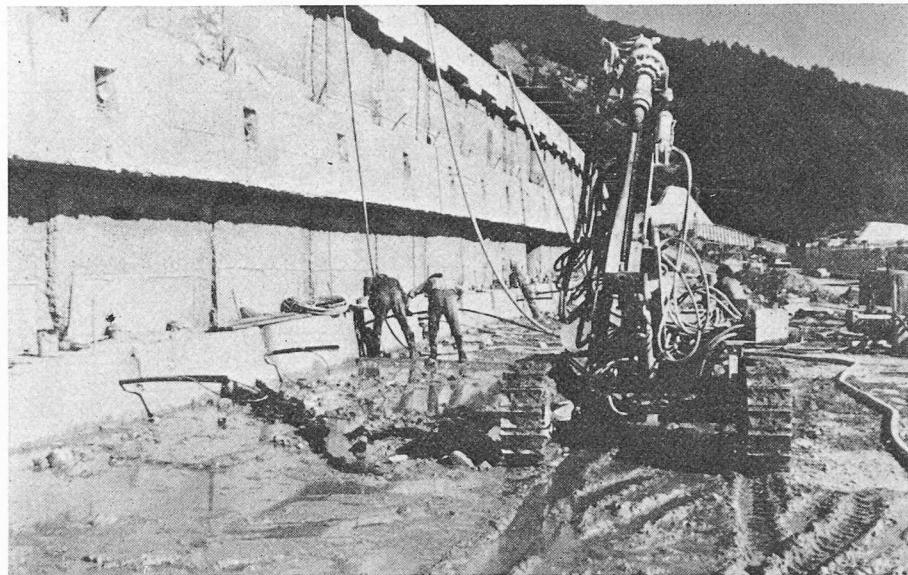
Fig. 3. — Mur « pieux ». Vue générale.

Les photographies n°s 3 et 4 montrent un aspect du mur en cours de construction.

Notons dans la figure 3 les ouvertures rectangulaires entre les pieux et les longrines qui ont été obturées de béton poreux formant chemise de drainage.

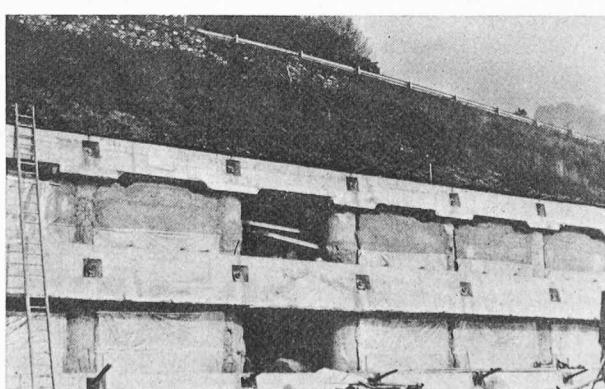
Fig. 4. — Mur « pieux ». Détail.

Le parement du mur est constitué de plaques préfabriquées en béton armé de 5 cm d'épaisseur. Elles sont appuyées sur les trois longrines dont la surface accuse un fruit de 10 : 1. Le vide entre le béton poreux, les longrines et les plaques de parement est rempli de béton liquide coulé au travers d'ouvertures verticales ménagées dans les longrines.

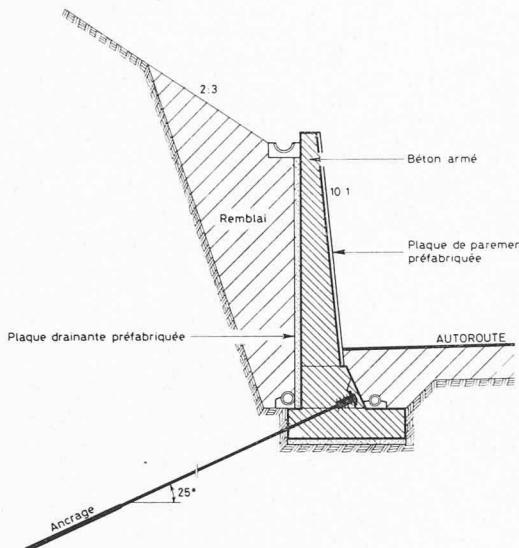
Fig. 5. — Murs poids à semelle ancrée. Coupe.

sur chaussée, ces murs ont été exécutés par blocs de 7,28 m de longueur goujonnés entre eux. Le parement et la face arrière sont exécutés avec des plaques préfabriquées en béton armé du système « Prémur ».

Au mur poids 1, la semelle a été pourvue d'ancrages déjà au stade du projet. Le mur M3 projeté par le bureau Roubakine et Monod a dû être ancré au niveau de la semelle pendant les travaux, dès l'apparition de fissures dans le terrain à l'amont du mur. Le mur poids 4 a lui été en partie ancré pour diminuer les dimensions de la fondation. Les tirants utilisés sont du type « ancrages en rocher », les mêmes que ceux utilisés au mur poids. La force d'ancrage est en moyenne de 50 à 75 t par m de mur. La coupe type du mur est donnée à la figure 5.

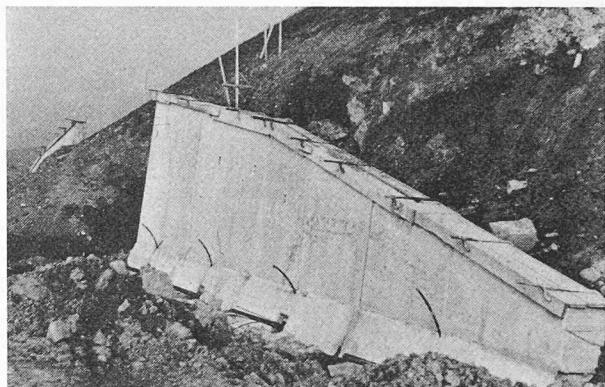
Fig. 6. — Murs poids à semelle ancrée. Vue partielle.

La photographie figure 6 montre le mur n° 1 en cours d'exécution.

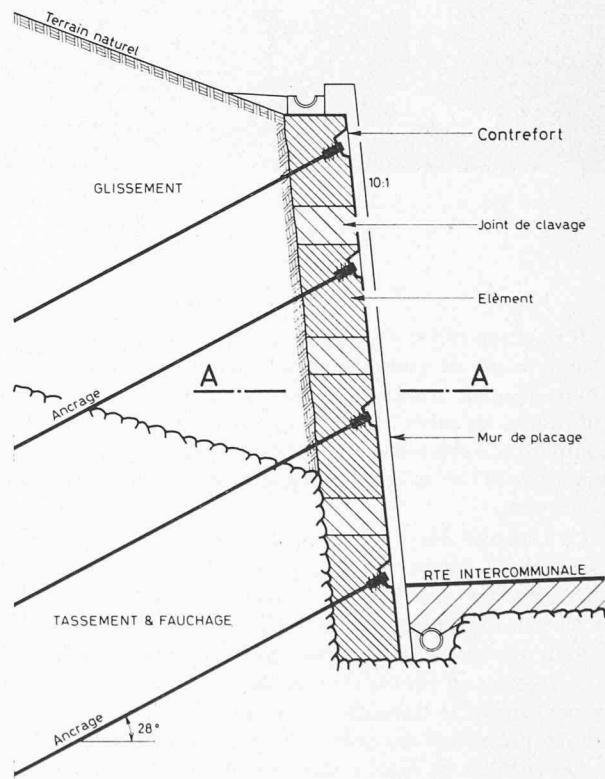
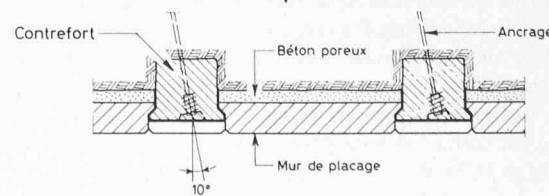
Fig. 7. — Murs à contreforts ancrés. Coupes.

Le principe consiste à étayer le talus au fur et à mesure des excavations au moyen de contreforts espacés de 4 m, de section rectangulaire et ancrés dans la molasse. Le principe utilisé ici diffère du type original par le fait que les contreforts sont construits par éléments discontinus, pouvant se déformer librement lors de la mise en tension des ancrages, ceci sans introduire d'efforts secondaires dus aux déformations qui sont loin d'être négligeables. Après la mise en tension des ancrages et dès que les contreforts ont trouvé leur assise définitive, on supprime les joints de clavage en les bétonnant.

La figure 7 donne une coupe verticale du mur dans l'axe d'un contrefort.

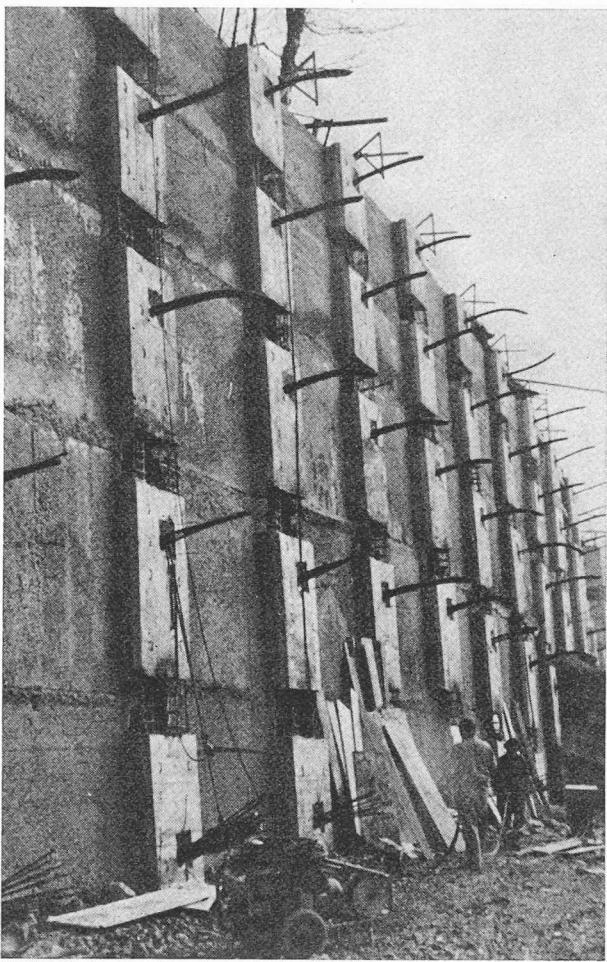
Fig. 8. — Murs à contreforts ancrés. Vue générale.

La photographie de la figure 8 montre le mur M7 en construction.

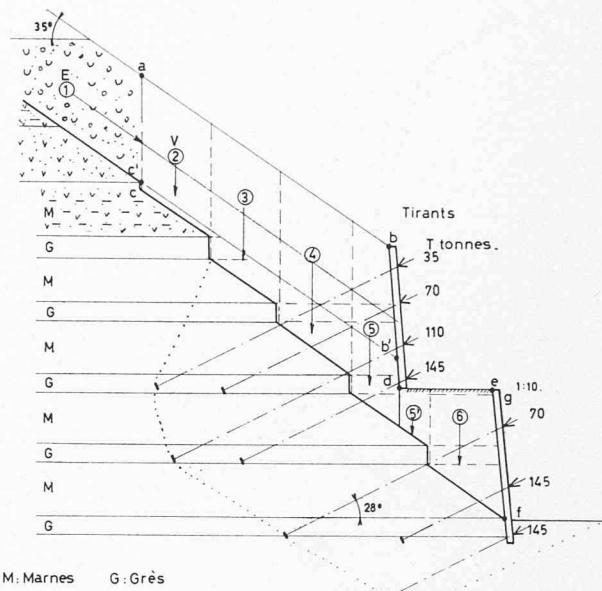
Fig. 9. — Murs à contreforts ancrés. Schéma de rupture.

Le tonnage des ancrages a été déterminé sur la base d'une étude d'équilibre tenant compte des poussées des terres obtenues par la méthode des coins. La figure 9 donne le schéma de rupture tel qu'il a été admis.

Pour permettre les calculs, on a schématisé la molasse en admettant qu'elle était composée de 25 % de grès fissurés verticalement ne transmettant aucun effort et de 75 % de marnes présentant des caractéristiques indiquées au tableau I. Les surfaces de rupture dans les marnes ont été admises parallèles à la surface du terrain. Le coin considéré est donc dans un état d'équilibre limite de Rankine. La pression de gonflement des marnes déterminée par essais, a été prise en considération dans la partie supérieure du mur. Les ancrages ont été dimensionnés de façon à ce que le facteur de sécurité ne descende jamais en dessous de 1,05 pendant la reprise en sous-œuvre des rangées inférieures de contreforts ni en dessous de 1,24 au stade définitif en admettant des contraintes dans les tirants correspondant à $0,70 \beta_z$.
