Les dégâts constatés aux ponts en service et leur enseignement quant à la durabilité '

par Ed. REY, adjoint au Service fédéral des routes et des digues, à Berne

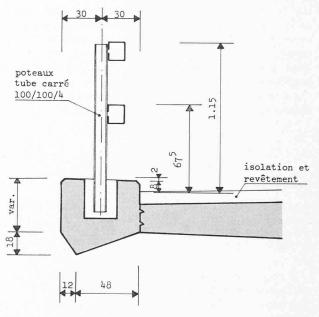
Fig. 3. — Transition pont/route — Ponts avec culées (revêtement bitumeux)

- une série de dessins types (exemple, fig. 3);
- la définition des limites d'application;
- les conditions de fondation et d'exécution propres à chaque système.

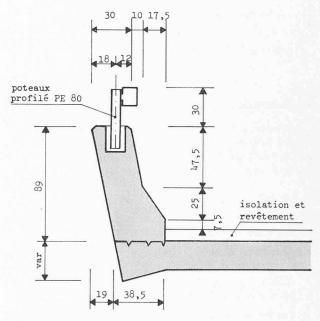
Fig. 4. — Bordure de pont d'autoroute Bordure extérieure en béton coulé sur place

- une série de dessins types (exemple, fig. 4 et 5);
- une description des conditions d'application et des avantages et inconvénients des divers systèmes.

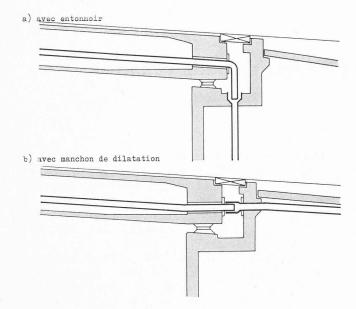
Fig. 6. — Evacuation des eaux — Grille d'écoulement

Les directives traitent des bases, de la disposition des canalisations, des éléments du système de canalisation, du calcul hydraulique et du drainage des caissons. Les règles à observer pour le passage des conduites industrielles font l'objet d'un chapitre spécial. Les directives sont illustrées par une série de dessins types (fig. 6, 7, 8 et 9).
