Artikel: Essais relatifs à des éléments de ponts préfabriqués

Autor: Suter, René

Essais relatifs à des éléments de ponts préfabriqués

L'objet du présent article est de présenter deux études réalisées sur des éléments de ponts en grandeur nature. Cette recherche fut entreprise de 1969 à 1971 au Centre d'étude du béton armé et précontraint de l'EPF-Lausanne, sous la direction de feu M. le professeur F. Panchaud. Les éléments d'essais se rapportent à deux ponts de l'autoroute du Léman (RN nº 9) soit :

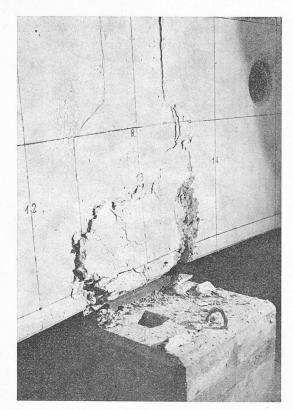
Fig. 10. — Ecrasement de la zone comprimée sur appui.

La rupture s'est produite effectivement par la déchirure de la dalle et non par une rupture au droit des tenons de liaison entre dalle et poutres. A la suite des grands allongements de la partie tendue, la zone comprimée s'est écrasée (fig. 10).
