Artikel: Le barrage-voûte d'Emosson
Autor: Schnitter, N.J.
DOI: <https://doi.org/10.5169/seals-72544>

Le barrage-vôûte d'Emosson

par N. J. SCHNITTER, Baden

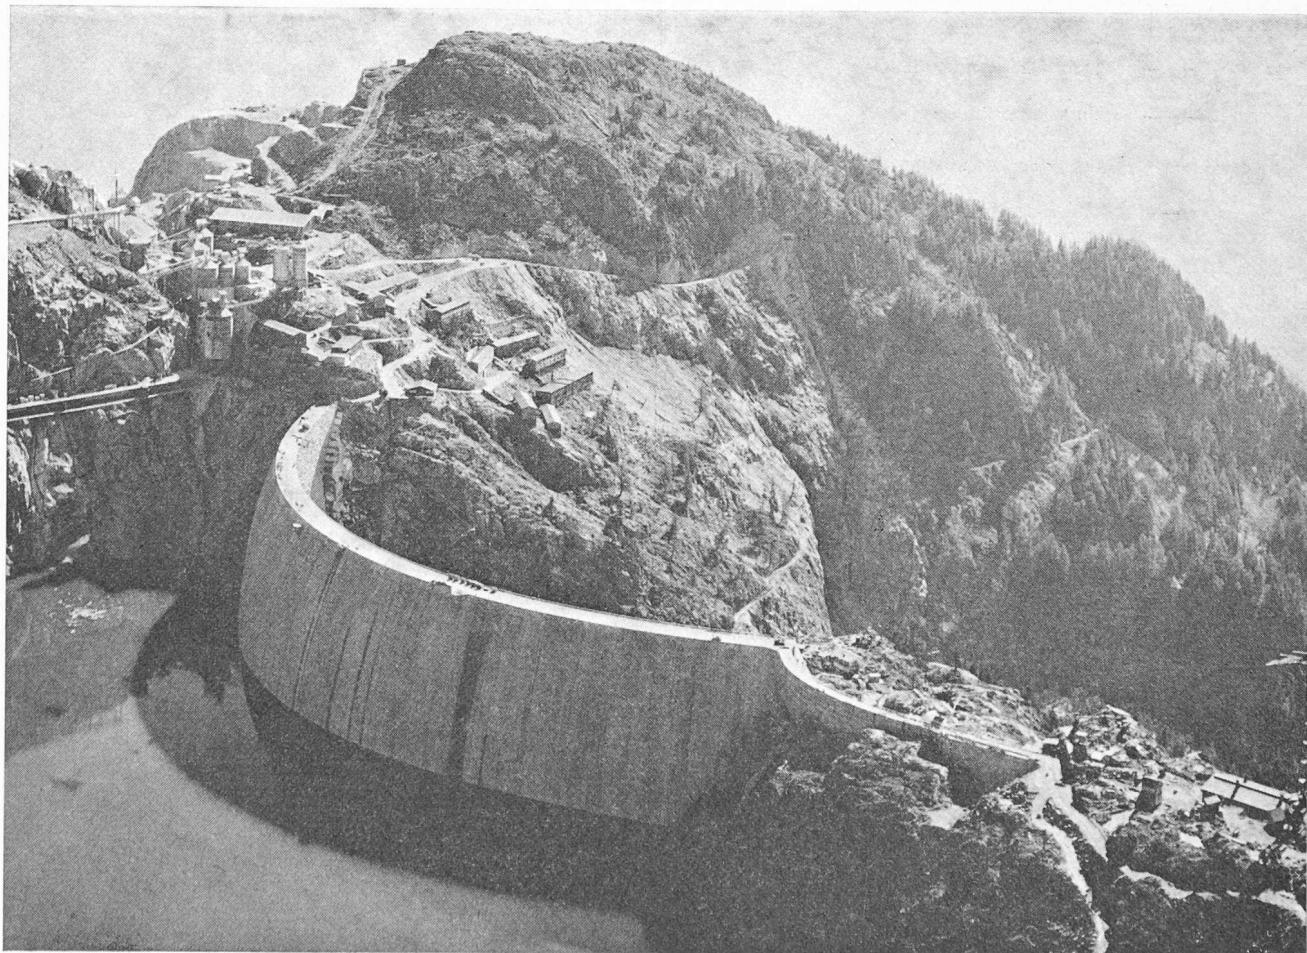
Fig. 1. — Vue aérienne du barrage achevé et de la retenue partiellement remplie. (Photo M. Darbellay.)

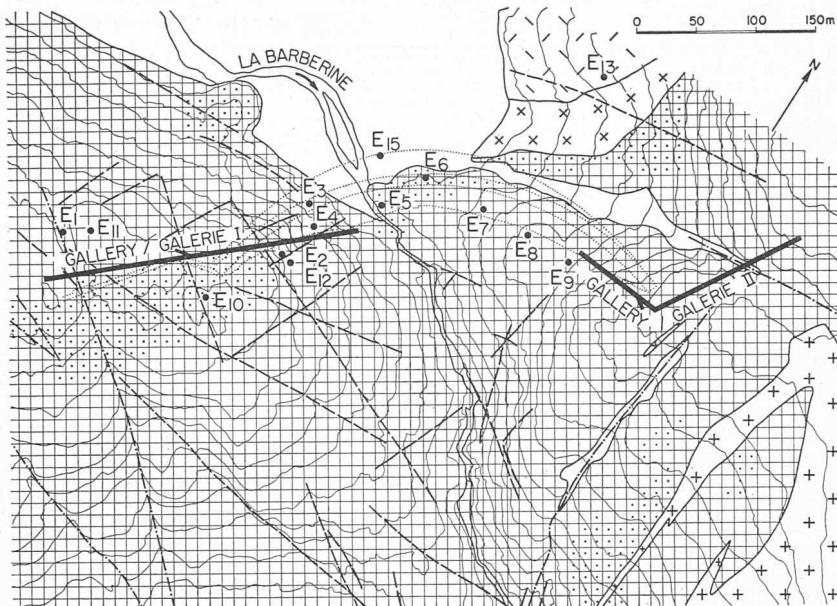
- [Empty box] Matériaux détritiques
- [Dotted box] Cornéennes
- [Crossed dots box] Cornéennes injectées
- [Plus sign box] Granite de Vallorcine
- [Cross box] Granite situé au nord
- [Diagonal lines box] Gneiss à biotite
- Larges failles mylonitisées
- Failles importantes
- Galerie de reconnaissance
- Niche d'essais
- Forage
- E1-E15 Forage

Fig. 2. — Carte géologique avec les travaux de reconnaissance.

d'Emosson à 600 m au-dessus de la vallée principale et au travers duquel le ruisseau de Barberine a creusé une étroite et profonde gorge (fig. 2). De ce fait le barrage ne s'appuie pas directement contre les flancs du vallon mais plutôt contre les deux parties saillantes du verrou rocheux. Ceci est particulièrement marqué sur le flanc droit où le promontoire rocheux tombe à pic dans la dépression glaciaire située à l'amont, alors que la face aval est un peu moins inclinée. Ce promontoire sera appelé à subir directement une poussée hydrostatique non négligeable.

Outre le système de diaclases et la schistosité du rocher, qui coupe la vallée et plonge pratiquement à la verticale, le site du barrage est également traversé par quelques failles irrégulières et des zones mylonitisées (fig. 2). L'une des plus importantes traverse le vallon immédiatement à l'amont du verrou rocheux, tandis que deux autres recoupent sa moitié droite.

Le massif de granit situé au-dessus du flanc gauche du barrage (fig. 2) se prêtait très bien comme carrière. Le rocher présente une haute résistance à la compression et une faible absorption en eau, ce qui permit de diminuer la quantité d'eau de gâchage, pour une maniabilité donnée, par rapport au sable et gravier du fond de la vallée. De plus, pour le même rapport eau/ciment, le matériau de carrière donna des résistances du béton plus élevées. Ce double avantage, lié à certaines considérations pratiques, fit pencher la balance en faveur d'une extraction intégrale des agrégats de la carrière, ce qui est mis en évidence par la comparaison économique suivante :

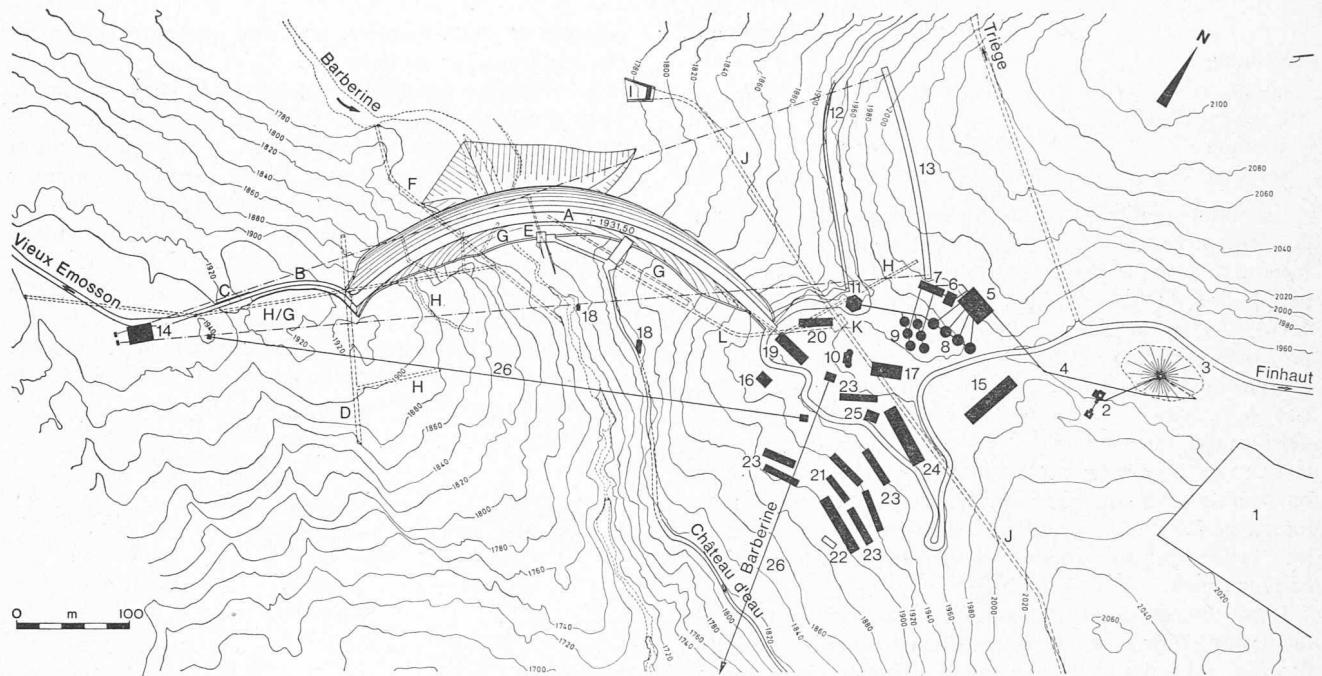
Fig. 3. — Plan du barrage et des installations de chantier.

A, barrage-vôture ; B, mur d'aile ; C, déversoir ; D, vidange intermédiaire ; E, vidange de fond ; F, galerie de dérivation ; G, galeries de drainage ; H, galeries de reconnaissance ; I, prise d'eau ; J, galerie d'aménée ; K, chambre des vannes ; L, galerie d'accès ; 1, carrière ; 2, concassage primaire ; 3, dépôt intermédiaire ; 4, tapis transporteur ; 5, fabrication du gravier ; 6, broyeurs de sable ; 7, préparation du sable ; 8, silos à gravier ; 9, silos à sable ; 10, silos à ciment, centrale d'injection ; 11, tour à béton ; 12, quai de chargement ; 13, circulaire des blondins ; 14, treuils des blondins ; 15, atelier et compresseurs ; 16, menuiserie ; 17, magasin ; 18, station de pompage ; 19, direction des travaux, laboratoire de béton ; 20, bureau de l'entreprise ; 21, infirmerie ; 22, station d'épuration ; 23, dortoirs ; 24, cantine ; 25, bar ; 26, téléphérique.

La prédisposition générale du site mise à part, il n'y avait pourtant que fort peu de liberté dans l'implantation même du barrage-vôûte (fig. 3). En effet, d'une part la configuration des deux parties saillantes du verrou rocheux, qui est particulièrement accusée sur le flanc droit, suggérait de repousser le barrage le plus possible à l'amont. D'autre part, il fallait considérer le fait que, du côté amont, la surface du rocher tombe à pic dans la dépression glaciaire et qu'une importante mylonite coupe le vallon au pied du verrou.

C'est seulement dans cette phase finale que la capacité des installations de bétonnage a pu être pleinement utilisée. Conçues pour une production de 4000 m^3 de béton par journée de deux postes ou 100 000 m^3 par mois, les installations se composaient des éléments principaux suivants (fig. 3) :

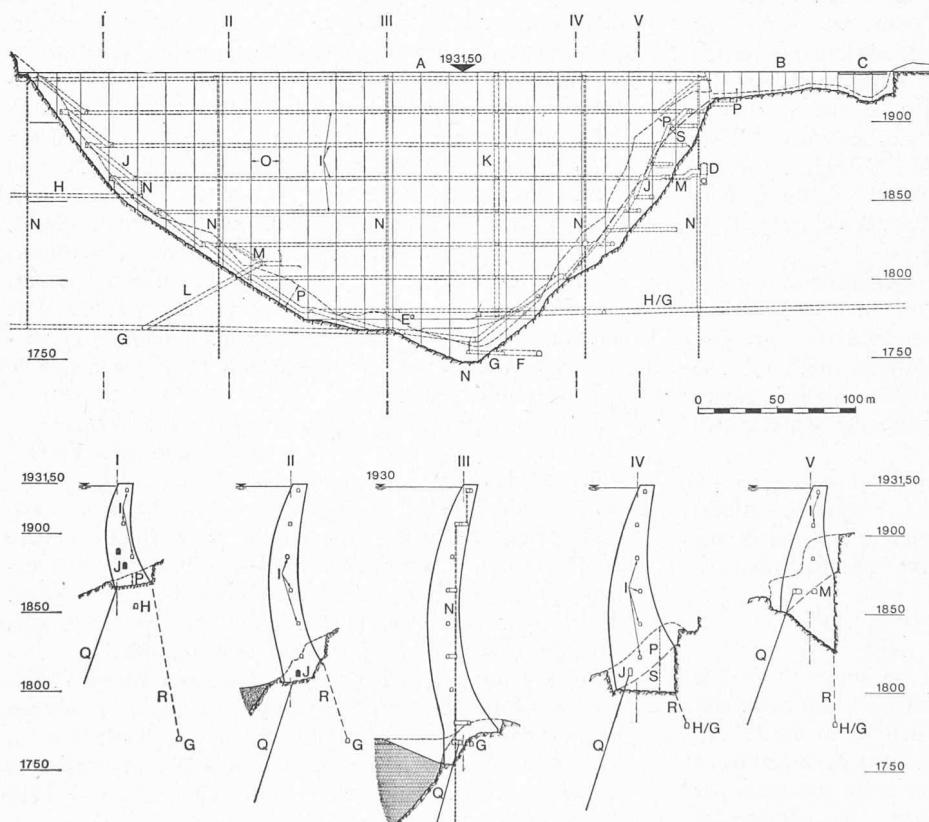
Fig. 4. — Coupes longitudinale et transversales du barrage.

A, barrage-vôûte ; B, mur d'aile ; C, déversoir ; D, vidange intermédiaire ; E, vidange de fond ; F, galerie de dérivation ; G, galeries de drainage ; H, galeries de reconnaissance ; I, galeries de contrôle ; J, galerie de pied ; K, puits de l'ascenseur ; L, galerie d'accès ; M, galeries de raccordement ; N, puits de pendule ; O, joints de contraction ; P, fouille de fondation ; Q, voile d'injections ; R, voile de drainage ; S, excavation supplémentaire.

L'optimisation de la position exacte du barrage eut aussi des répercussions sur la courbure marquée des sections verticales (fig. 4). Horizontalement, le tracé du barrage est basé sur des arcs elliptiques suivant les lignes de pression correspondant aux parts de la poussée hydrostatique qu'ils supportent. Ces lignes résultèrent d'un calcul d'ajustement des déformations radiales le long de cinq consoles, calcul pour lequel on partait d'un avant-projet à arcs circulaires d'épaisseur continuellement variable.

(fig. 5). A peu près à mi-hauteur du même flanc, les calculs du projet original ont mis en évidence des contraintes de traction importantes sur le parement aval, parallèlement aux fondations, avec des concentrations de compression correspondantes dans l'autre sens. Si l'on en juge d'après les rares exemples analogues qui sont cités dans la littérature et d'après les calculs comparatifs effectués, cette anomalie est imputable d'une part à la plus grande déformabilité de l'appui de droite et d'autre part à l'asymétrie prononcée de la section de la vallée (fig. 4). Pour faire face à cette situation, il a fallu procéder, au lieu de l'élimination habituelle des parties de béton assujetties à la traction, à des épaissements localisés considérables (fig. 5 et profils en travers IV et V, fig. 4).

Ce dernier point surtout a motivé la décision d'excaver le rocher jusqu'à la zone de broyage et de le remplacer par du béton (fig. 4, lettre S). L'excavation supplémentaire n'a pu se dérouler que par étapes et a requis d'importantes mesures de sécurité, qui avaient également pour but d'éviter un décollement du rocher sur la paroi aval de l'excavation, haute de presque 100 m et parallèle aux plans de schistosité. Ce sont au total 6500 ancrages, principalement d'un type amovible, qui ont été mis en place, ainsi que 20 ancrages précontraints rassemblés en quatre poutres. Ces travaux ont déterminé dans une large mesure l'avance de l'excavation supplémentaire, qui s'est étendue sur toute l'année 1971, ainsi que les deux hivers précédents et suivants (fig. 9, centre). Heureusement ceux-ci ont été marqués par une très faible quantité de neige.

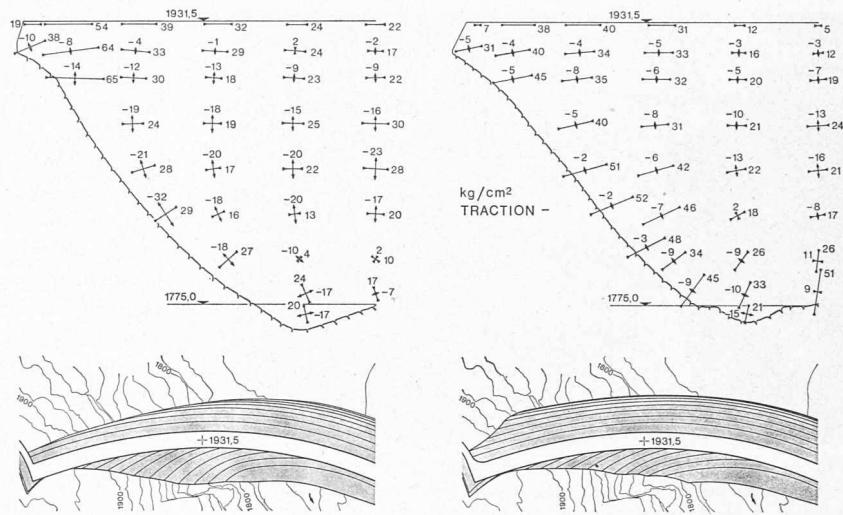
Fig. 5. — Flanc droit avant et après renforcement et contraintes principales correspondantes sur le parement aval dues à la charge hydrostatique seule (résultats des essais sur modèle).

Les résultats du calcul des contraintes ont été satisfaisants dans l'ensemble et l'essai sur modèle, en particulier, a mis en évidence le fait que l'on pouvait se passer d'une culée artificielle à l'extrémité droite du couronnement

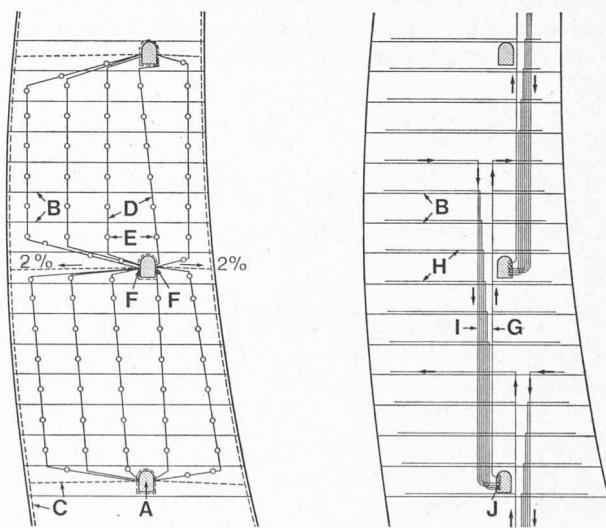
Fig. 6. — Section transversale à proximité d'un joint de contraction, montrant le système d'injection (à gauche) et la distribution de l'eau de refroidissement (à droite).

A, galerie de contrôle horizontale ; B, levée journalière de bétonnage (hauteur 3 m) ; C, bande d'étanchéité en caoutchouc synthétique (en moyenne 15 cm par m² de joint) ; D, tuyaux d'injection (écart moyen 2,6 m) ; E, clapets à coulis réinjectedables (en moyenne un par 12 m² de joint) ; F, aération ; G, colonne montante d'alimentation ; H, serpentins de refroidissement (en moyenne 15 cm par m² de béton) ; I, tuyaux descendants d'évacuation ; et J, conduites principales dans la galerie.

Afin de permettre la contraction du béton lors de la dissipation de la chaleur d'hydratation, le barrage et le mur d'aile ont été subdivisés en 38 blocs de 9 à 18 m de longueur. Ces joints de contraction sont orientés perpendiculairement aux axes des arcs à chaque niveau, de telle sorte que leurs surfaces sont hélicoïdales, mais lisses. Ils sont équipés de clapets à coulis réinjectables qui communiquent par des tubes avec les galeries de contrôle horizontales (fig. 6). Celles-ci sont placées dans chaque septième levée journalière de bétonnage, c'est-à-dire avec des intervalles de 21 m de l'une à l'autre. Elles servent aussi à la distribution de l'eau aux serpentins de réfrigération placés sur chaque levée de bétonnage pour accélérer la dissipation de la chaleur d'hydratation (fig. 6). Quelques-unes des

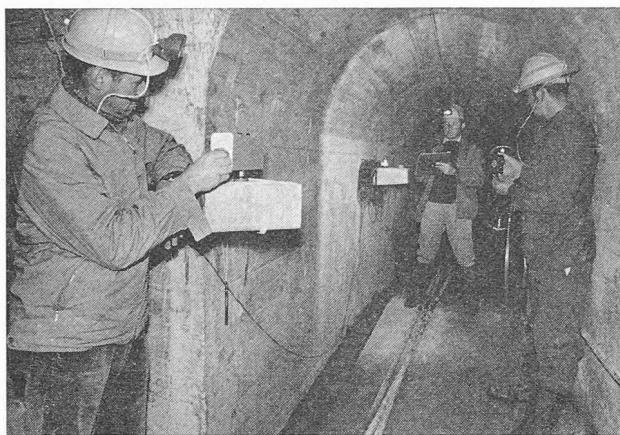
Fig. 7. — Détermination des déformations du barrage par des polygonaux de haute précision dans les galeries de contrôle, ici à l'aide d'un nouvel appareil de mesure des distances mis au point par le CERN, Genève. (Photo R. Hediger.)

galeries de contrôle sont en plus utilisées pour la détermination des déformations du barrage à l'aide de polygonaux de haute précision (fig. 7). Celles-ci remplacent les observations, soumises aux intempéries, de repères placés sur le parement aval du barrage. Les galeries de contrôle permettent d'accéder aussi aux points de mesure des pendules intégrés dans le système de mesure des déformations et contiennent les câbles provenant des instruments noyés dans le béton. On remarquera que toute l'instrumentation du barrage (fig. 8) est conçue pour contrôler de manière continue le comportement de l'ouvrage et sa fondation avec un objectif scientifique limité.

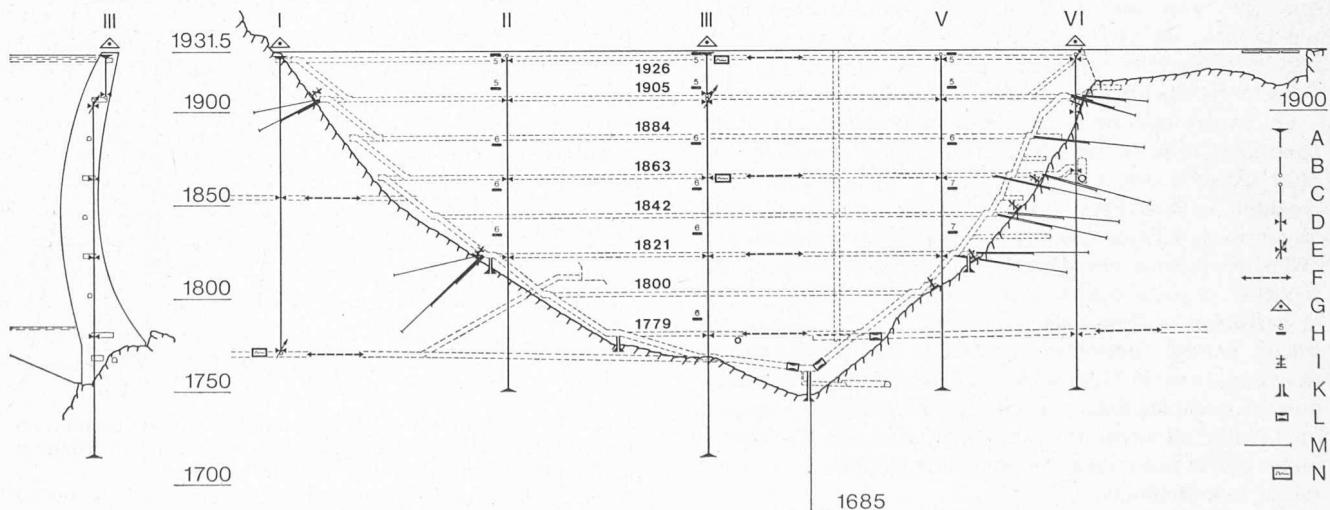
Fig. 8. — Dispositif d'auscultation installé dans le barrage.

A, fixation de pendule ; B, poids de pendule ; C, flotteur de pendule ; D, point de mesure optique au pendule ; E, point de télémesure au pendule ; F, polygone en galerie ; G, pilier d'observation géodésique ; H, groupe de cinq thermomètres à télémesure ; I, pressiomètre à télémesure ; K, points de mesure de la sous-pression ; L, cuvette pour mesure des infiltrations ; M, rocmètre ; N, accéléroraphie.

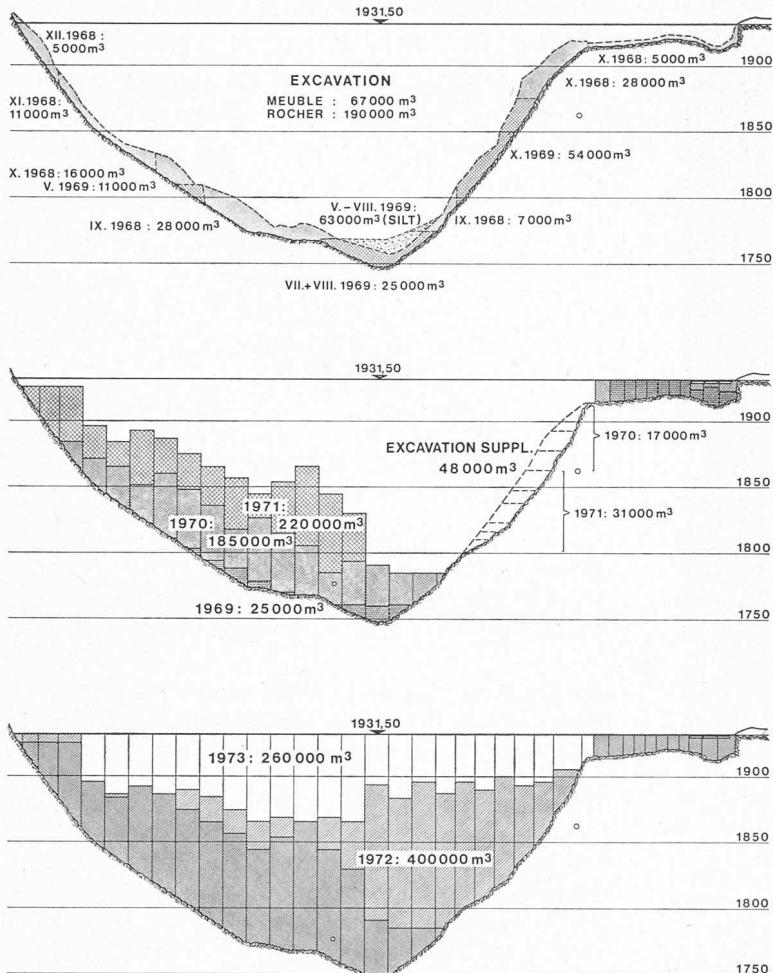
Fig. 9. — Coupes longitudinales du barrage avec les trois étapes principales de la construction : excavation normale des fondations (haut) ; excavation supplémentaire et trois premières saisons de bétonnage (centre) et deux dernières saisons de bétonnage (bas).

commencé au fond de la vallée afin de créer une plate-forme latérale susceptible de recevoir les déblais des excavations de la partie supérieure (fig. 9, en haut). Un procédé semblable fut adopté sur le flanc droit, de telle manière qu'au début de la saison 1969 on a pu entreprendre la délicate excavation dans le fond de la vallée. Il fallait pénétrer de 15 m dans des limons sensibles au remaniement, situés sous le niveau de la nappe phréatique (fig. 4, coupe III). Cette excavation a été menée à bien grâce à quelques 260 « Wellpoints » disposés selon trois niveaux successifs. En quatre mois, on est ainsi parvenu à retirer 63 000 m³ de limon et 25 000 m³ de rocher (fig. 10). De plus, les trois blocs les plus hauts du barrage ont été bétonnés jusqu'à un niveau suffisant pour que l'installation « Wellpoint » puisse être démontée et la fouille abandonnée avant l'hiver.

A cause des travaux d'excavation supplémentaires, il n'a pas été possible de conduire les opérations de bétonnage selon les méthodes usuelles. C'est ainsi que, ayant démarré à fin 1969 au fond de la vallée et sur le mur d'aile, on a dû se concentrer en 1970 et 1971 sur le flanc gauche, qui bien que relativement escarpé, ne put recevoir qu'un nombre limité de blocs (fig. 10, centre). De plus, il n'était pas possible de monter ces blocs aussi haut qu'on l'aurait voulu, cela à cause de leur stabilité. Au début de la saison 1972, on put enfin démarrer le bétonnage sur le flanc droit et fermer la brèche subsistant à cet endroit, avant de mettre en place le béton du quart supérieur de barrage en 1973 d'une manière ordonnée (fig. 9, en bas).

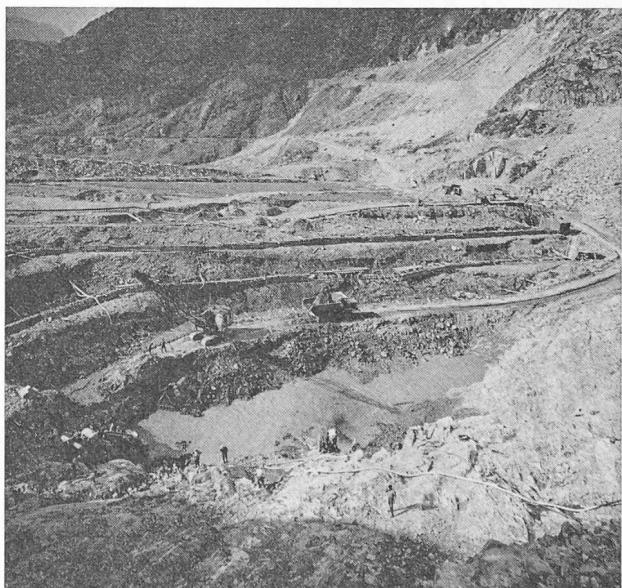
Fig. 10. — Excavation des fondations en fond de vallée avec les trois étages de « Wellpoints » installés dans les limons ; les deux étages supérieurs sont recouverts d'une protection contre les débris rocheux provenant des minages. (Photo M. Darbellay.)

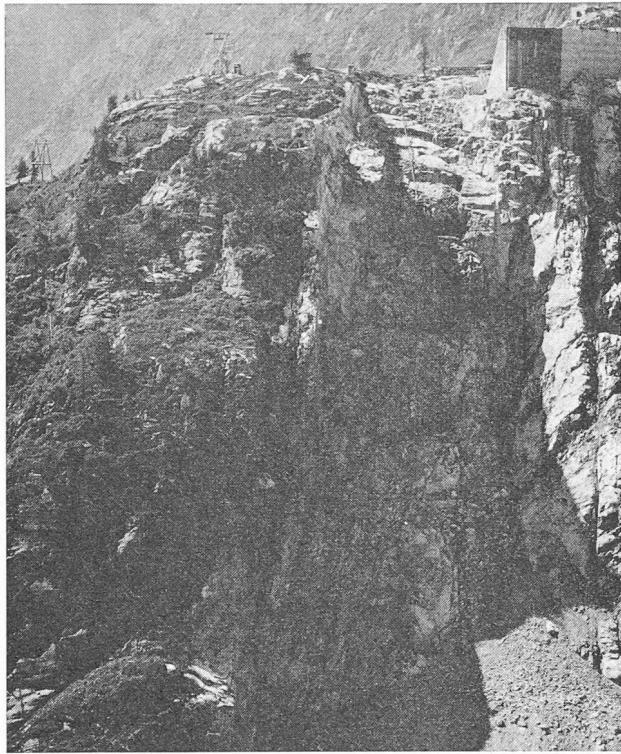
Fig. 11. — Le flanc droit après achèvement de l'excavation prévue initialement et l'apparition de la zone de broyage le long de son bord amont, à droite, dans le soleil. (Photo M. Darbellay.)

La qualité du rocher sur le flanc gauche et dans le thalweg s'est révélée au moins aussi bonne que prévu. Sur le côté droit, ce fut le contraire, spécialement parce que la surface de fondation était orientée parallèlement au système principal de diaclases. Après avoir fait sauter les deux quarts médians de l'excavation en octobre 1969 (fig. 9, en haut), on a aussitôt remarqué sur le bord amont de l'excavation, sur environ 80 m de hauteur, une zone de broyage qui plonge dans le rocher avec un angle horizontal d'environ 60° par rapport à la surface de fondation (fig. 11). Les reconnaissances géologiques, galeries de sondage supplémentaires et calculs géomécaniques entrepris immédiatement ont montré que [6] :

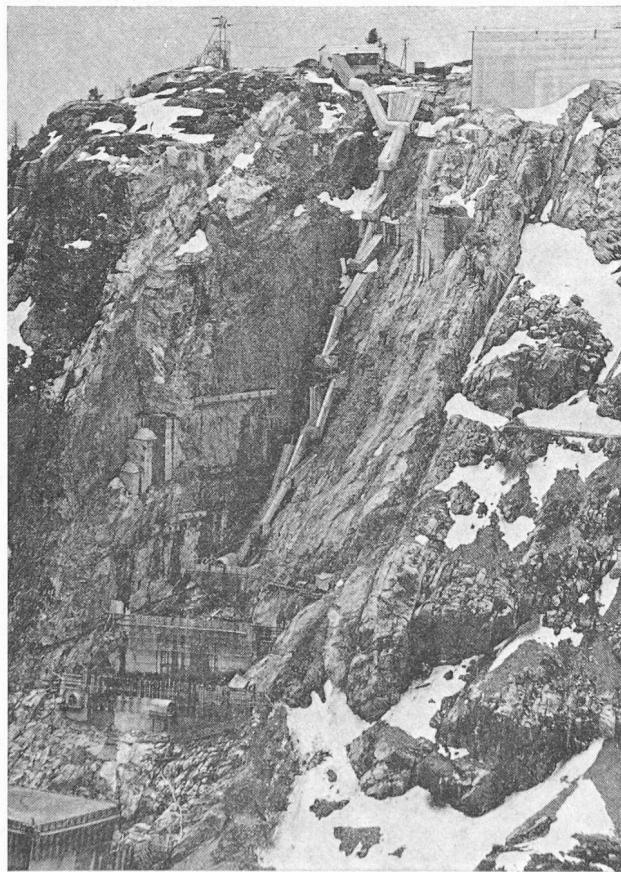
Fig. 12. — Le flanc droit après achèvement de l'excavation supplémentaire jusqu'à la zone de broyage découverte en octobre 1969. (Photo R. Hediger.)

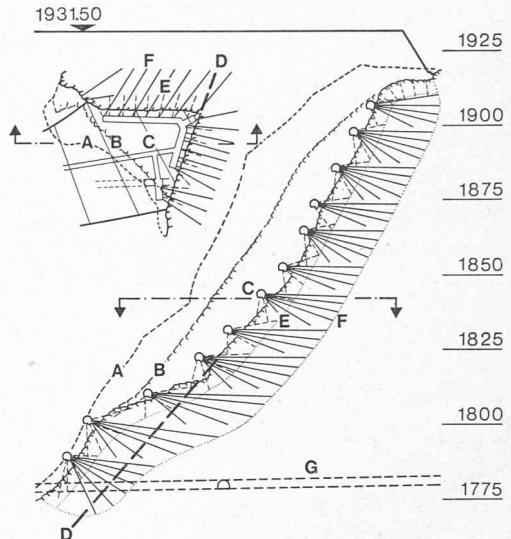
Fig. 13. — Coupe longitudinale du flanc droit avec les injections spéciales de consolidation.

A, surface originale du rocher ; B, ligne d'excavation originale ; C, excavation supplémentaire ; D, zone de broyage ; E, injections de contact ; F, injections de consolidation et G, galerie de drainage.

Le rocher situé derrière l'excavation supplémentaire en flanc droit a été consolidé par des injections d'une profondeur de 20 m, réalisées après un lavage intensif des diaclases, entre les forages adjacents. On a réalisé cette opération après la mise en place du béton, à partir de galeries spéciales parallèles à la surface de fondation tous les 9 à 12 m en hauteur (fig. 13). La quantité de ciment injecté avoisine 10 kg par m^3 de rocher traité. On a testé l'efficacité de cette opération par des forages de contrôle ainsi que par des essais sismiques *in situ*, qui ont montré une augmentation des modules d'élasticité dynamiques du rocher de 30 à 110 %. Tous les autres travaux d'injection se sont déroulés comme prévu et ont prouvé la disparité prévisible des absorptions de coulis sur les deux flancs :

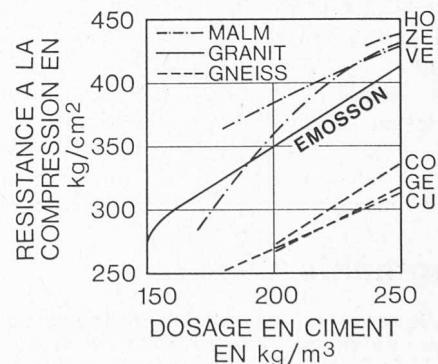
Fig. 14. — Résistances à la compression sur cubes de 30 cm d'arête des bétons de barrages suisses pour différents dosages en ciment et agrégats concassés.

Les résultats obtenus confirment les essais préliminaires entrepris avant la construction et peuvent être avantageusement comparés à ceux obtenus sur d'autres barrages de Suisse où l'on a utilisé des agrégats concassés (fig. 14). Le béton d'Emosson est nettement plus résistant que ceux fabriqués avec des agrégats gneissiques, apparentés au granit, et se rapproche de ceux contenant des calcaires. Plus de 100 carottes d'un diamètre de 30 cm forés dans le barrage ont montré une résistance moyenne à la compression égale aux 88 % de celle obtenue sur des cylindres moulés de même dimension. De plus, des essais de perméabilité et durabilité — comportant au moins 500 cycles de gel et dégel — ont permis de s'assurer de la bonne qualité des bétons de parement.
