La mine de lignite de Grandson: quelques observations faites sur les mouvements de terrain dus à l'exploitation

La mine de lignite de Grandson.

Quelques observations faites sur les mouvements de terrain dus à l'exploitation

par OLIVIER BARBEY, Docteur ès sciences
et ALBERT DUNANT, ingénieurs E. P. Z.

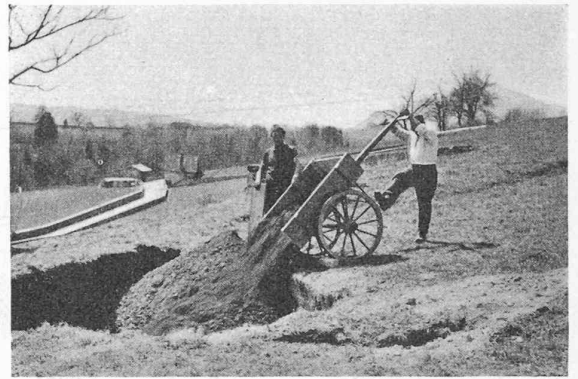
Fig. 9. — Remblayage des trous en surface. Remarquer la fissure limitant les affaissements au S.-W., à 10 m des murs de soutènement et exactement au-dessus de la limite du défilage.

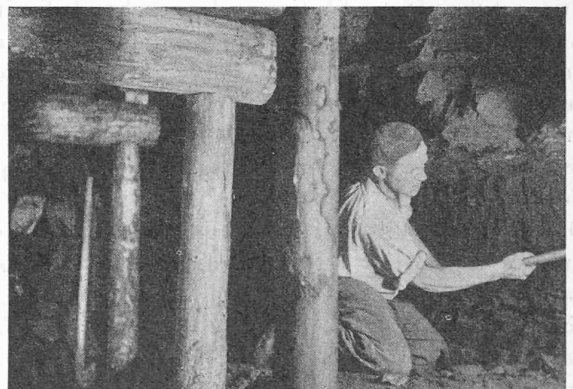
Fig. 11. — Défilage des longs piliers.

L'homme est en dehors de la galerie boisée ; il est à genoux sur la banquette de stérile, et attaque le lignite du pilier, qui a environ 1.20 m d'épaisseur, au moyen d'une pioche tranchante. Au fond, le remblayage suit de près l'abatage.

2. Longs piliers (fig. 10 et 11).

En battant en retraite, on a cherché à reprendre le plus de lignite possible. De chaque côté des galeries limitant les piliers dans le sens de la longueur on a abattu le lignite sur une largeur de 1,50 m environ. Le remblayage suivait au fur et à mesure, et on enlevait en général les cadres de boisage, laissant le platelage au toit. Le charbon abandonné se trouva finalement réduit à une tranche de 1 m de largeur ; on a parfois réussi à reprendre intégralement les piliers.
