Réparation des dégâts causés par la crue aux routes et aux cours d'eau dans le canton d'Uri

Le présent article ne retrace qu'une petite partie des événements relatifs à la crue des 24 et 25 août 1987. Il ne traite que des travaux de rétablissement des cours d'eau et des routes dont la responsabilité incombaient au canton lui-même. La reconstruction du pont de la route nationale affouillé et affaissé à Wassen ne représentait qu'une des nombreuses tâches à accomplir après la crue. On ne saurait décrire ici de façon précise et exhaustive les événements de ces jours mouvementés : on renverra pour cela au rapport final de l'état-major du canton d'Uri, publié en automne 1989. Quelques exemples illustrent de quelle manière ont été relevés les grands défis posés par les soudaines intempéries et comment le canton d'Uri envisage de se protéger à moyen terme contre les crues de la Reuss.

PAR PETER PÜNTENER,
ALTDORF

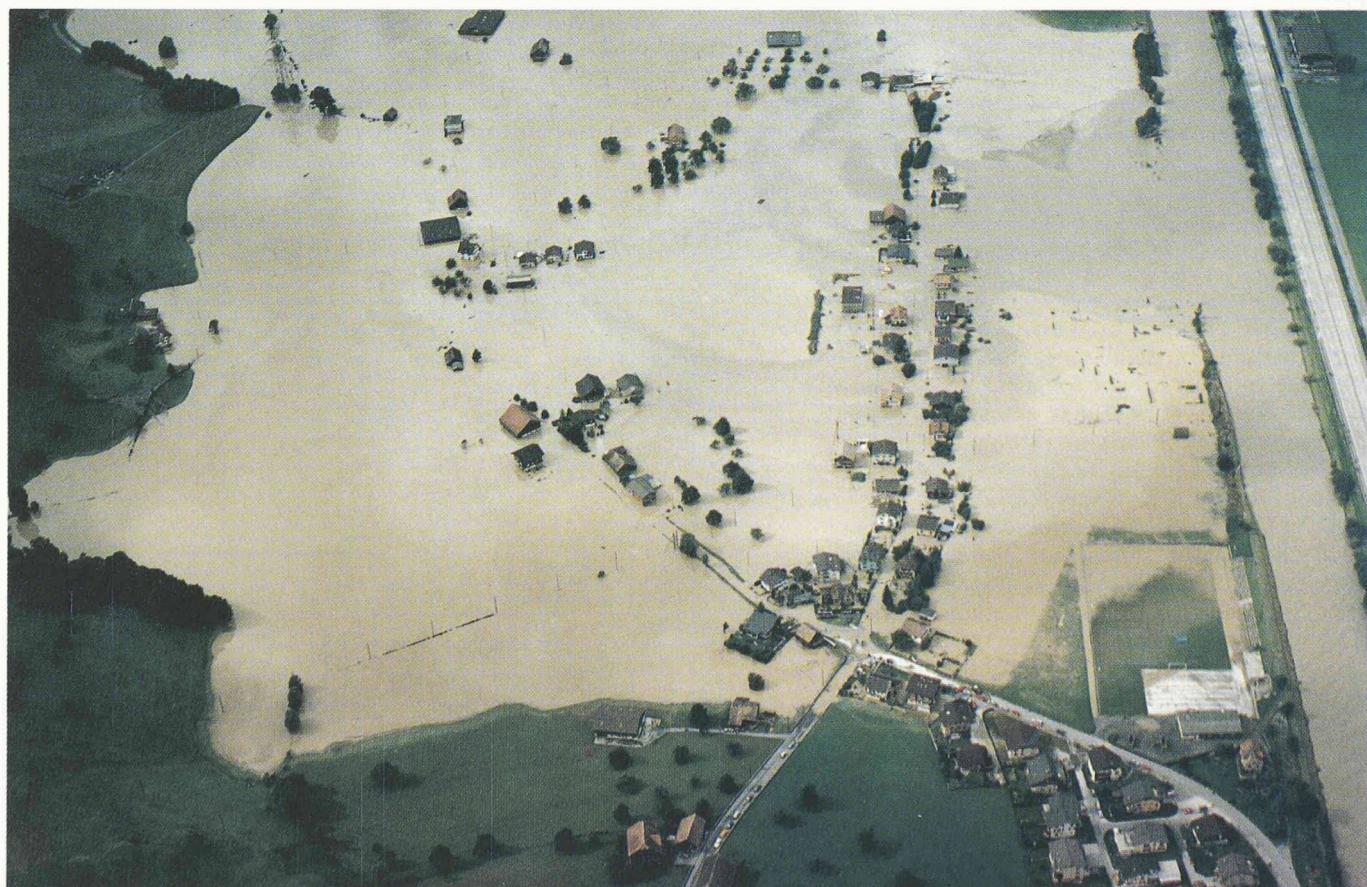
Fig. 2. – Rupture de la digue à Attinghausen, photo du 25 août 1987.

Le 25 août 1987 à 2 h 20 environ, à Attinghausen, la digue ouest de la Reuss se rompait sur une longueur de quelque 210 m et la Reuss inondait de vastes zones. Plus loin, elle était moyennement à fortement endommagée sur 170 m (fig. 2). Le jeudi 27 août 1987, la Cp Pont III/25, renforcée par neuf machines de construction civiles et jusqu'à 25 camions civils, commençait les travaux. Il s'agissait tout d'abord de déverser sur un terrain marécageux l'infrastructure d'une piste de transport d'environ 380 m de long en direction des digues endommagées. Le vendredi, les travaux de comblement des brèches purent démarrer. On a commencé par déposer dans les flots en furie, au pied de la digue, de gros blocs afin d'empêcher que les matériaux de remblai ne soient emportés par l'eau. Les digues ont tout d'abord

été élevées juste au-dessus du niveau d'eau momentané. Le samedi, la dernière brèche a pu être obturée, ce qui a créé les conditions permettant de commencer le déblaiement à Attinghausen. Ensuite, les digues ont été aménagées à leur niveau théorique. Le samedi 5 septembre 1987, les travaux étaient terminés. Au total, ils avaient requis environ 4500 heures de main-d'œuvre (dont environ 2000 pour les militaires), 480 heures de machines de construction (environ 140 de l'armée) et 1400 heures de camions. Le tonnage à transporter se montait à 24 000 tonnes.

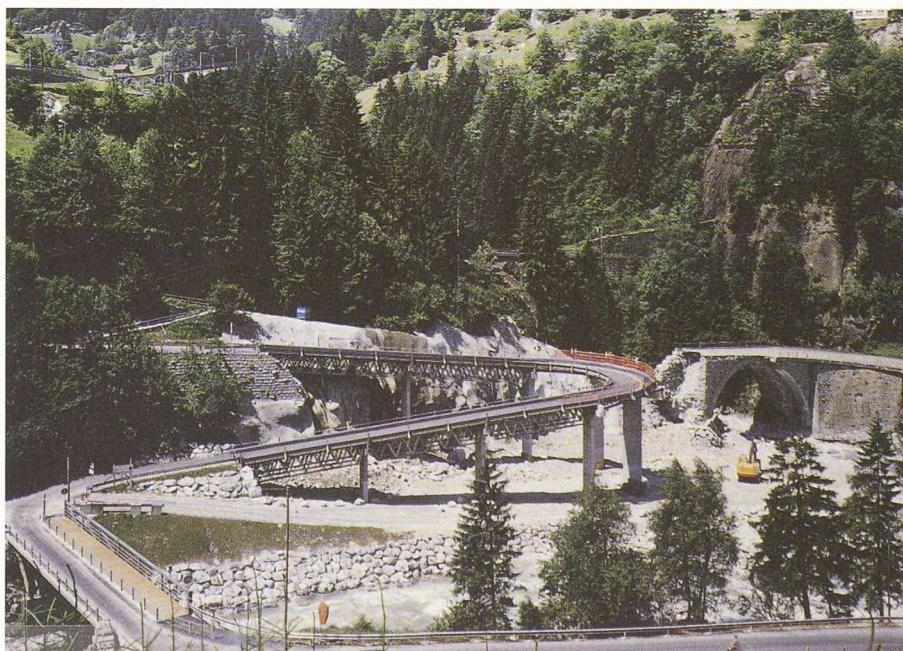
Fig. 5. – Route cantonale provisoire entre le Pfaffensprung et Wassen.

Entre le Pfaffensprung et Wassen, la route du Saint-Gothard était totalement détruite dans la zone du pont sur la Meienreuss. Comme la route cantonale avait pu être provisoirement déplacée sur la bande d'arrêt d'urgence de la voie montante de la route nationale, on a cru dans un premier temps pouvoir se passer de solution provisoire. Les études techniques entreprises immédiatement ont cependant révélé qu'il faudrait environ quatre ans pour une remise en état définitive. Fin octobre 1987, le Conseil d'Etat a alors chargé l'Office des Travaux publics de mettre en chantier une construction provisoire. Pour cela, il a fallu jeter un pont de 36 m de portée sur la Reuss au-dessus du Pfaffensprung. Pour traverser à nouveau la Reuss, on a pu se servir du pont de Dieden, épargné par la crue ; il s'agissait d'un accès de chantier datant de la construction de la route nationale. Ensuite, il a fallu surmonter une dénivellation de 12 m sur un tronçon très court. Il n'était pas possible d'envisager un remblai, qui aurait par trop rétréci la Reuss. Un pont provisoire, appelé «Himmelrank» (virage céleste) par la population, s'est avéré la solution la plus avantageuse (fig. 5).

Au début de février 1988, le contournement a pu être ouvert aux véhicules de moins de 5 t et le 9 juin 1988 aux véhicules de moins de 16 t.
